RAPORT Z UKIERUNKOWANEJ KONTROLI (AUDYTU) BRD		Arkusz 1
Audytora	Tomasz Mackun	
Data, Godzina	14.11.2023 12:46	
Pogoda	Zachmurzenie Całkowite

METRYKA WEDŁUG INWENTARYZACJI			
NR PRZEJŚCIA	110161		
DZIELNICA	Józefosław	KATEGORIA	gminna
ULICA	Żwirowa	LICZBA PASÓW	2
PRZY ULICY / OBIEKCIE	Spacerowej		
OPIS	przez Żwirową

RAPORT Z UKIERUNKOWANEJ KONTROLI (AUDYTU) BRD			Arkusz 2
NR PRZEJŚCIA	110161	KIERUNEK GŁÓWNY	W

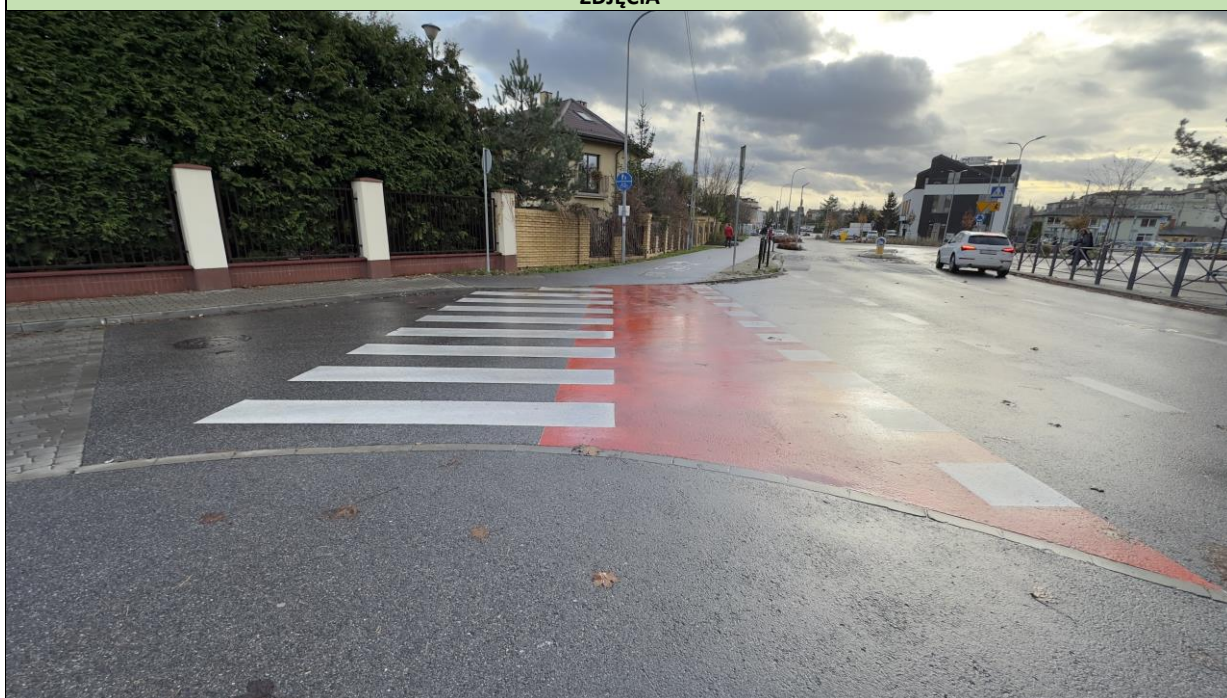
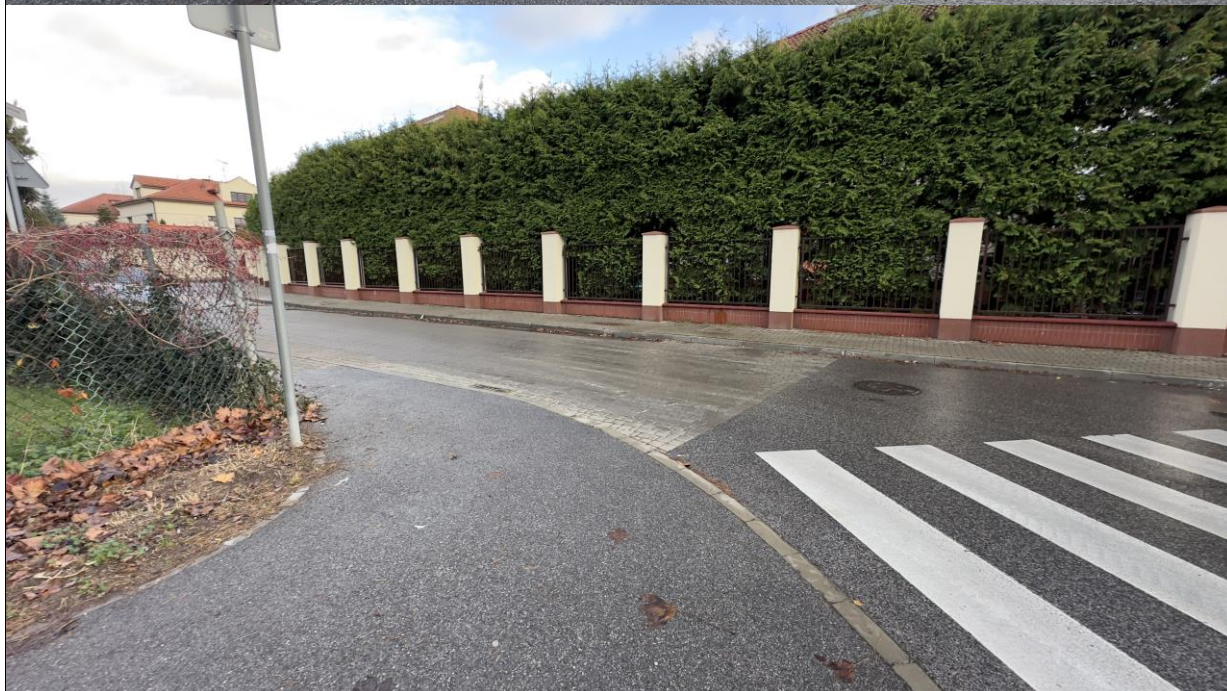
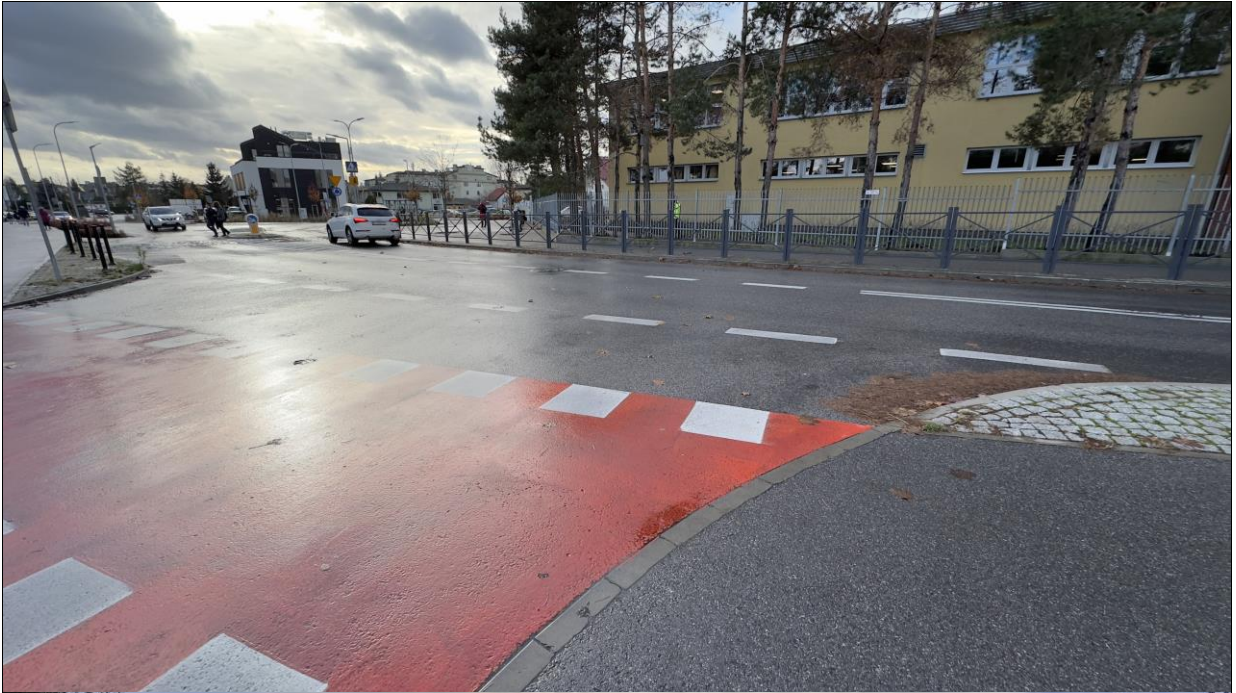
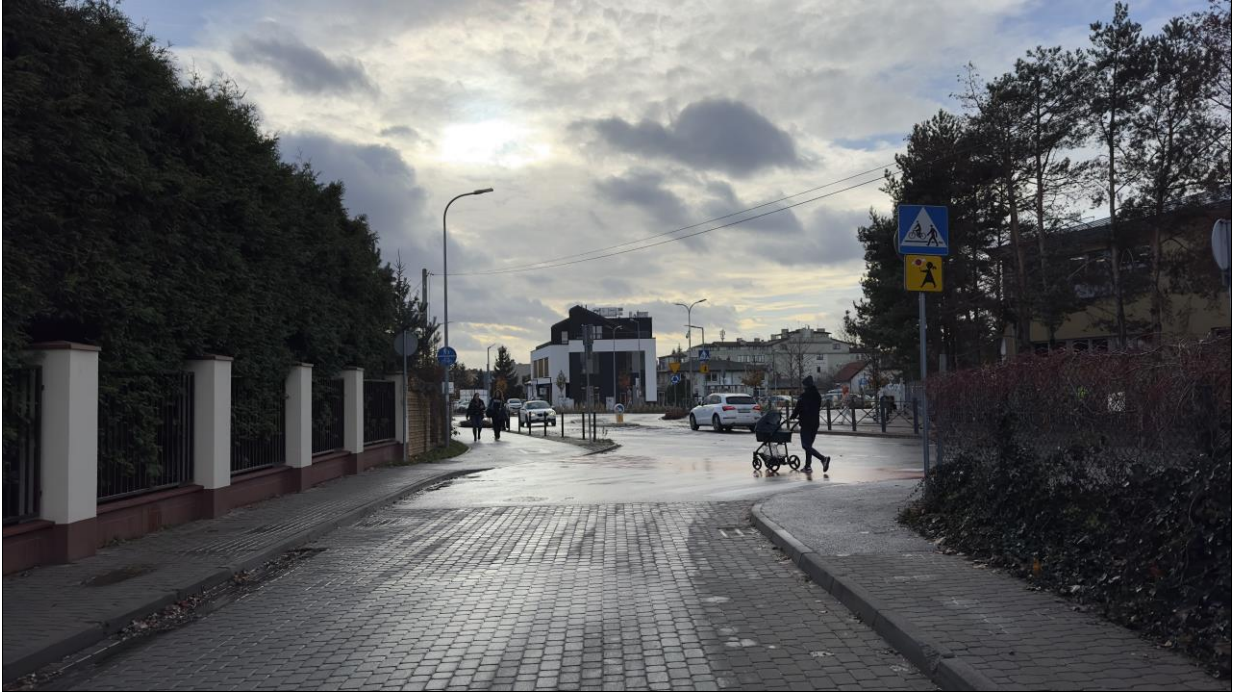
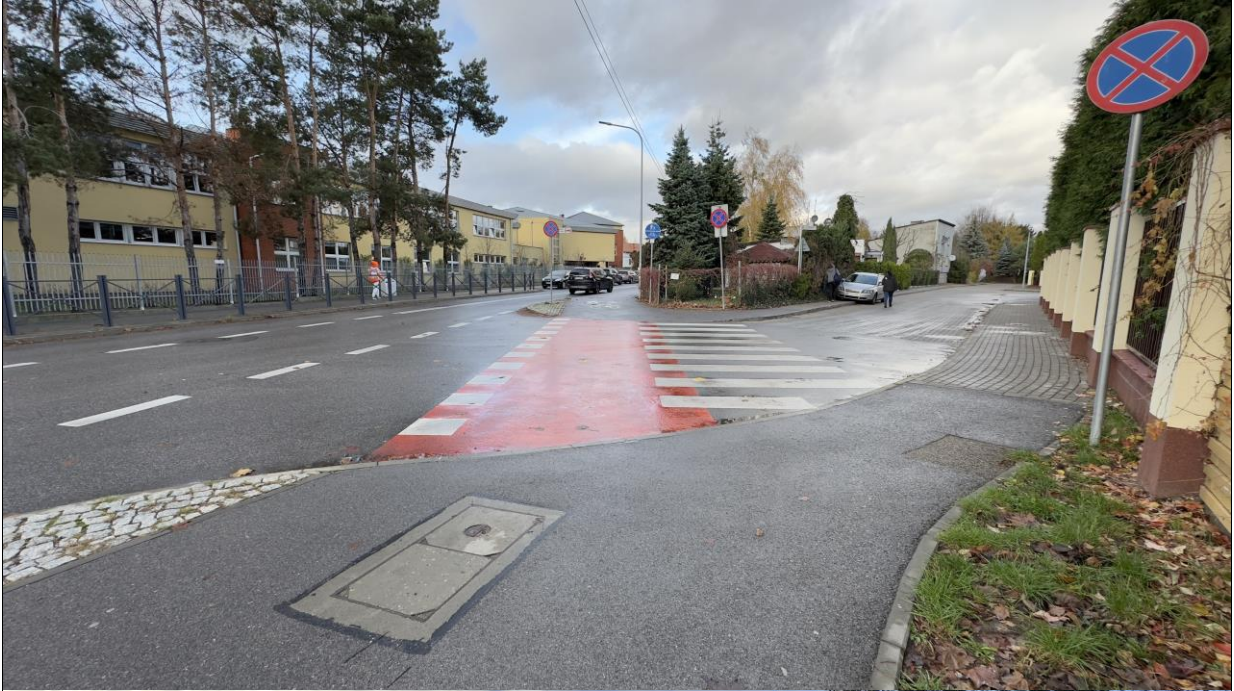
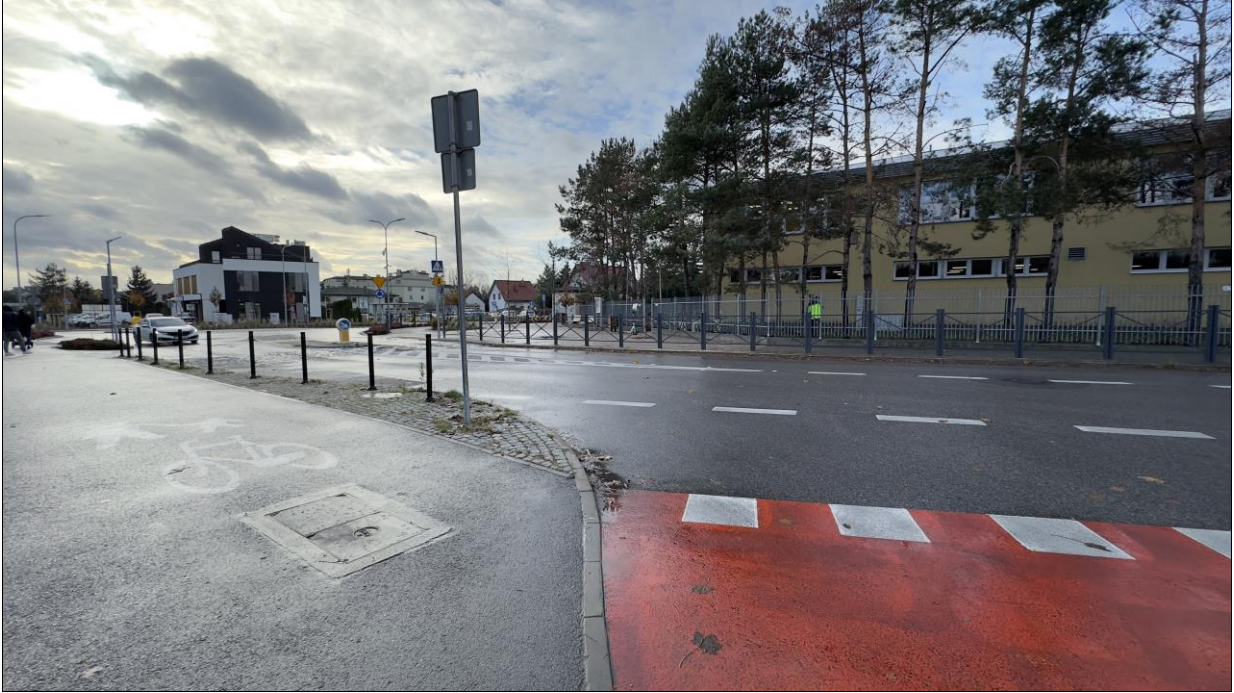
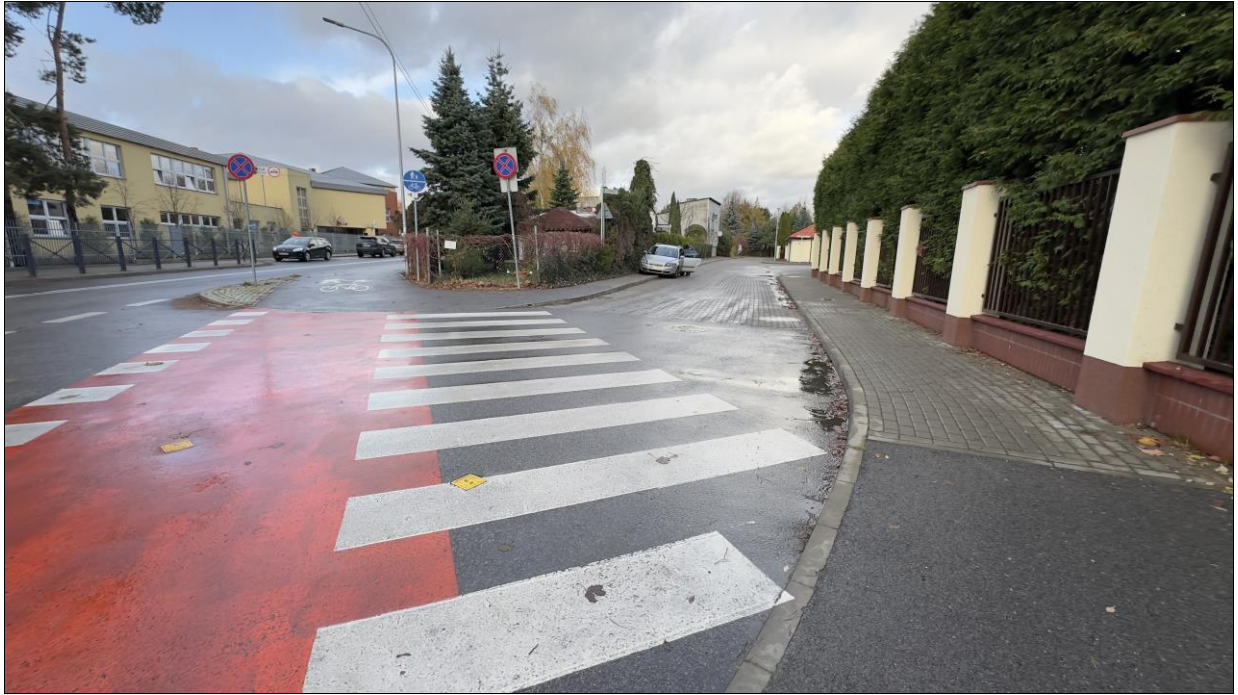
## ZDJĘCIA

Przeście dla pieszych na wlocie ulicy Źwirowej, która jest podporządkowana do ul. Spacerowej. Jest to przejście szkolne. W strefie oczekiwania nie zastosowano żadnego systemu prowadzenia fakturowego dla osób niewidzących i niedowidzących.

Przeście dla pieszych ma niemal 10 m długości. A przecież jest to przejście szkolne. Pieszy przekraczając długie przejście narażony jest na ryzyko potrącenia na długim odcinku. Pieszy będzie potrzebował więcej czasu (dłuższą lukę czasową pomiędzy pojazdami), aby przekroczyć jezdnię. Powoduje to niepotrzebne zagrożenia niechronionych użytkowników ruchu. Należy skrócić przejście dla pieszych np. poprzez realizację wyspy azylu lub zawężenie pasów ruchu. Wydaje się, że aż takie przestrzenie jak w stanie istniejącym nie są niezbędne do zachowania przejeźdności. Aktualne przepisy pozwalają także zapewnić w wybranych przypadkach przejeźdność warunkową.

Przeździeń pomiędzy jezdnią główną a przejściem dla pieszych, nie pozwala na zatrzymanie się tam pojazdów -ok 2,8 m. Kierujący pojazdami będą zatrzymywali się na przejeździe dla rowerów, przy włączaniu się do ruchu. Będzie to zmuszało rowerzystów do jeżdżenia po przejściu.

Ogrodzenie w północno-wschodniej ćwiartce skrzyżowania ogranicza widoczność na strefę oczekiwania na przejście dla pieszych. Sytuacja dotyczy kierujących jadących z ul. Źwirowej i skręcających w prawo w ul. Spacerową. W okresie wykonania wizji lokalnej sytuacja nie była dramatyczna w tym zakresie, lecz w okresie wegetacji roślin ograniczenie będzie istotne, gdyż siatka ogrodzeniowa pokryta jest pnączami roślinności.

Przeście należy wyposażyć w system informacji fakturowej składający się z dwóch pasów ostrzegawczych (ułożonych wzdłuż ulicy i odsuniętych o 0,5 m od krawędzi jezdni) oraz pasów prowadzących ułożonych tak, aby nadawały kierunek przekraczania jezdni niewidomym.

Należy odsunąć przejście od jezdni głównej, aby uzyskać optymalną odległość 4 – 6 m.

Należy zapewnić lepszą widoczność na zachodnią strefę oczekiwania dla kierujących na relacji wschód – północ. Należy zadbać przynajmniej o zastosowanie ogrodzenia przeziernego lub zmienić przebieg ogrodzenia.
