RAPORT Z UKIERUNKOWANEJ KONTROLI (AUDYTU) BRD		Arkusz 1
Audytor	Tomasz Mackun	
Data, Godzina	14.11.2023 10:04	
Pogoda	Zachmurzenie Całkowite

METRYKA WEDŁUG INWENTARYZACJI			
NR PRZEJŚCIA	120031		
DZIELNICA	Zalesie górne	KATEGORIA	gminna
ULICA	Sarenki	LICZBA PASÓW	2
PRZY ULICY / OBIEKCIE	Leśnych Boginek		
OPIS	przez Sarenki

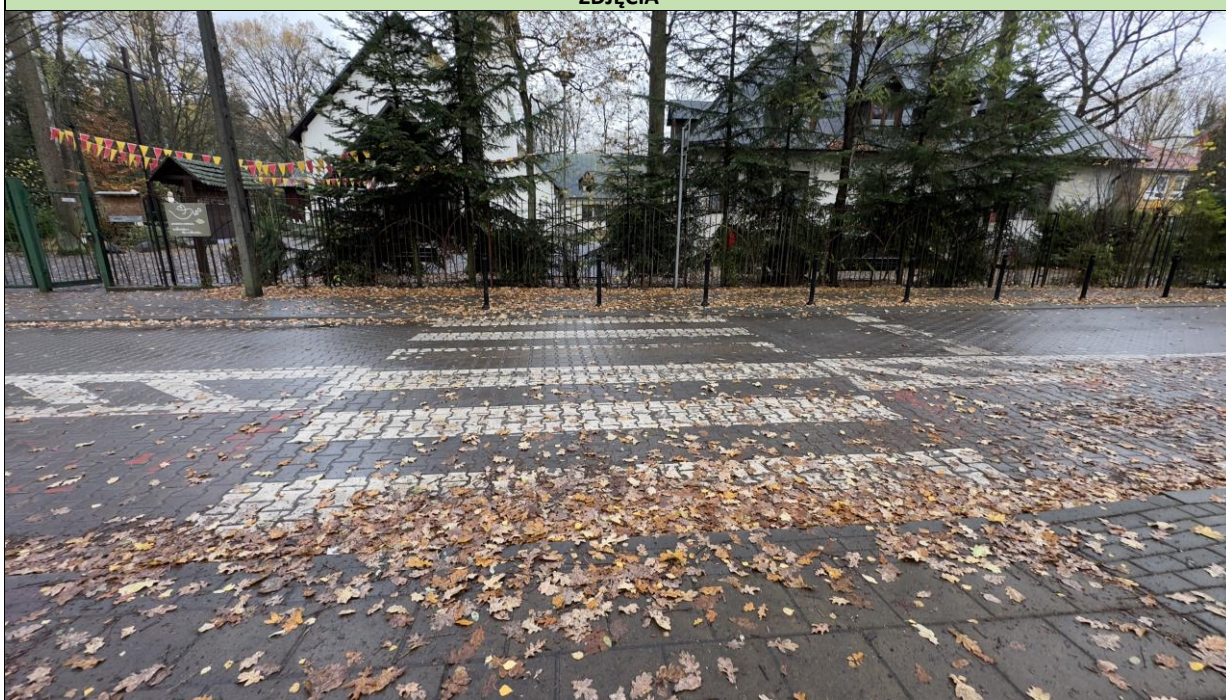
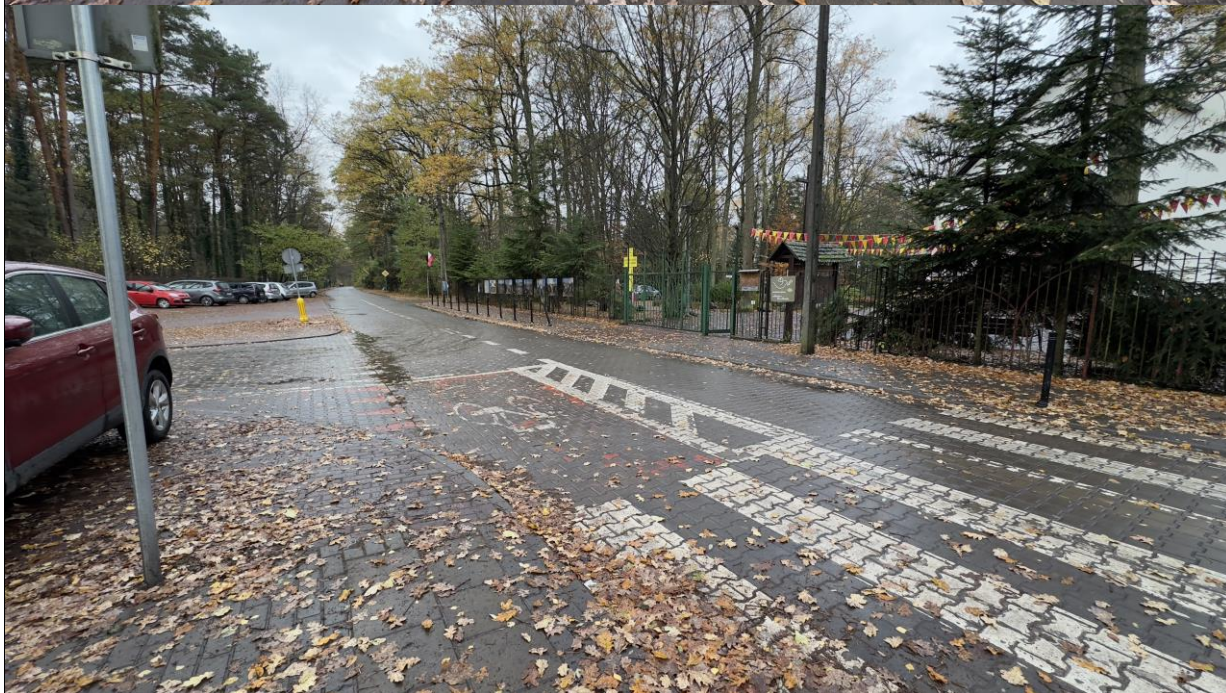
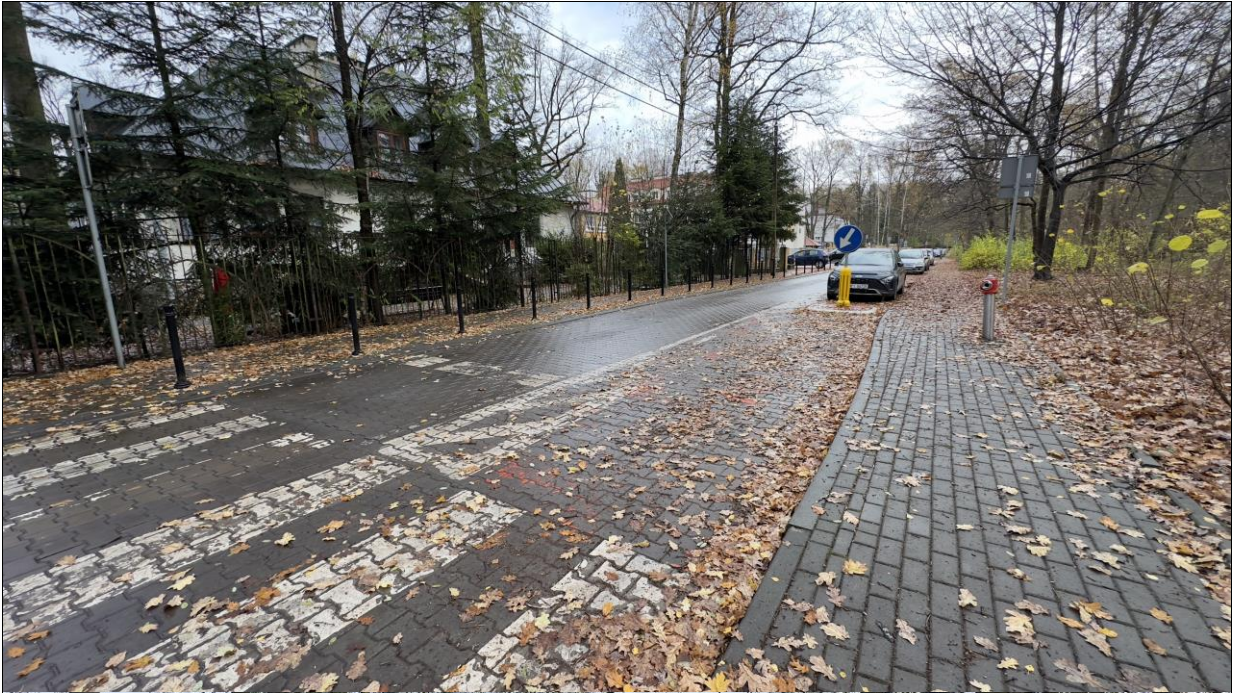
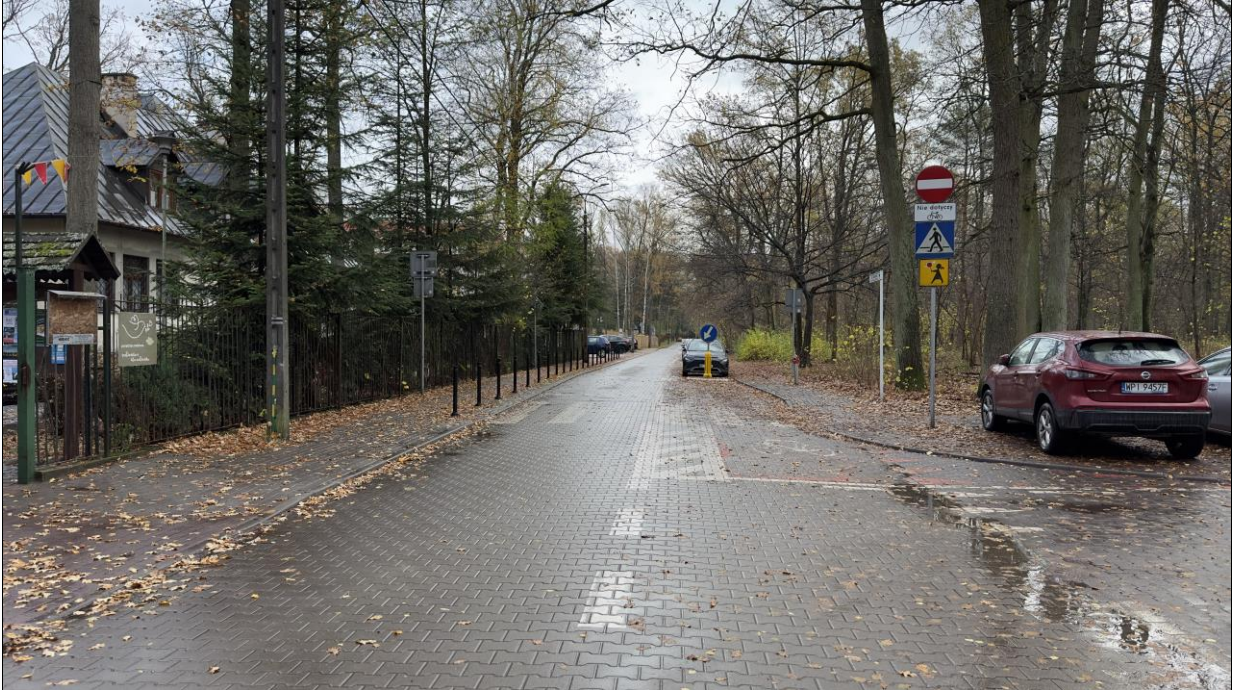
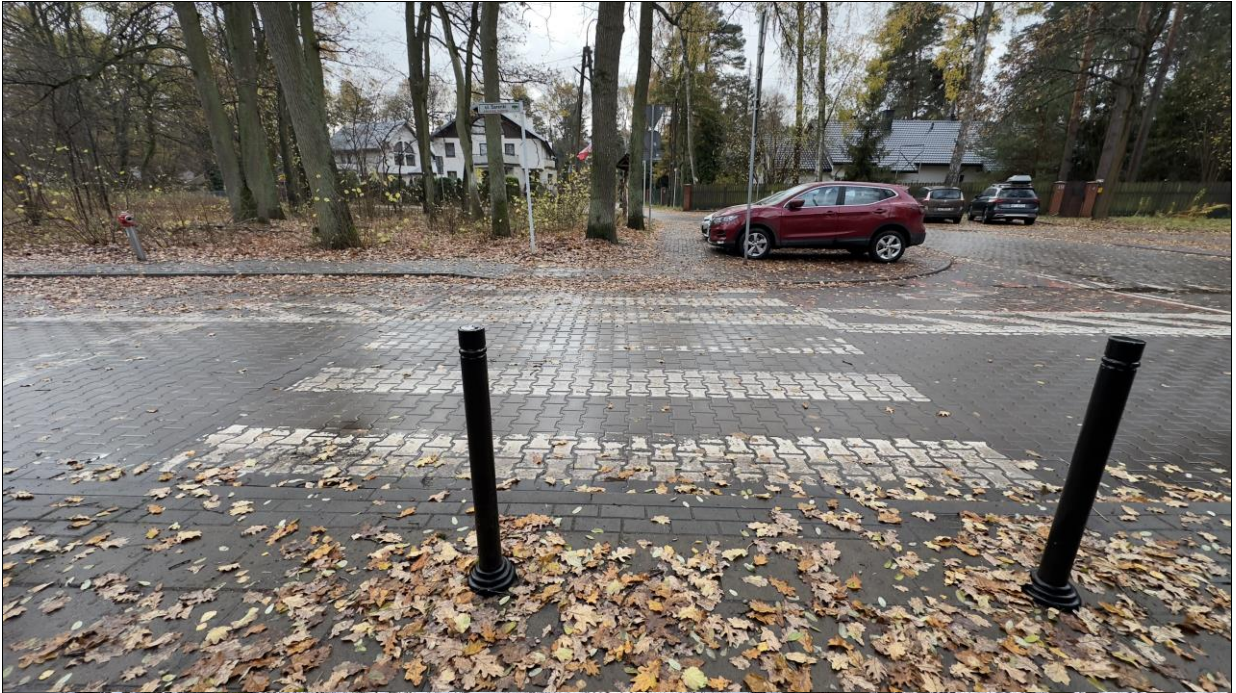
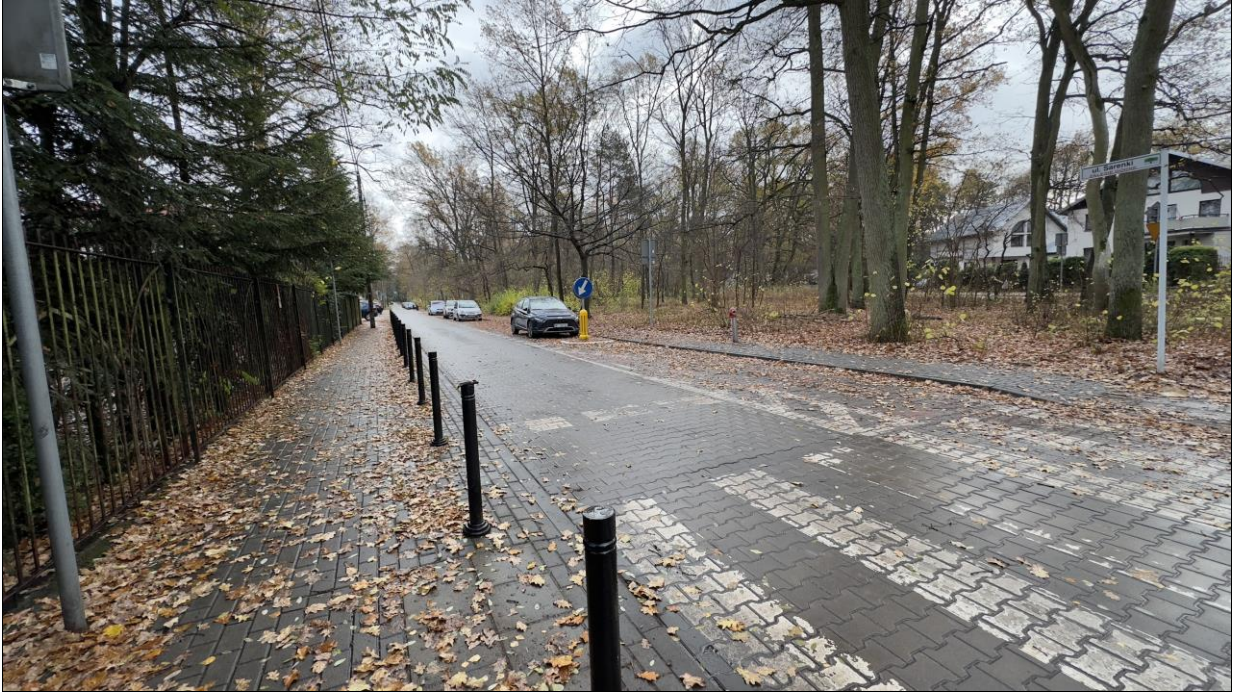
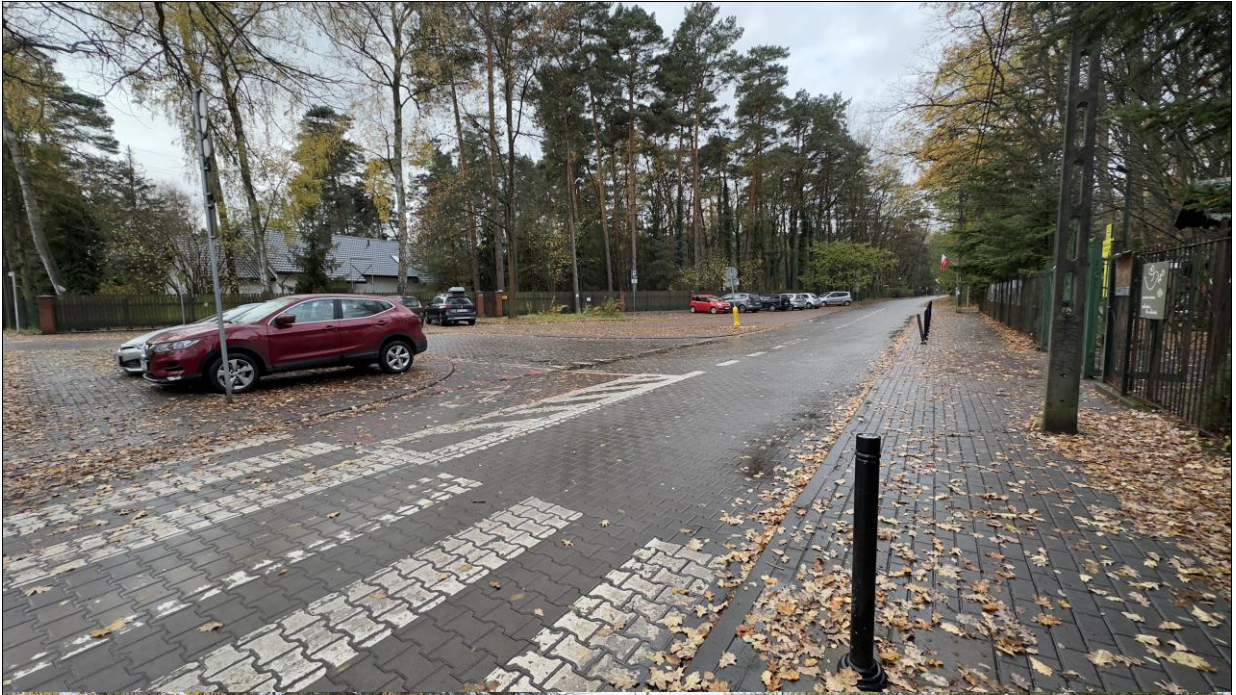
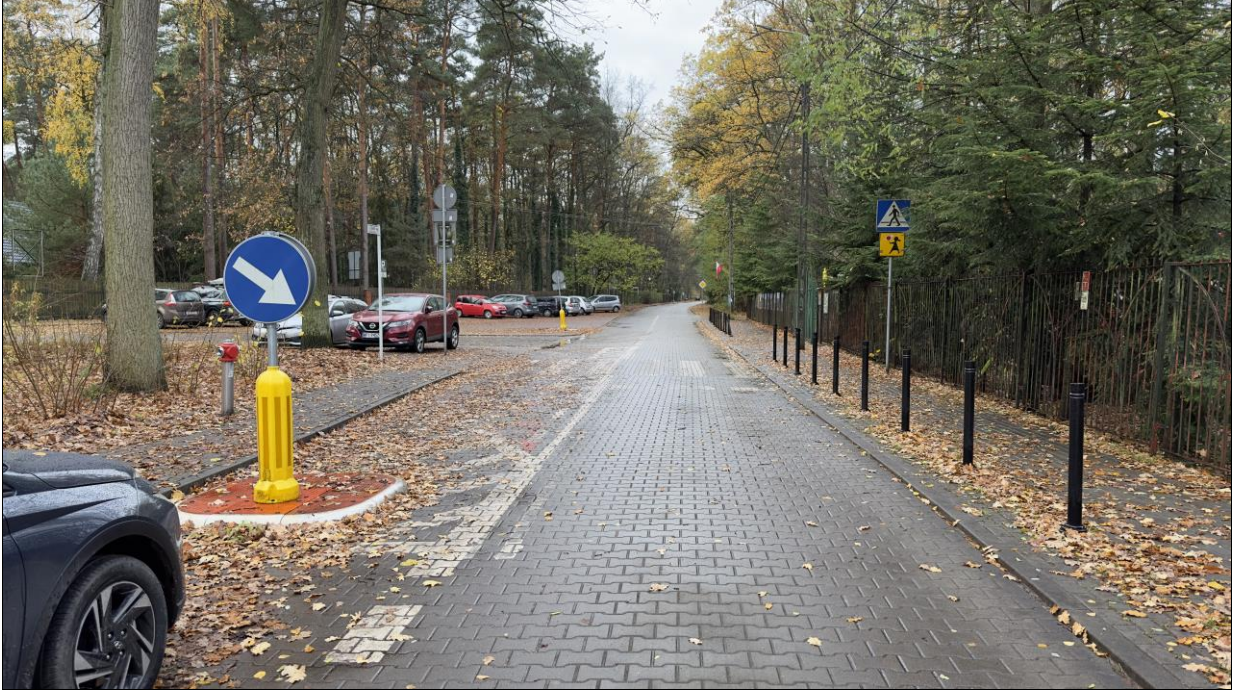
ZDJĘCIA

Przejście dla pieszych w bliskości wejścia do szkoły przez ulicę Sarenki. Przejście o jednym kierunku ruchu dla ruchu ogólnego i kontra pas dla rowerów. Jest to przejście szkolne.

Podczas wizji lokalnej napotkano sytuację, gdy rodzic wjechał od strony zachodniej samochodem, za zakaz wjazdu. Zaparkował na kontra pasie dla ruchu rowerów. Dziecko wysiadało i przeszło przez przejście dla pieszych bezpośrednio za tyłem pojazdu. Następnie rodzic wycofał pojazd i odjechał. Można podejrzewać, że stanowi to regularną rutynę. Należy wzmocnić nadzór nad nieprawidłowym zachowaniem, zleca się także postawienie gumowego uchylnego słupka drogowego przed i za przejście w linii rozdzielającej pas ruchu pojazdów i kontra pas ruchu rowerów.

Oznakowanie poziome jest wytarte. Brak czytelnego oznakowania poziomego, obniży dostrzegalność przejścia dla pieszych i kierujący mogą nie zachować szczególnej ostrożności w tym obszarze. Należy odnowić oznakowanie poziome.

W strefie oczekiwania nie zastosowano kompletnego systemu prowadzenia fakturowego dla osób niewidzących i niedowidzących. Pas ostrzegawczy jest, jednak płytki wydają się zdegradowane i nie ma pewności, że spełniają nadal swoją rolę.

Przejście należy wyposażyć w system informacji fakturowej składający się z dwóch pasów ostrzegawczych (ułożonych wzdłuż ulicy i odsuniętych o 0,5 m od krawędzi jezdni) oraz pasów prowadzących ułożonych tak, aby nadawały kierunek przekraczania jezdni niewidomym.
