RAPORT Z UKIERUNKOWANEJ KONTROLI (AUDYTU) BRD		Arkusz 1
Audytor	Tomasz Mackun	
Data, Godzina	14.11.2023 10:11	
Pogoda	Zachmurzenie Całkowite

METRYKA WEDŁUG INWENTARYZACJI			
NR PRZEJŚCIA	120041		
DZIELNICA	Zalesie górne	KATEGORIA	gminna
ULICA	Sarenki	LICZBA PASÓW	2
PRZY ULICY / OBIEKCIE	przy SP im. Wspólnej Europy		
OPIS	przez Sarenki

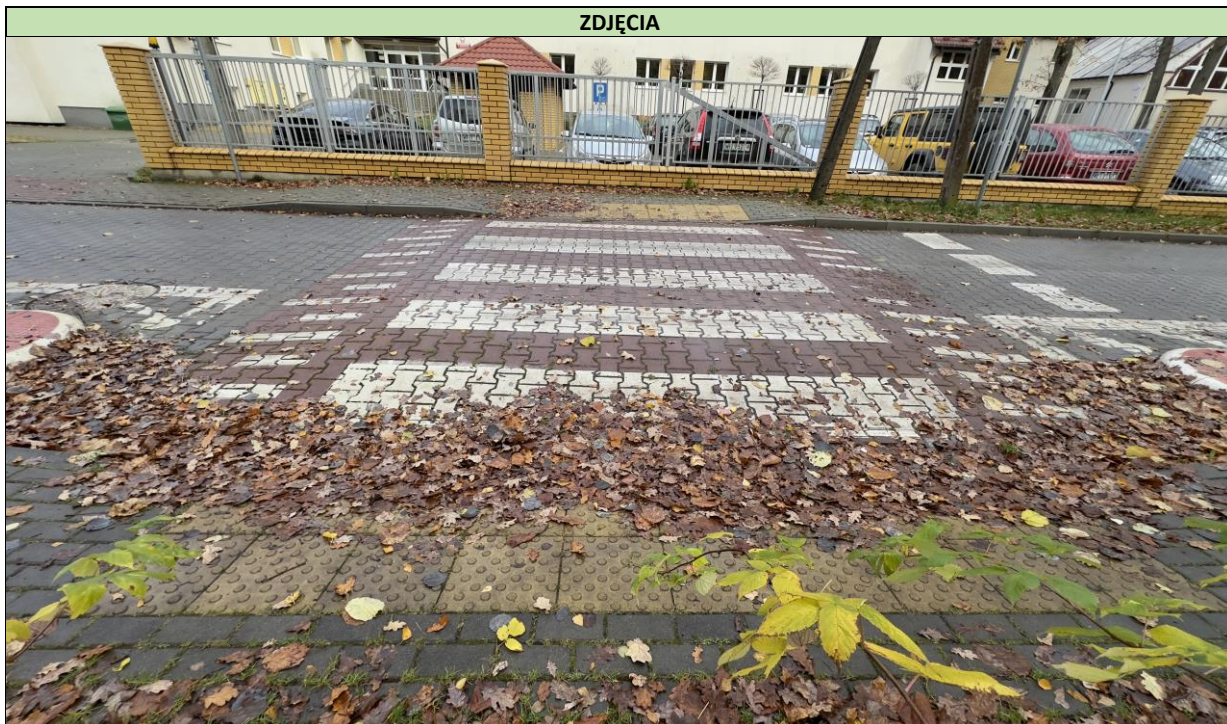
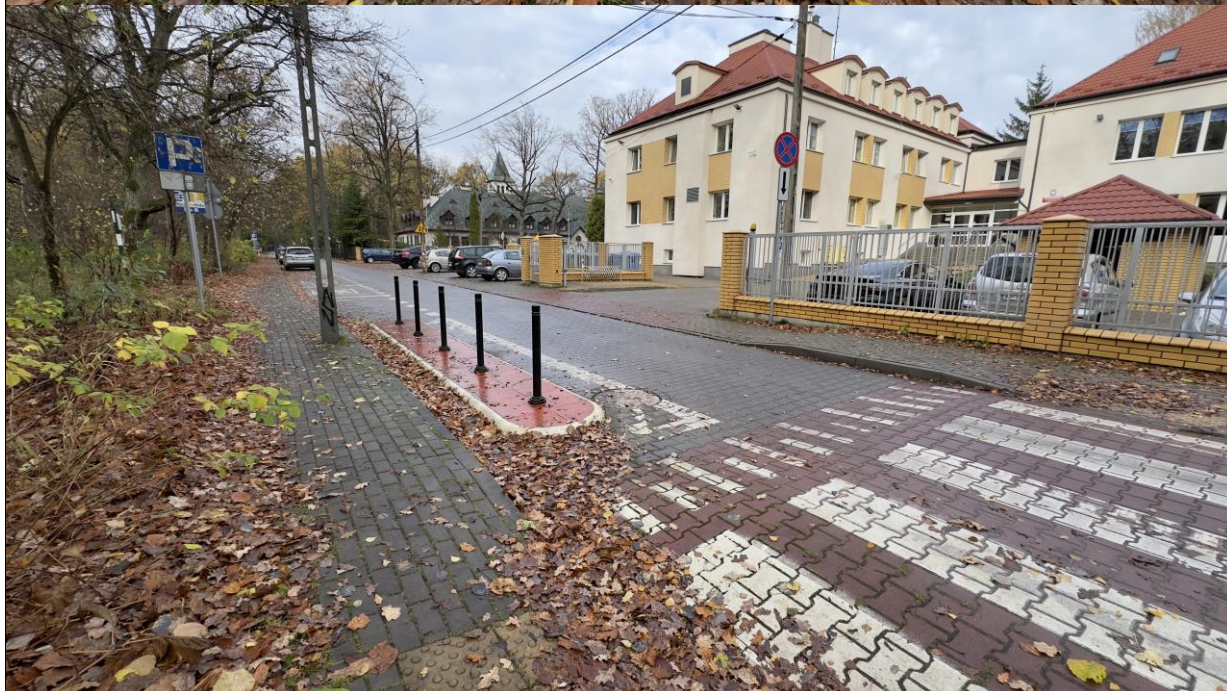
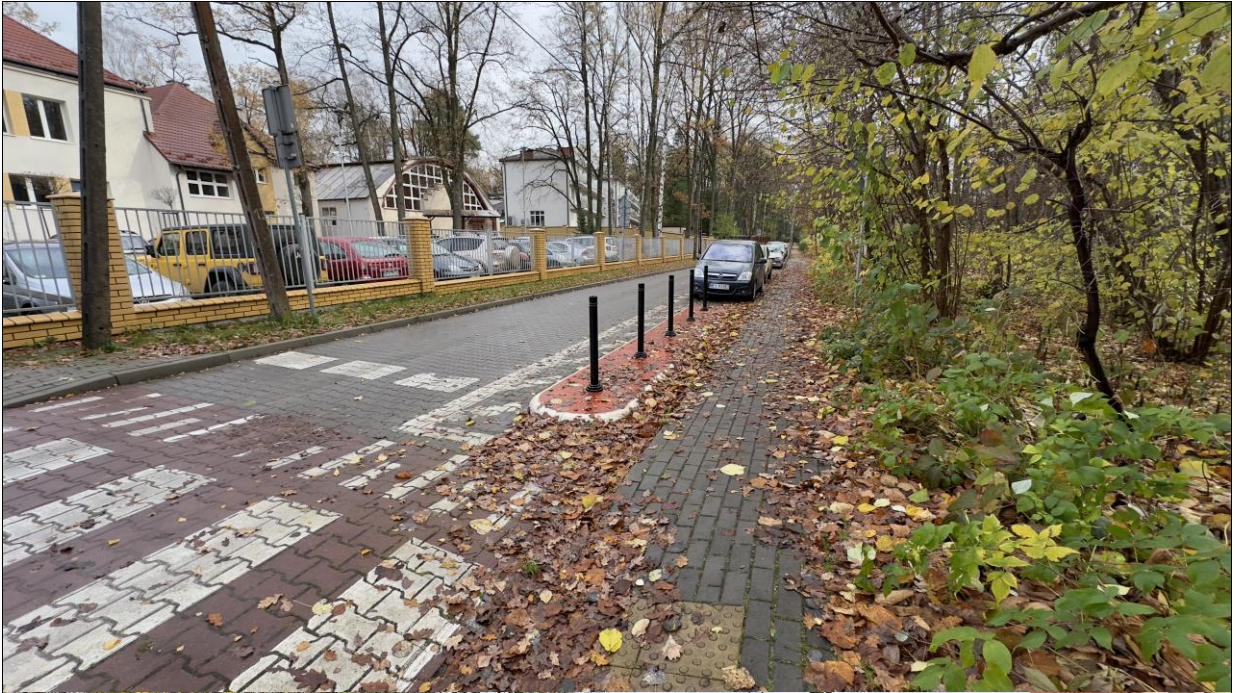
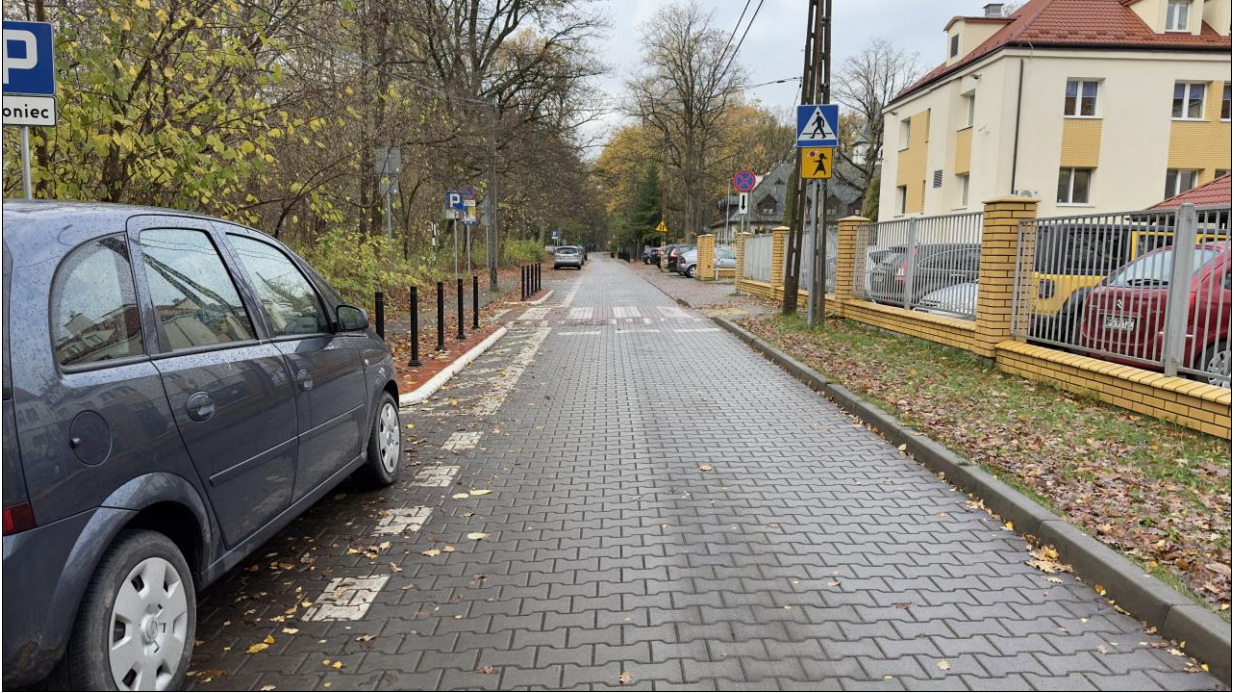
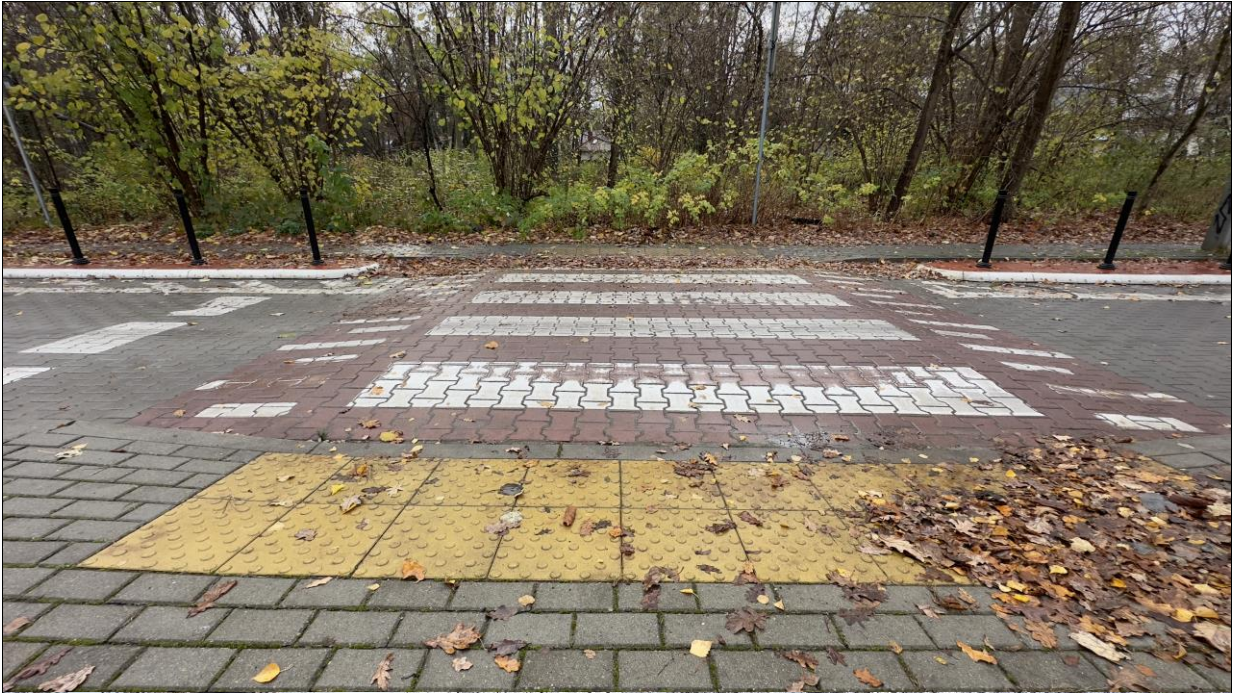
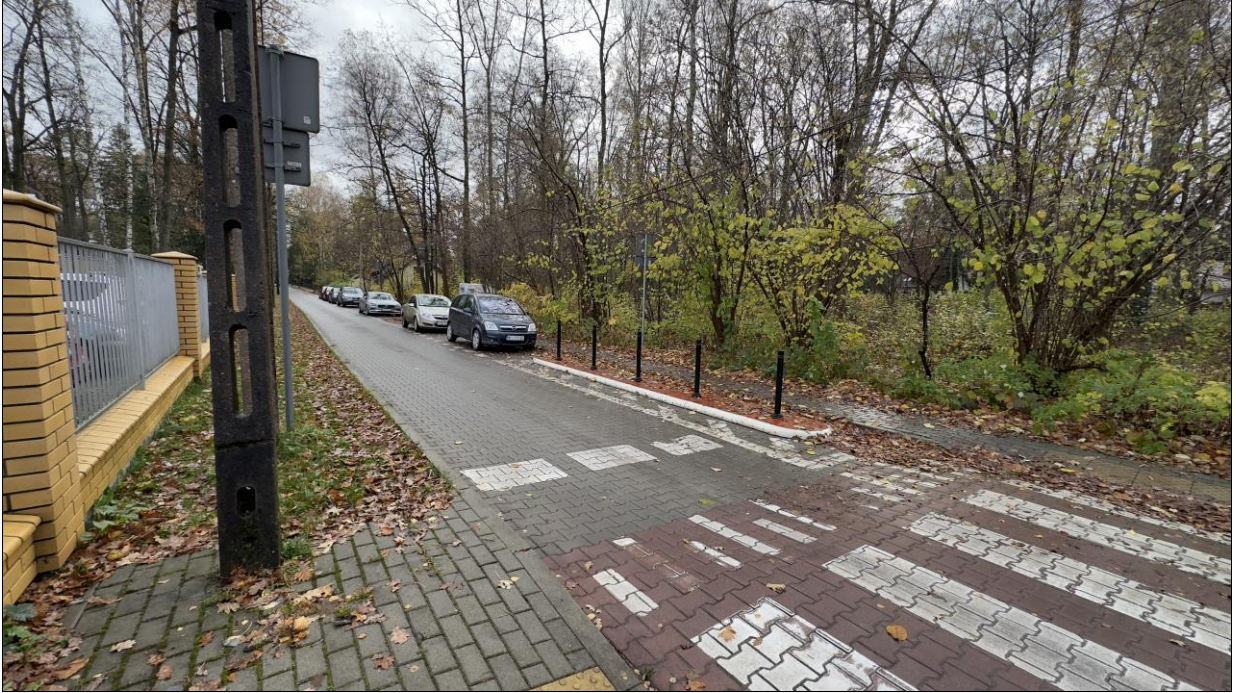
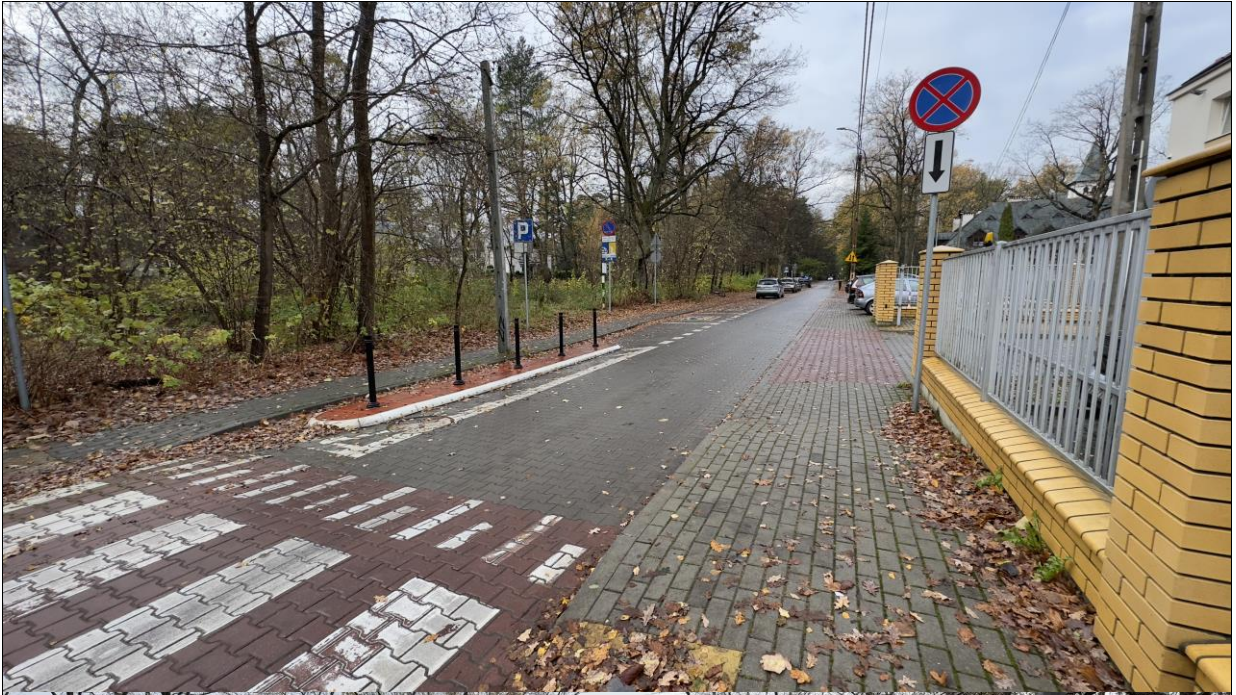
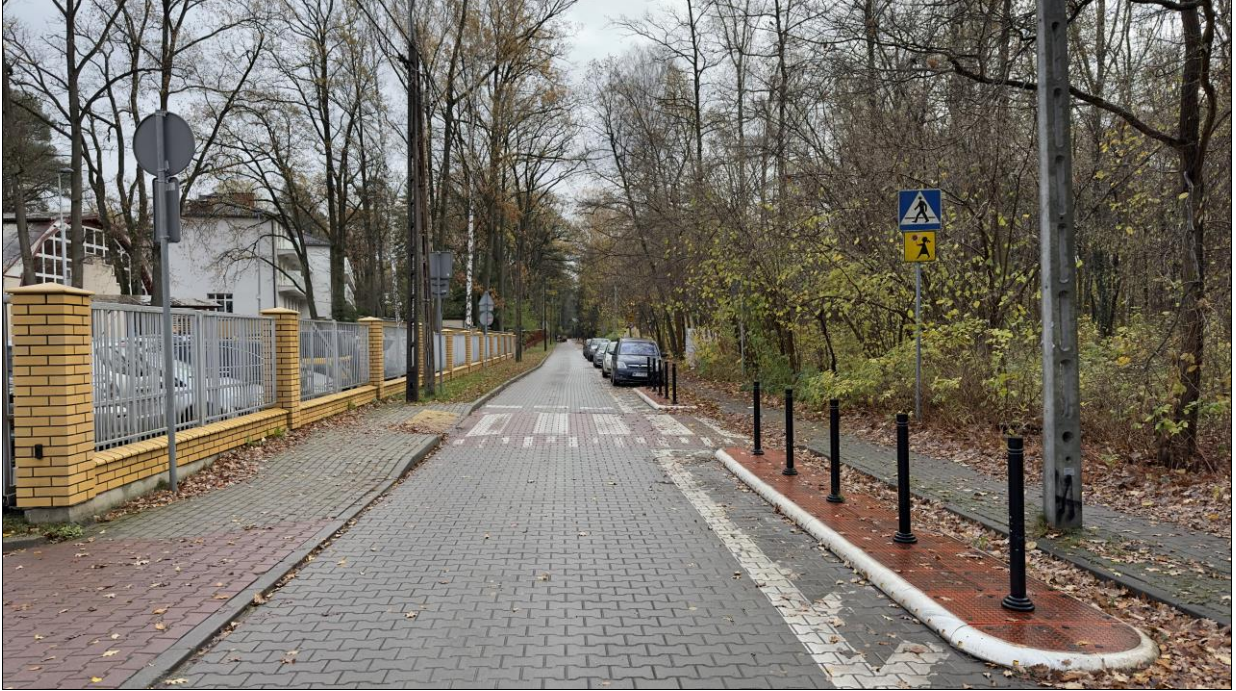
ZDJĘCIA

Wyniesione przejście dla pieszych w bliskości wejścia do szkoły przez ulicę Sarenki. Jest to przejście szkolne.

Ulica sarenki ma szerokość 5,0 m. 2,0 m przeznaczono na pas do parkowania i wyspy blokujące parkowanie a 3,0 m na jeden kierunek ruchu pojazdów. Jednocześnie dopuszczono ruch rowerów pod prąd. Jest to rozwiązanie niedopuszczalne, gdyż brakuje przestrzeni, aby rowerzysta mógł wyminąć się z pojazdem. Może to generować istotnie zagrożenie dla rowerzystów w tym dzieci.

Chodnik wzdłuż ulicy jest za wąski, w szczególności ten po stronie południowej. Aktualnie ulica jest zawężona prefabrykowaną wyspą i oznakowaniem poziomym, pozostawiając pas ruchu o szerokości 3 m. Jednocześnie przejście dla pieszych ma długość 5 m. Strefa oczekiwania ma zbyt małą powierzchnię. Pojazdy parkujące w miejscach do tego wyznaczonych, przed przejściem dla pieszych, ograniczają widoczność na pieszych.

Oznakowanie poziome jest wytarte. Brak czytelnego oznakowania poziomego, obniży dostrzegalność przejścia dla pieszych i kierujący mogą nie zachować szczególnej ostrożności w tym obszarze.

W strefie oczekiwania nie zastosowano kompletnego systemu prowadzenia fakturowego dla osób niewidzących i niedowidzących. Pas ostrzegawczy jest, jednak płytki wydają się zdegradowane i nie ma pewności, że spełniają nadal swoją rolę.

W zaistniałym przekroju należy zdecydować, czy zostaje miejsce na pakowanie czy na kontra pas dla rowerów o normowej szerokości. Aktualny stan organizacji ruchu jest nieakceptowalny z punktu widzenia BRD w szczególności, że może dotyczyć dzieci.

Zaleca się powiększyć długość strefy oczekiwania do 2,5 m (min. 2, 0 m). Po stronie południowej przejścia należy skrócić długość przejścia (P-10) o 2,0 m i wysunąć o te 2,0 m pieszego w kierunku osi drogi, tak aby krawędź oczekiwania wypadła na realnej krawędzi pasa ruchu. Takie działanie spowoduje, że strefa oczekiwania będzie większa, pieszy będzie lepiej widoczny dla kierujących a przejście dla pieszych krótsze. Należy odpowiednio przesunąć system informacyjny fakturowej. Należy także rozważyć poszerzenie chodnika do min 1,8 m szerokości efektywnej. Jeśli jednak przejście nie zostanie skrócone, należy zlikwidować przynajmniej jedno miejsce parkingowe przed przejściem, ponieważ ogranicza widoczność na pieszego.

Należy odnowić oznakowanie poziome.

Przejście należy wyposażyć w system informacyjny fakturowej składający się z dwóch pasów ostrzegawczych (ułożonych wzdłuż ulicy i odsuniętych o 0,5 m od krawędzi jezdni) oraz pasów prowadzących ułożonych tak, aby nadawały kierunek przekraczania jezdni niewidomym.
