RAPORT Z UKIERUNKOWANEJ KONTROLI (AUDYTU) BRD		Arkusz 1
Audytor	Tomasz Mackun	
Data, Godzina	14.11.2023 13:22	
Pogoda	Zachmurzenie Całkowite

METRYKA WEDŁUG INWENTARYZACJI			
NR PRZEJŚCIA	110061		
DZIELNICA	Józefosław	KATEGORIA	gminna
ULICA	Kameralna	LICZBA PASÓW	2
PRZY ULICY / OBIEKCIE	Wilanowskiej		
OPIS	przez Kameralną

RAPORT Z UKIERUNKOWANEJ KONTROLI (AUDYTU) BRD			Arkusz 2
NR PRZEJŚCIA	110061	KIERUNEK GŁÓWNY	N

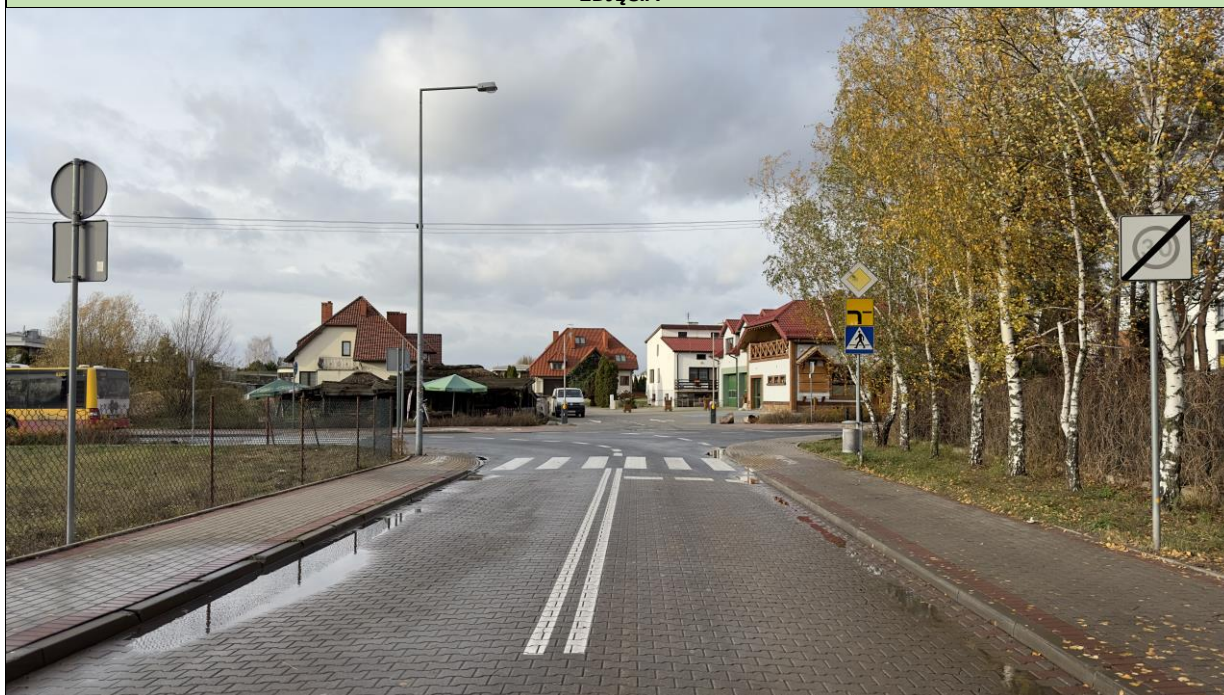
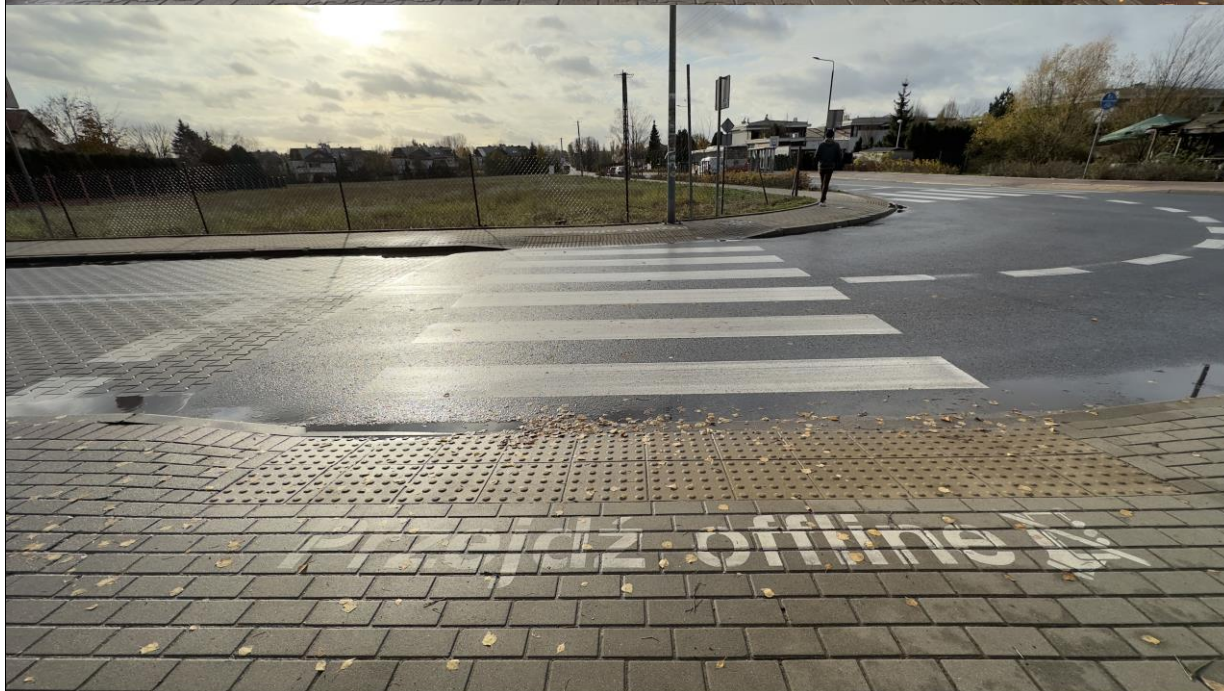
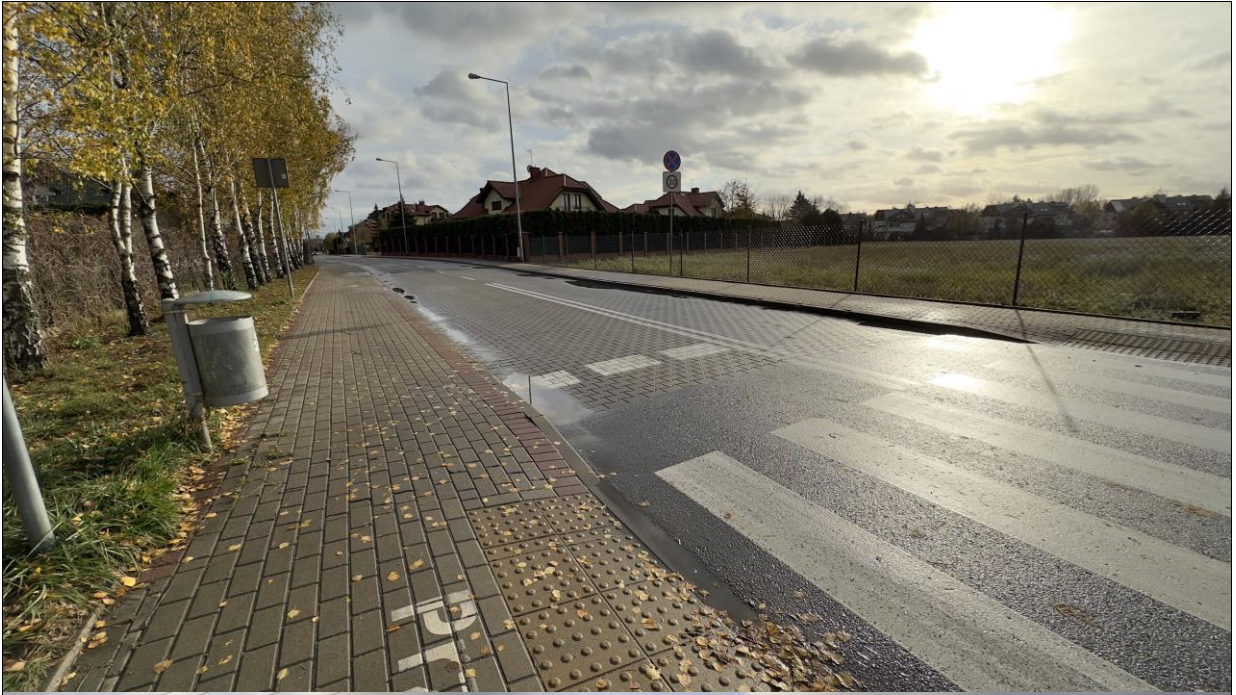
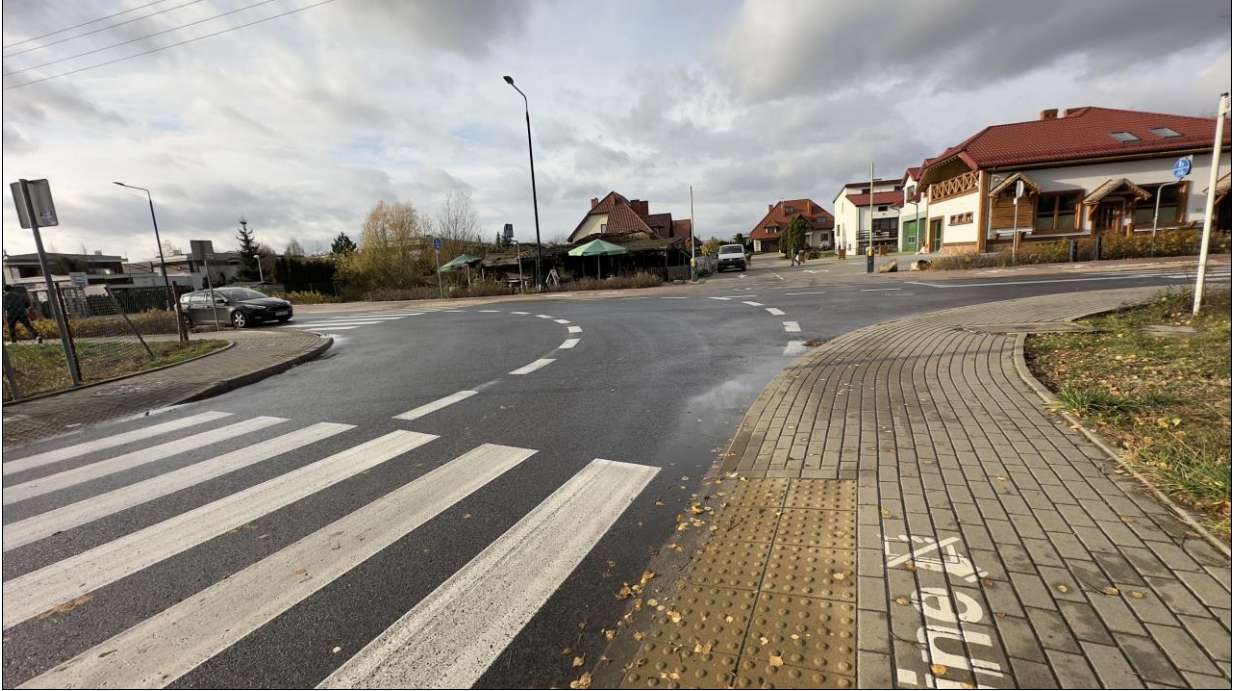
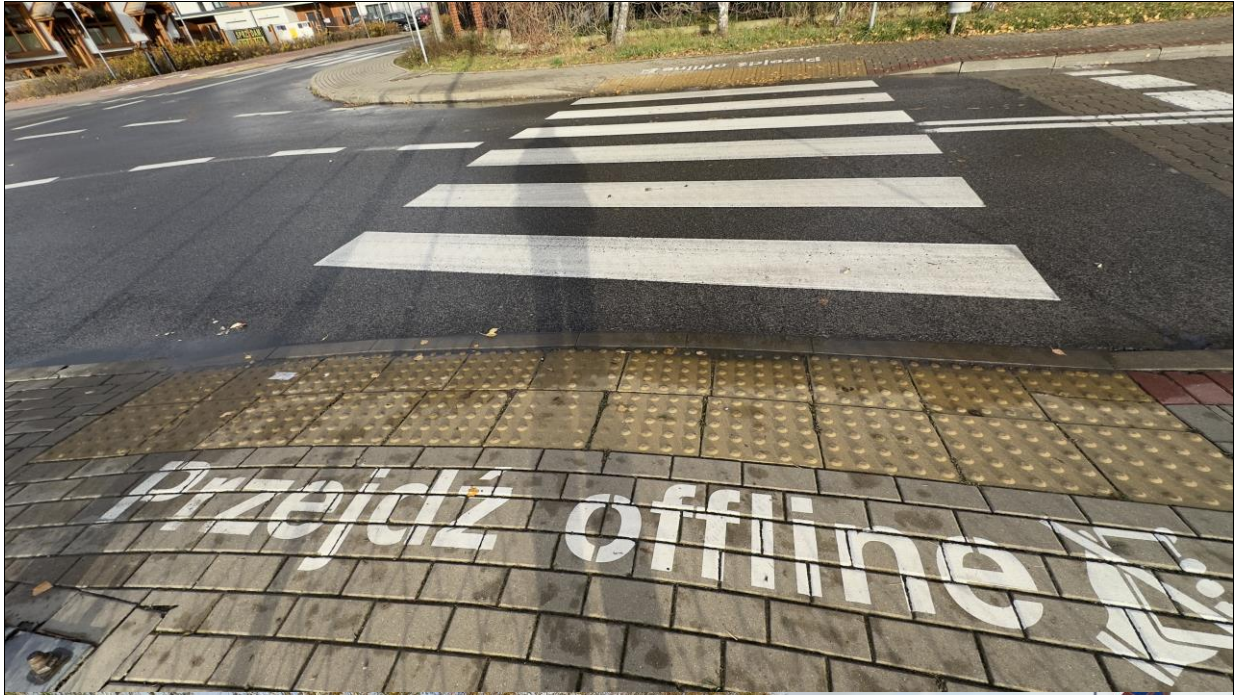
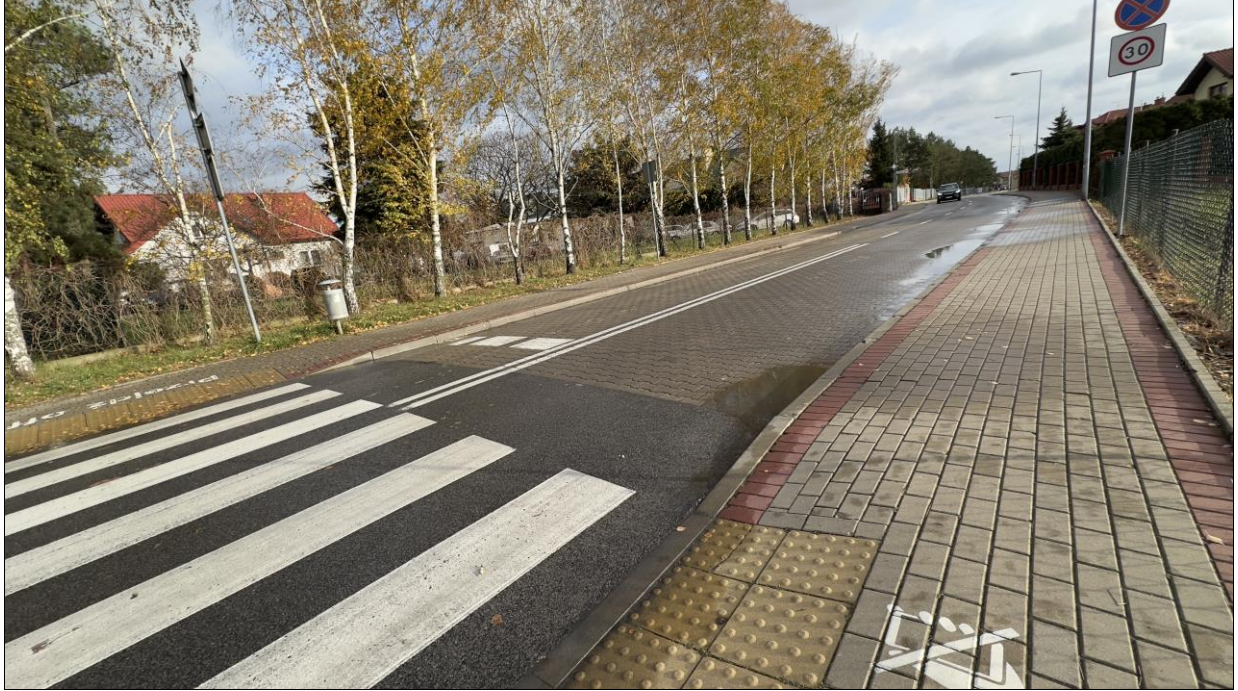
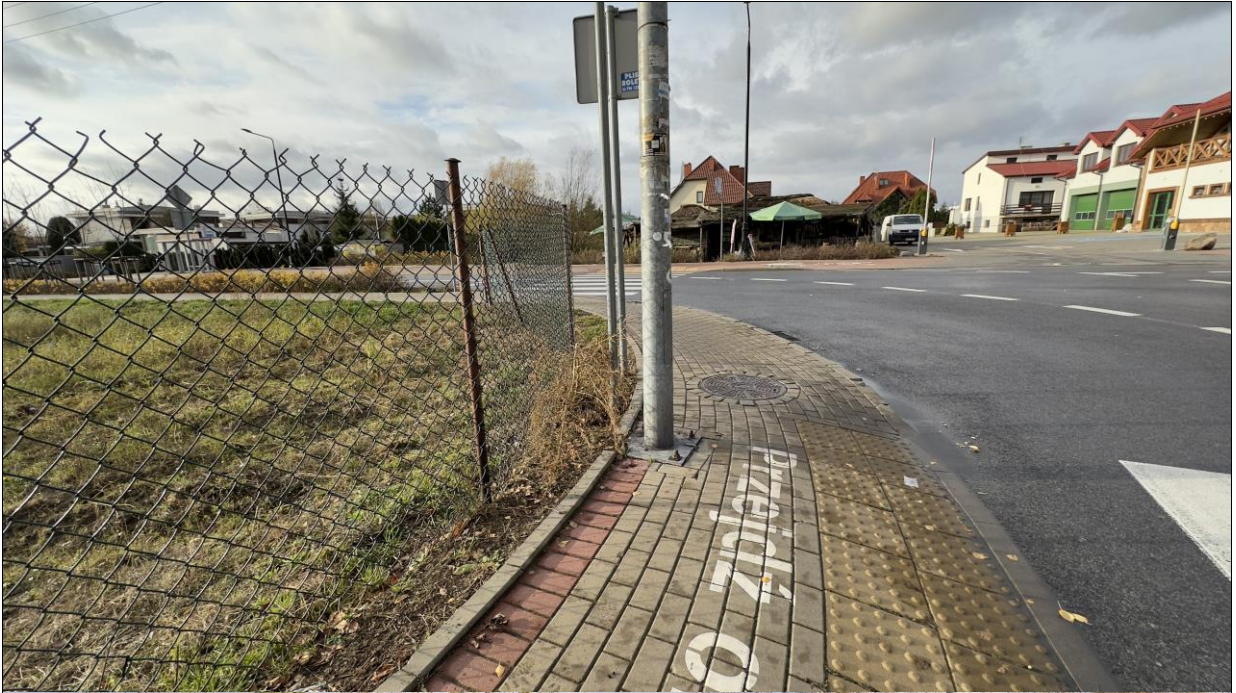
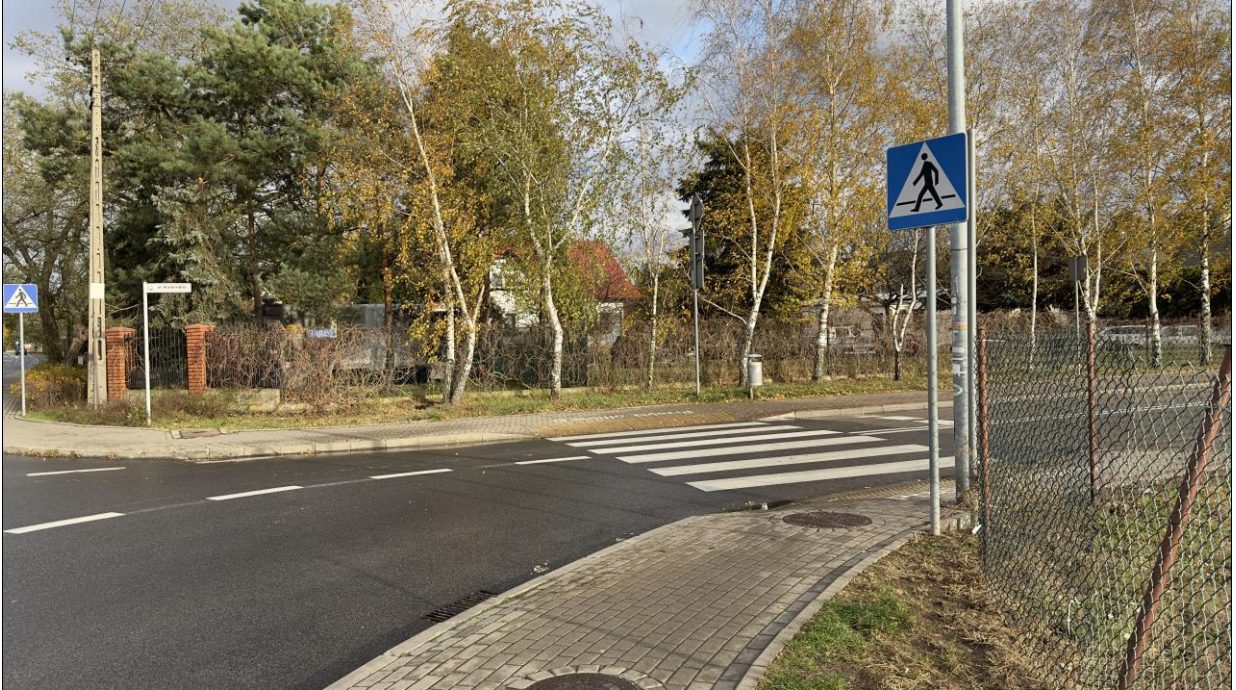
## ZDJĘCIA

Przejście dla pieszych na wlocie skrzyżowania z łamanym pierwszeństwem, na wlocie z pierwszeństwem ruchu w ciągu ulicy Kameralnej.

Charakterystyka skrzyżowania z łamanym pierwszeństwem nie sprzyja zapewnieniu bezpieczeństwa użytkowników ruchu, w tym pieszych. Naturalnym rozwiązaniem, które ułatwia kierującym percepcję, odczytywanie organizacji ruchu drogowego, jest spójna geometria skrzyżowania z organizacją ruchu. Na skrzyżowaniu z łamanym pierwszeństwem kierujący otrzymują w zależności od wlotu sprzeczne sygnały. Geometria „podpowiada” pierwszeństwo a oznakowanie wysyła sprzeczny sygnał, że należy ustąpić innym pojazdom. Na innych wlotach sytuacja może być odwrotna tj. oznakowanie wskazuje pierwszeństwo a geometria podporządkowanie. W związku z powyższym w obszarze skrzyżowania mogą wystąpić niepożądane zachowania zaskoczonych kierowców a to może istotnie wpłynąć na bezpieczeństwo pieszych. Dodatkowo, z uwagi na łamane pierwszeństwo można spodziewać się zagrożenia ścinania zakrętu przy relacji w prawo z ul. Wilanowskiej w ul. Kameralną. Na krawężnikach widać ślady takich zachowań. W przypadku takiego zjawiska zagrożony będzie pieszy w wąskiej strefie oczekiwania.

Strefa oczekiwania (po obu stronach) ma zbyt małą powierzchnię. Istniejąca strefa oczekiwania jest za mała, aby jednocześnie zapewnić komfort i bezpieczeństwo dla pieszych idących wzdłuż ulicy chodnikiem oraz pieszych oczekujących na przekraczanie drogi. Dodatkowo chodnik wzdłuż ulicy jest za wąski. Zmusza to pieszego, aby poruszał się w przestrzeni skrajni drogi a to zwiększa jego zagrożenie.

W strefie oczekiwania nie zastosowano kompletnego systemu prowadzenia fakturowego dla osób niewidzących i niedowidzących. Występują pasy ostrzegawcze po obu stronach i na wyspie. Pasów prowadzących brak.

Obserwacja powierzchni jezdni po deszczu wskazała, że występują drobne problemy z odwodnieniem. Może to powodować zagrożenie upadkiem, śliskość, wydłużenie drogi hamowania i ochłapywanie pieszych.

Rampa zejścia na jezdnię po stronie zachodniej jest zbyt stroma. Osobie starszej, osobie na wózku, czy wszystkich osobom w czasie śliskości trudno będzie z niej bezpiecznie korzystać.

Należy dążyć do przebudowy skrzyżowania na skrzyżowanie typu rondo lub dostosować geometrię ruchu do istniejącej organizacji.

Zaleca się powiększyć długość strefy oczekiwania do 2,5 m (min. 2, 0 m). Należy także poszerzyć chodnik do min 1,8 m szerokości efektywnej.

Przejście należy wyposażyć w system informacji fakturowej składający się z dwóch pasów ostrzegawczych (ułożonych wzdłuż ulicy i odsuniętych o 0,5 m od krawędzi jezdni) oraz pasów prowadzących ułożonych tak, aby nadawały kierunek przekraczania jezdni niewidomym.

Należy skontrolować system odwodnienia i ewentualnie zastosować ścieki przykrawężnikowe w celu skutecznego zebrania wody z obszaru przejścia dla pieszych.

Należy przebudować rampę stosując spadek nie większy niż 8 % (max 10%).
