RAPORT Z UKIERUNKOWANEJ KONTROLI (AUDYTU) BRD		Arkusz 1
Audytor	Tomasz Mackun	
Data, Godzina	14.11.2023 10:39	
Pogoda	Zachmurzenie Całkowite

METRYKA WEDŁUG INWENTARYZACJI			
NR PRZEJŚCIA	120071		
DZIELNICA	Zalesie górne	KATEGORIA	gminna
ULICA	Wiekowej Sosny	LICZBA PASÓW	2
PRZY ULICY / OBIEKCIE	Sarenki		
OPIS	przez Wiekowej Sosny

Przejście dla pieszych na wlocie drogi nadrzędnej w ciągu ulicy Wiekowej Sosny, przy skrzyżowaniu z ul. Sarenki. Jest to przejście szkolne.

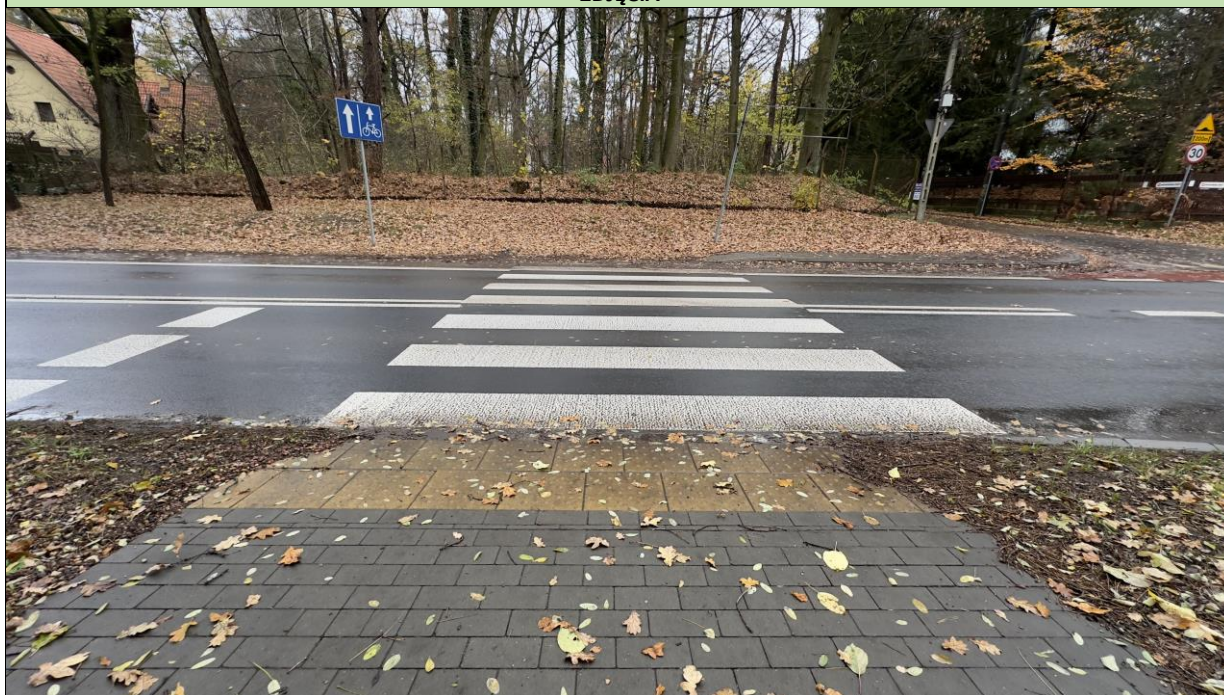
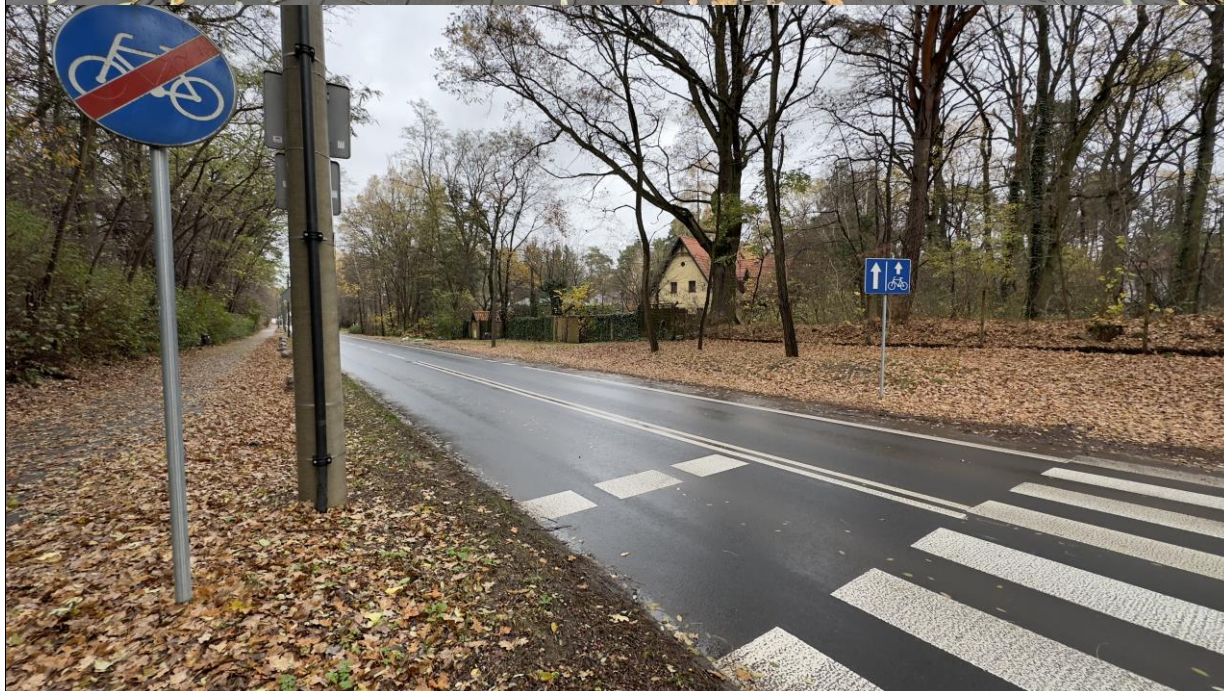
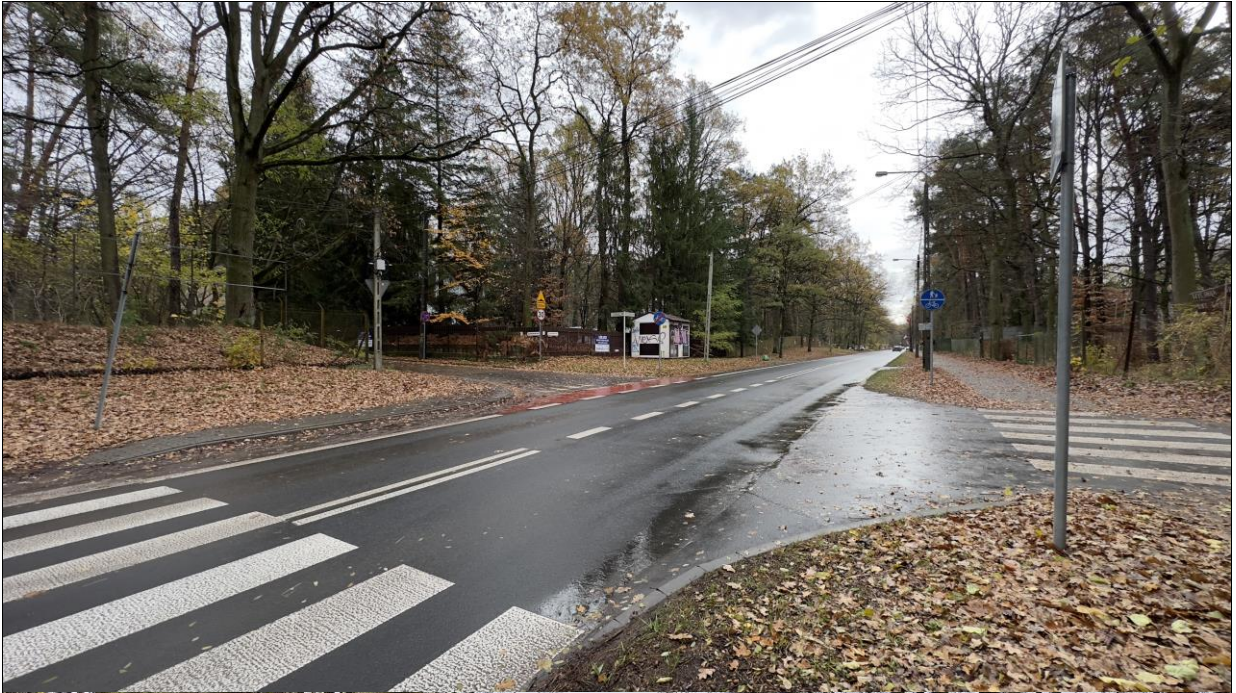
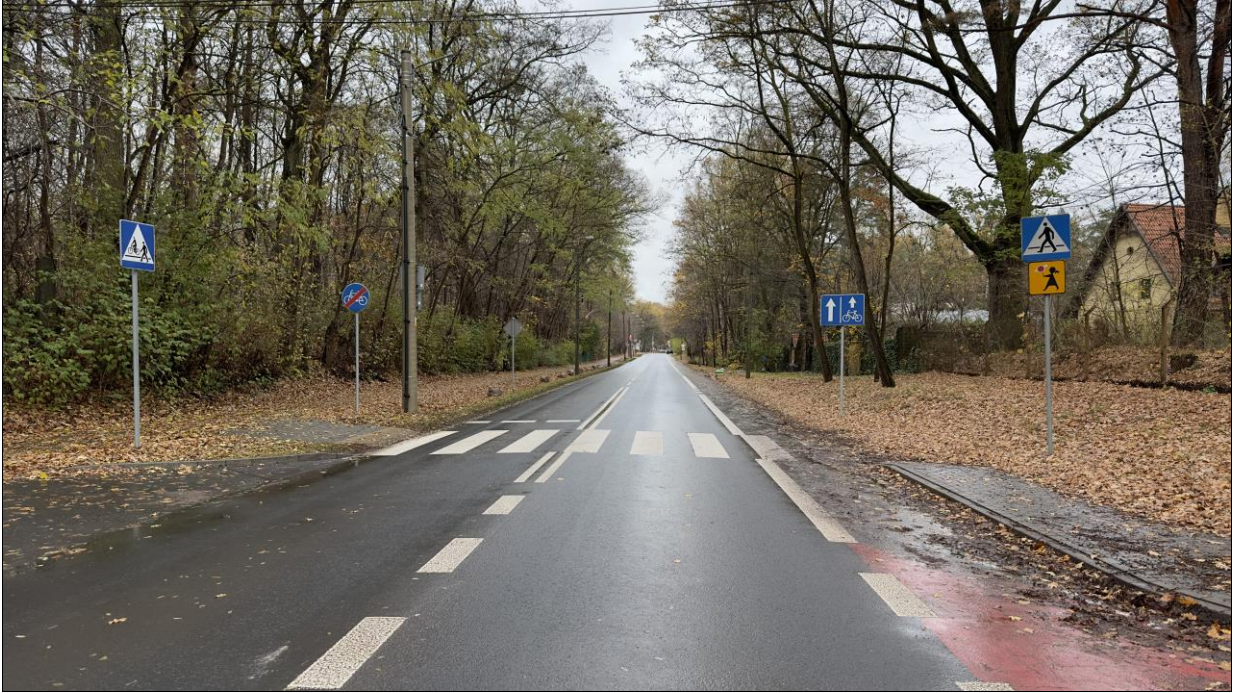
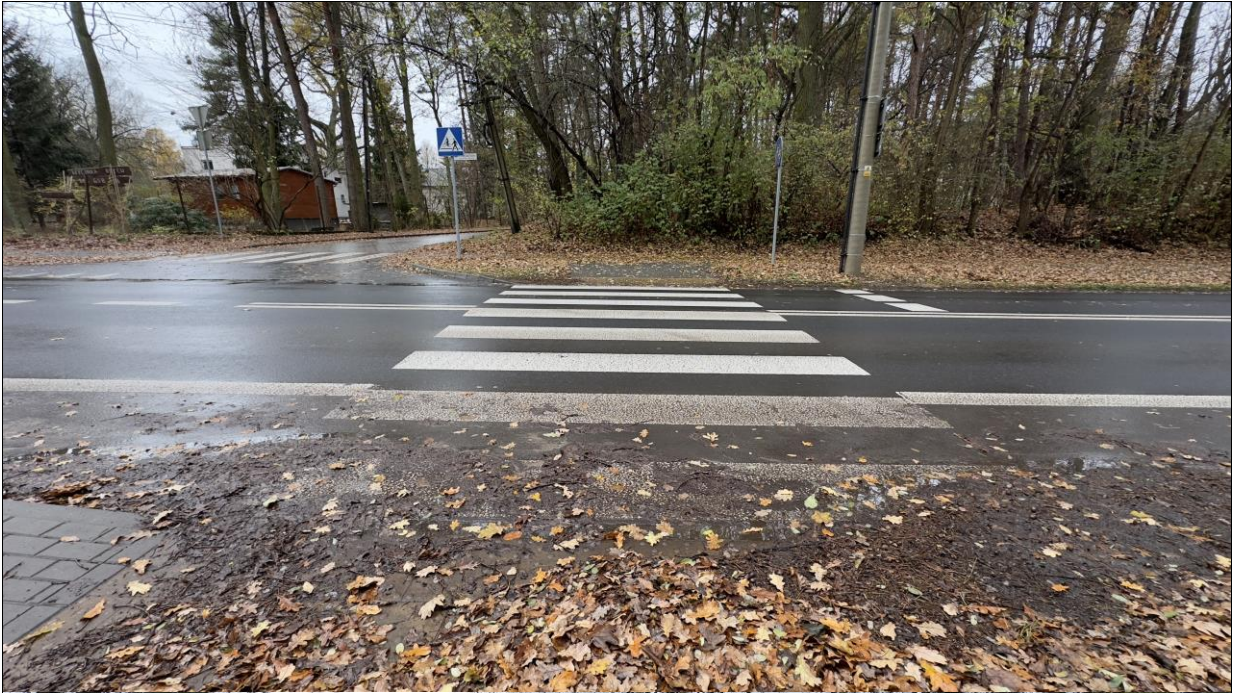
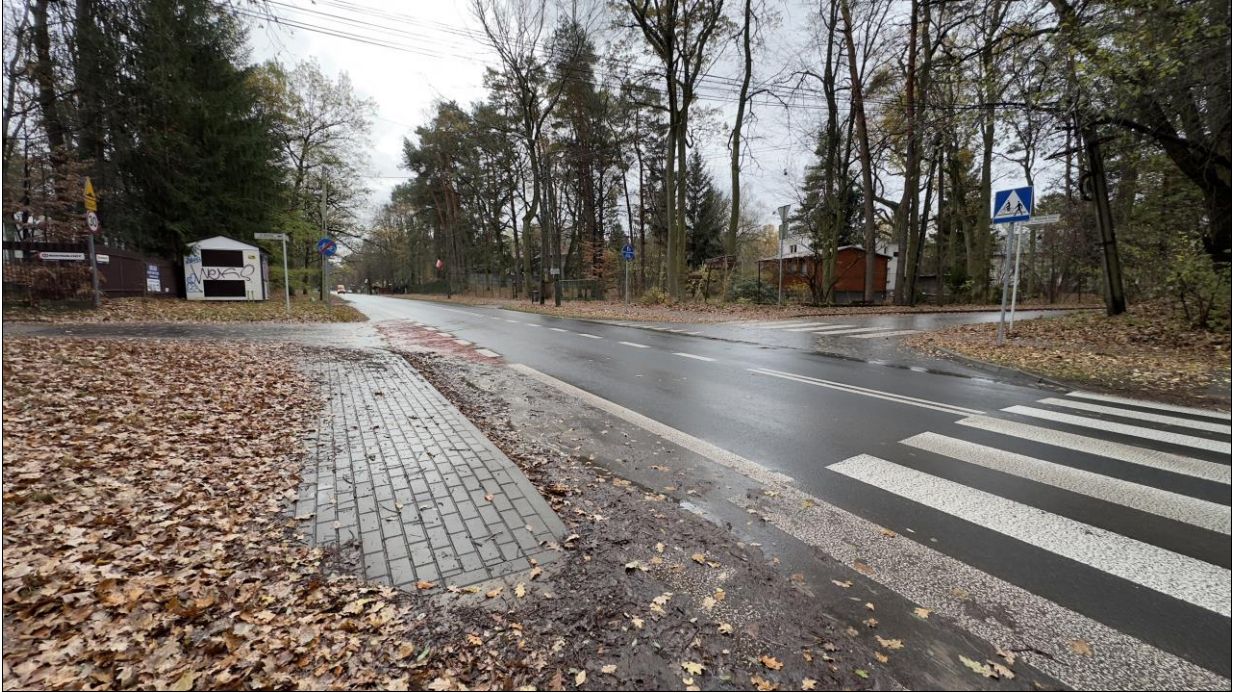
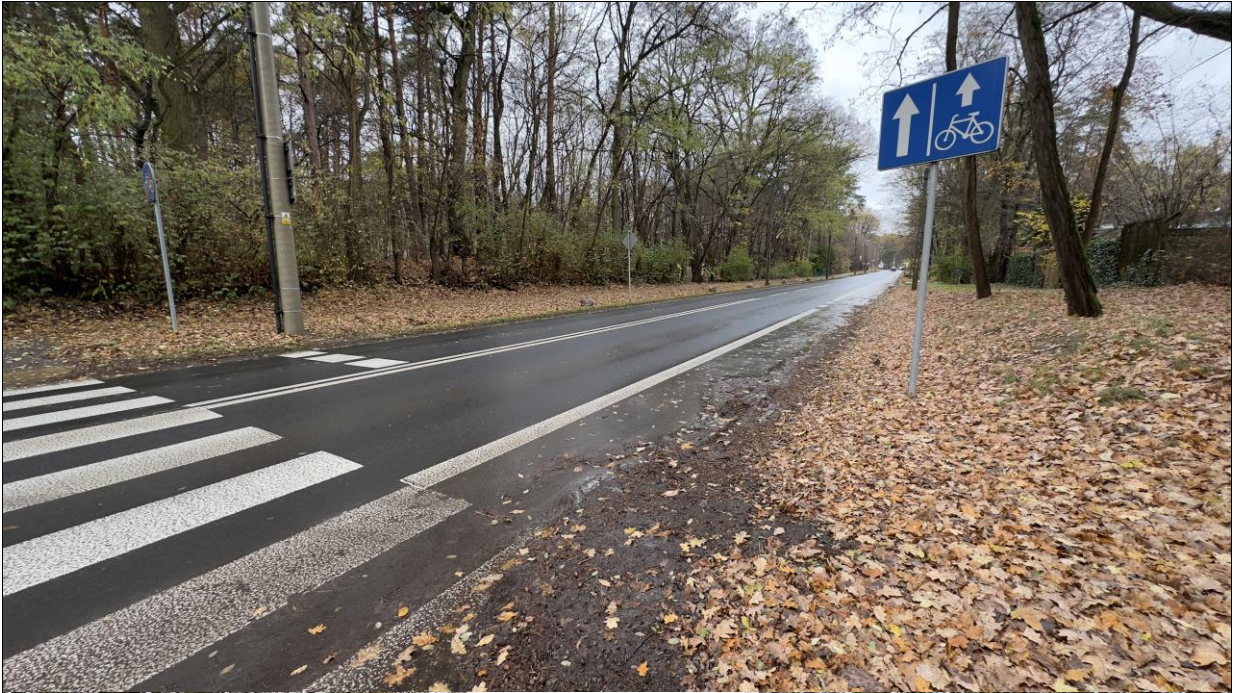
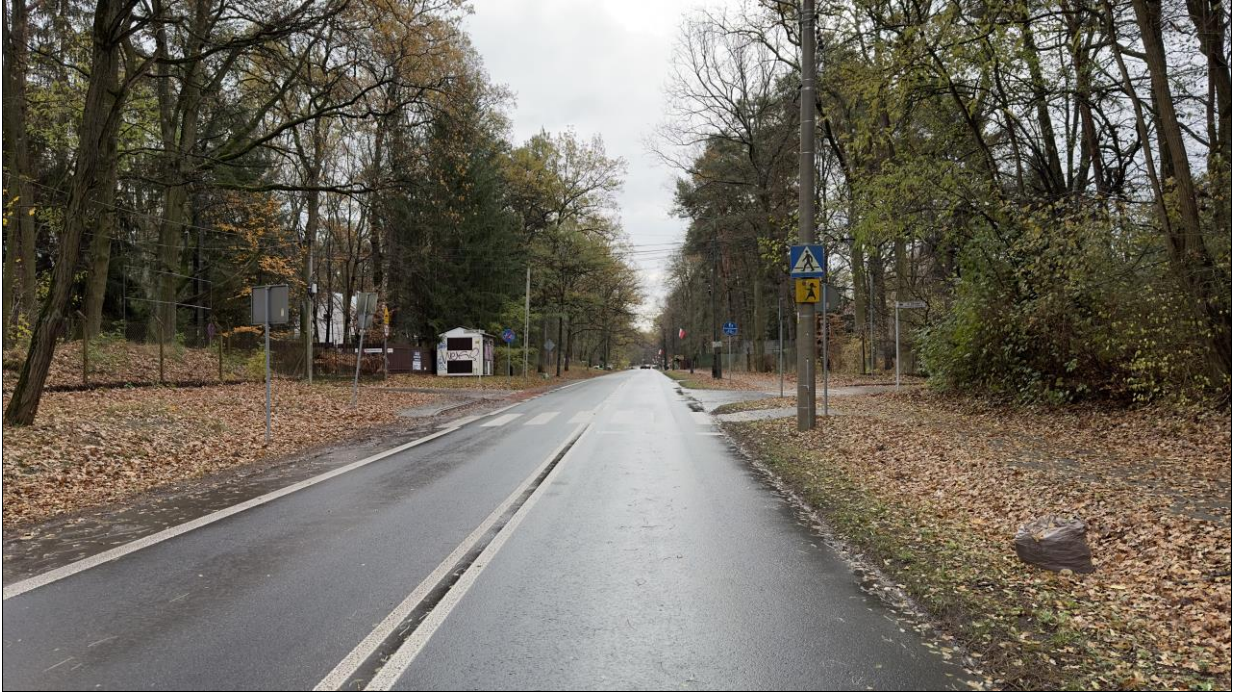
ZDJĘCIA

Oceniono, że w obszarze przejścia występuje znaczna prędkość pojazdów, spowodowana między innymi geometrią drogi – długie proste odcinki. W przypadku zdarzenia z udziałem pieszych może to prowadzić do bardzo groźnych skutków.

Słup wibroprasowny częściowo ogranicza widoczność na pieszego.  
Zaleca się przestawienie słupa.

Przejście dla pieszych jest zbyt długie jak na przejście szkolne. Dodatkowo prowadzi przez dwa pasy ruchu i pas dla rowerów. To zbyt trudną infrastrukturą dla dzieci, aby mogły się poprawnie zachować.

W strefie oczekiwania nie zastosowano kompletnego systemu prowadzenia fakturowego dla osób niewidzących i niedowidzących. Pasy ostrzegawcze są, pasów prowadzących nie ma.

Obszar przejścia wymaga przeprowadzania prac utrzymaniowych. Strefy oczekiwania (w szczególności ta po stronie wschodniej) pokryte są liśćmi i błotem. Podczas wizji lokalnej trzeba było rozgarniać liście i błoto, aby stwierdzić, czy znajduje się tam utwardzenie i czy są płytki systemu prowadzenia fakturowego. Być może ten obszar ma niewłaściwe odwodnienie, ale w zaistniałej sytuacji trudno to stwierdzić.

Znak D-6 i T-27 od strony północnej są brudne.

Należy zastosować środki fizyczne i/lub nadzoru nad prędkością zmuszające kierujących do poruszania się z prędkością do 40km/h (jest to przejście szkolne). Można to uzyskać poprzez zastosowanie wyspy azylu lub serii wysp na odcinkach poprzedzających przejście lub progów zwalniających, a poprzez wyniesienia całej tarczy skrzyżowania. Efekt ten można uzyskać poprzez instalację fotoradaru.

Należy skrócić przejście dla pieszych poprzez zastosowania wyspy azylu w osi drogi.

Przejście należy wyposażyć w system informacji fakturowej składający się z dwóch pasów ostrzegawczych (ułożonych wzdłuż ulicy i odsuniętych o 0,5 m od krawędzi jezdni) oraz pasów prowadzących ułożonych tak, aby nadawały kierunek przekraczania jezdni niewidomym.

Należy pilnie przeprowadzić prace utrzymaniowe, należy zapewnić prawidłowe odwodnienie strefy oczekiwania.

Należy umyć znaki lub wymienić na nowe, jeśli mycie będzie nieskuteczne.
