RAPORT Z UKIERUNKOWANEJ KONTROLI (AUDYTU) BRD		Arkusz 1
Audytora	Tomasz Mackun	
Data, Godzina	14.11.2023 09:05	
Pogoda	Zachmurzenie Całkowite

METRYKA WEDŁUG INWENTARYZACJI			
NR PRZEJŚCIA	130021		
DZIELNICA	Piaseczno	KATEGORIA	gminna
ULICA	Świętojańska	LICZBA PASÓW	2
PRZY ULICY / OBIEKCIE	przy SP im. Józefa Piłsudskiego		
OPIS	przez Świętojańską, S

RAPORT Z UKIERUNKOWANEJ KONTROLI (AUDYTU) BRD			Arkusz 2
NR PRZEJŚCIA	130021	KIERUNEK GŁÓWNY	N

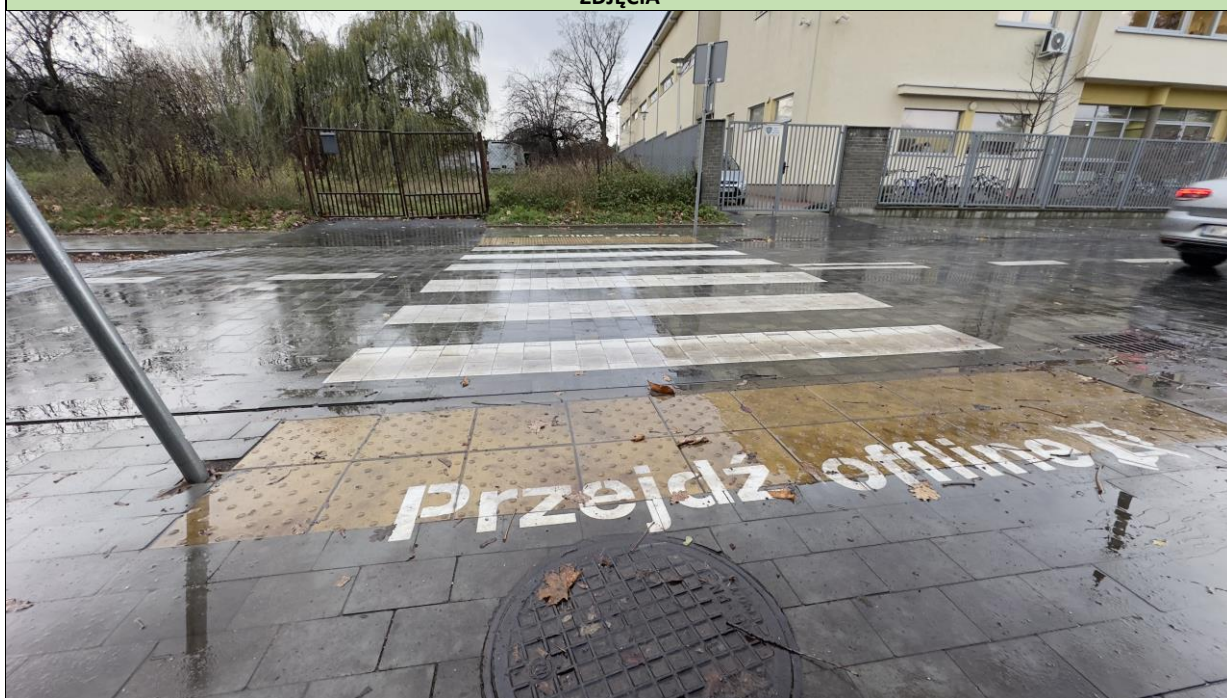
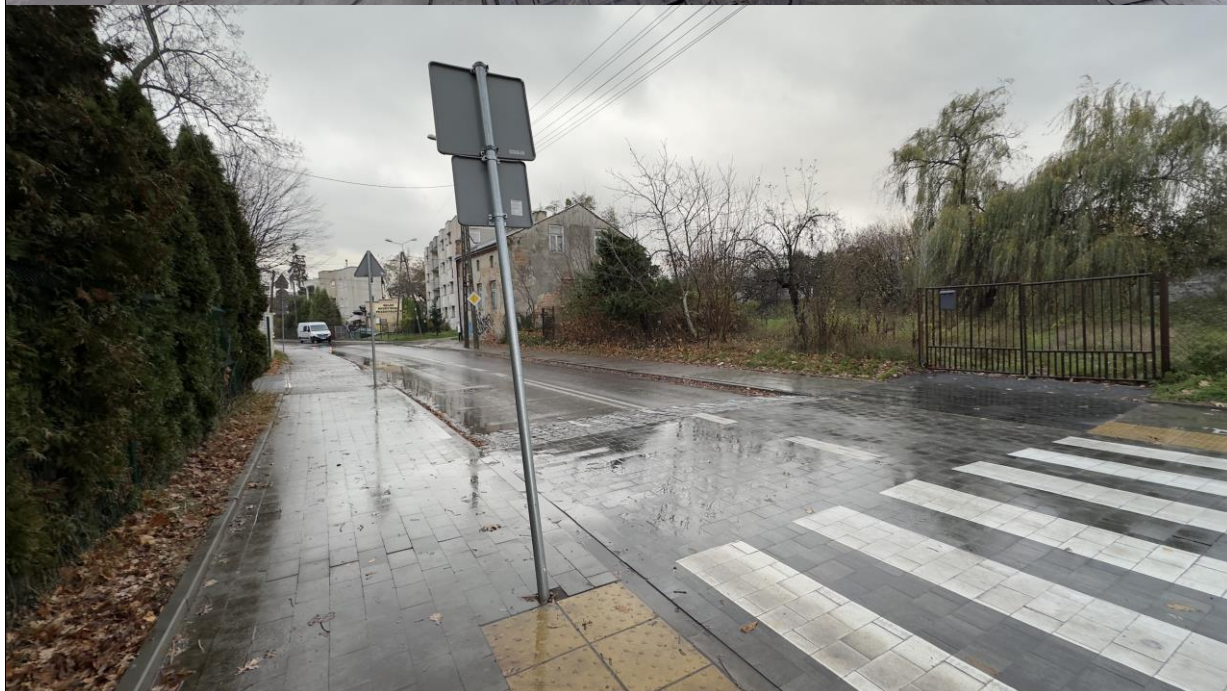
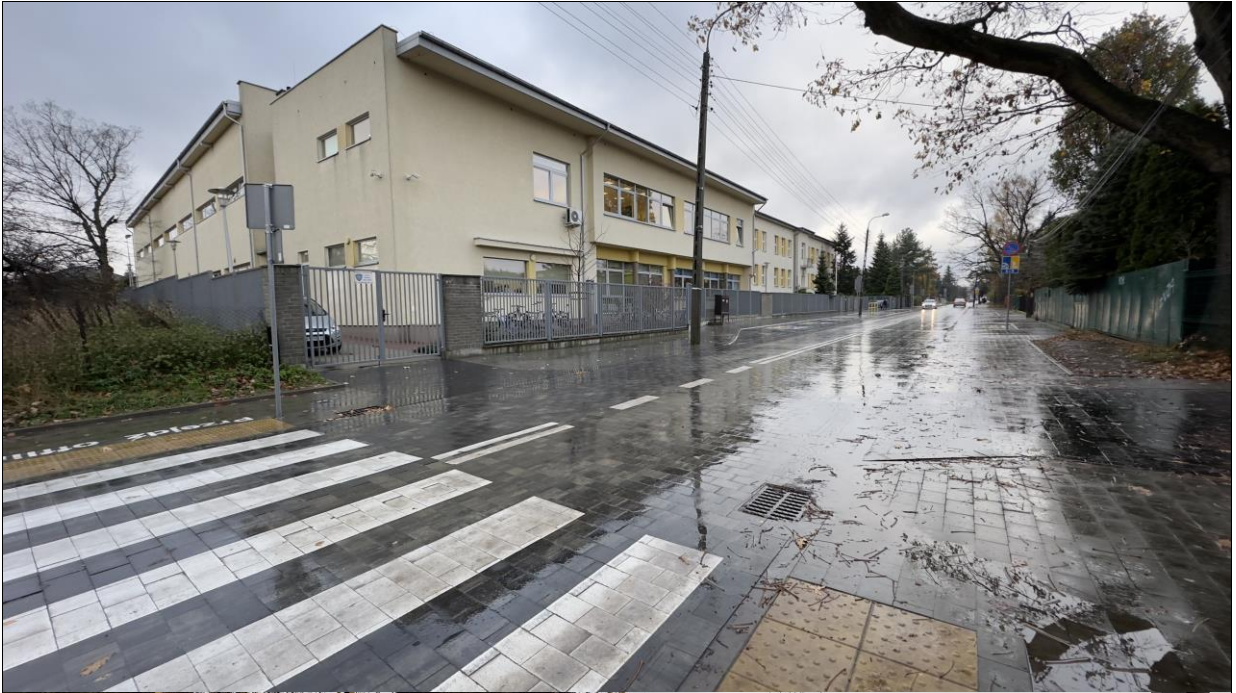
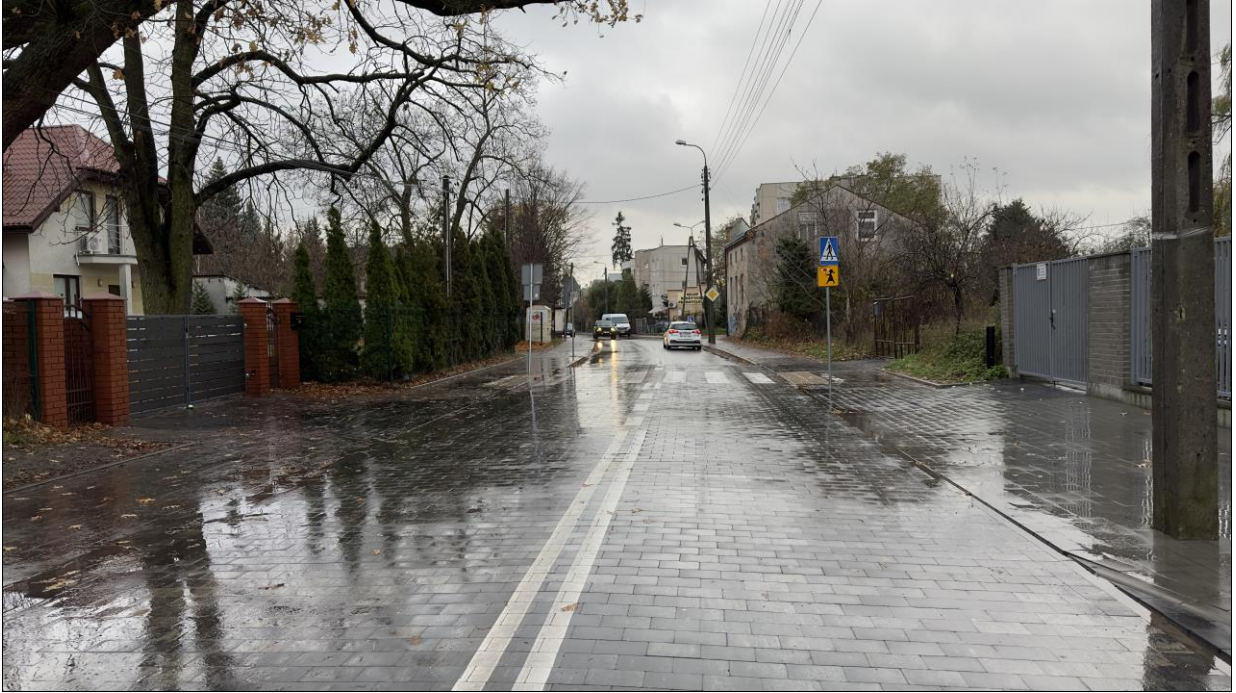
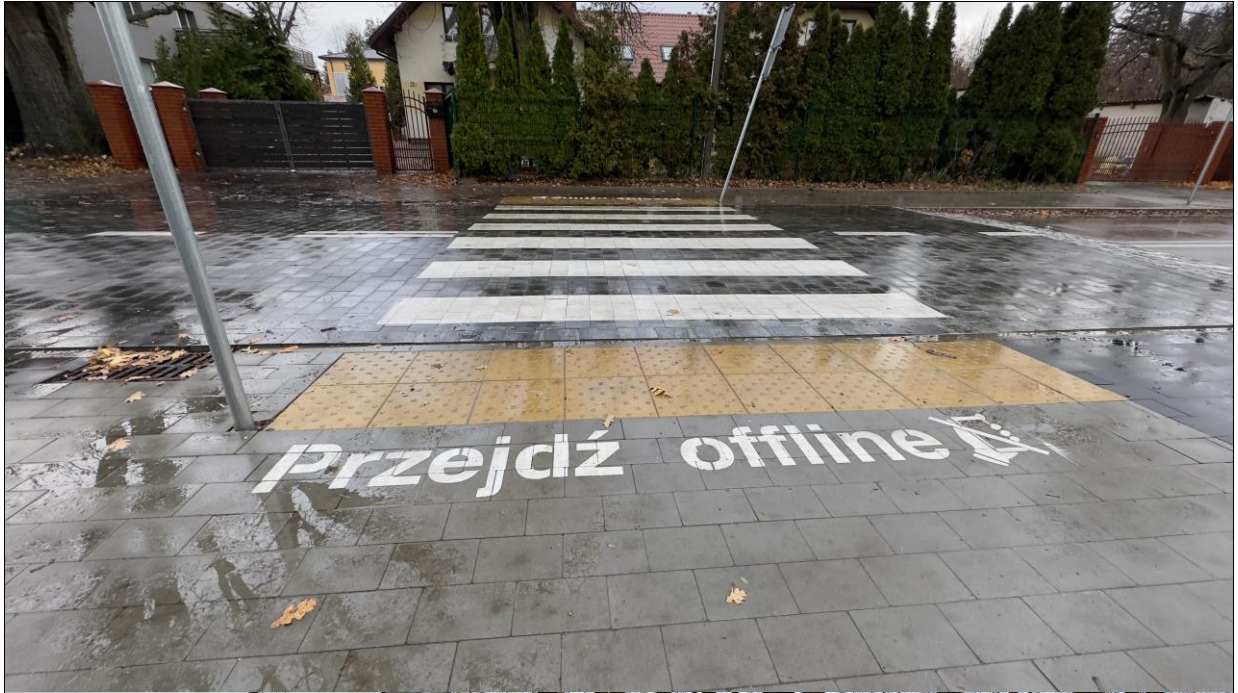
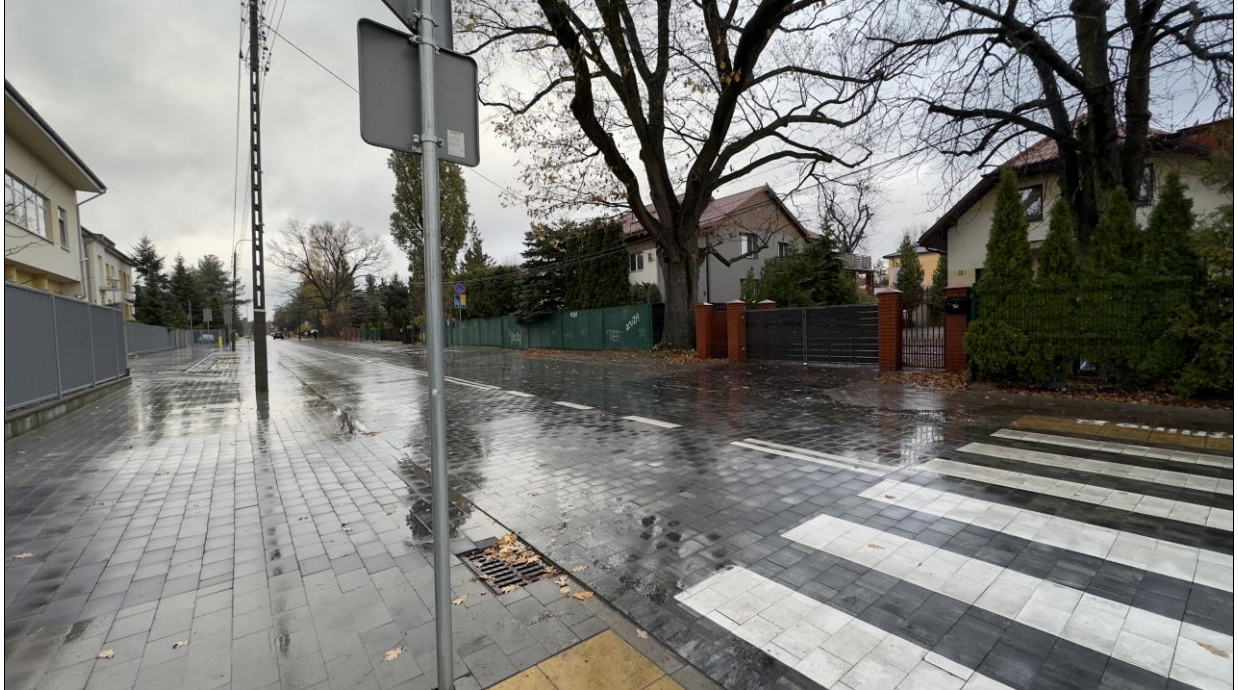
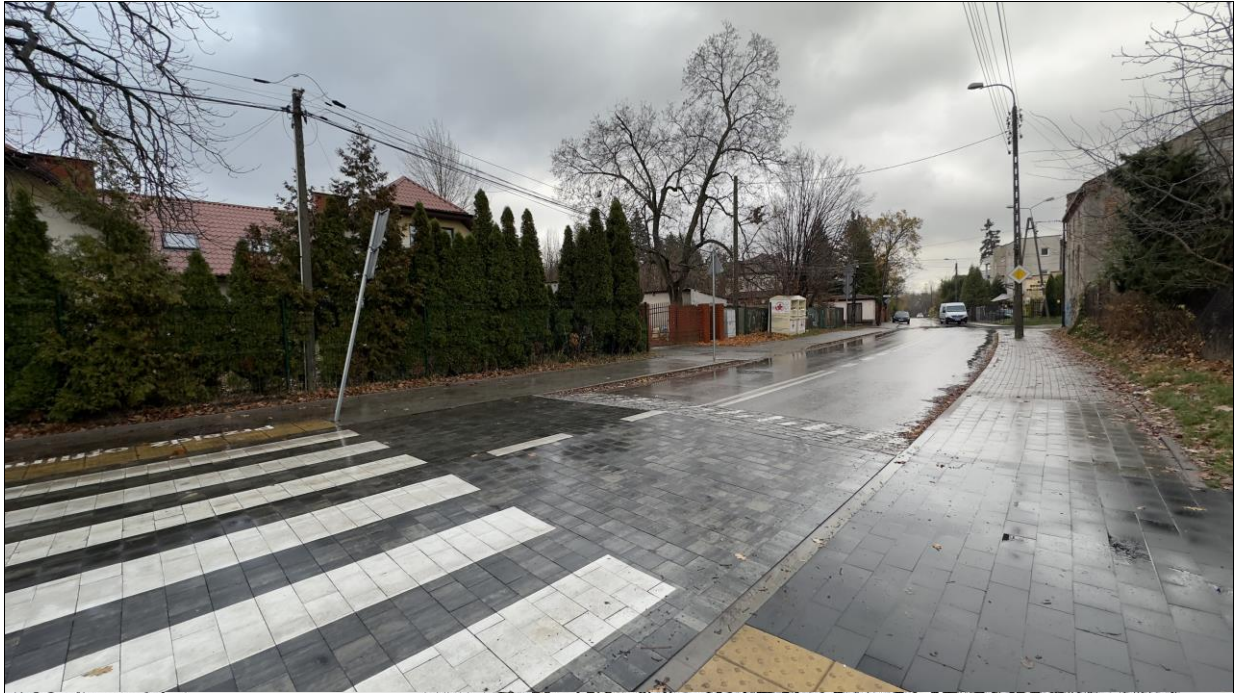
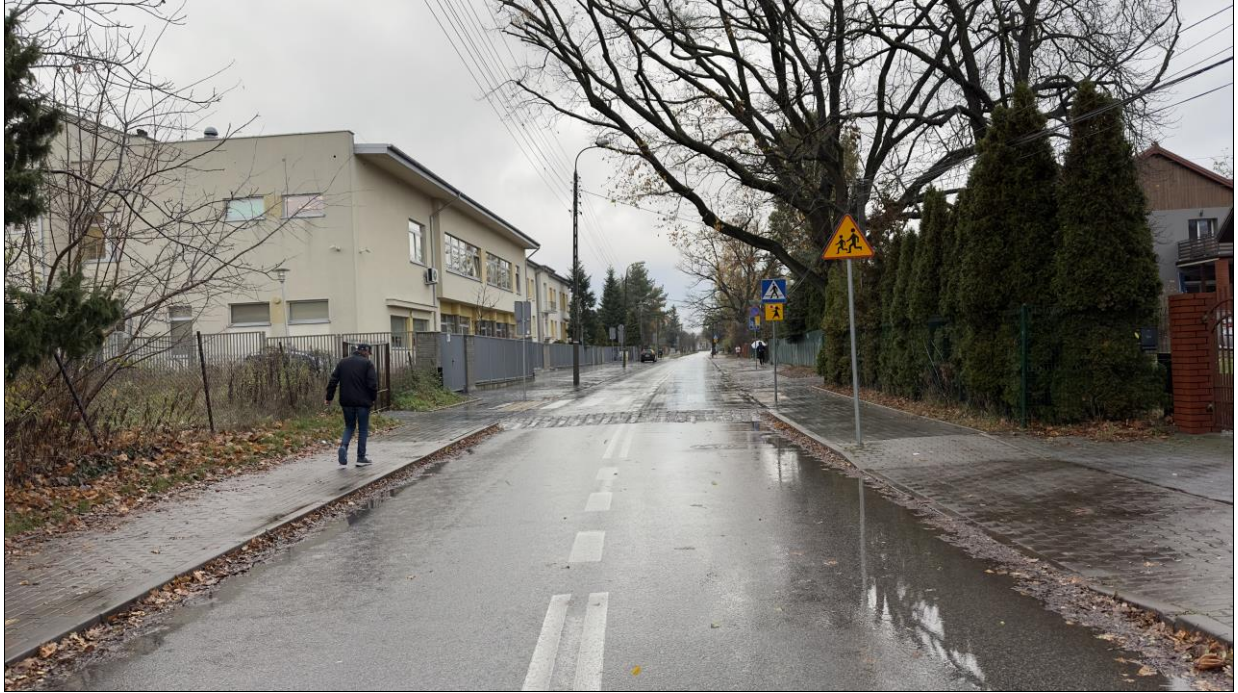
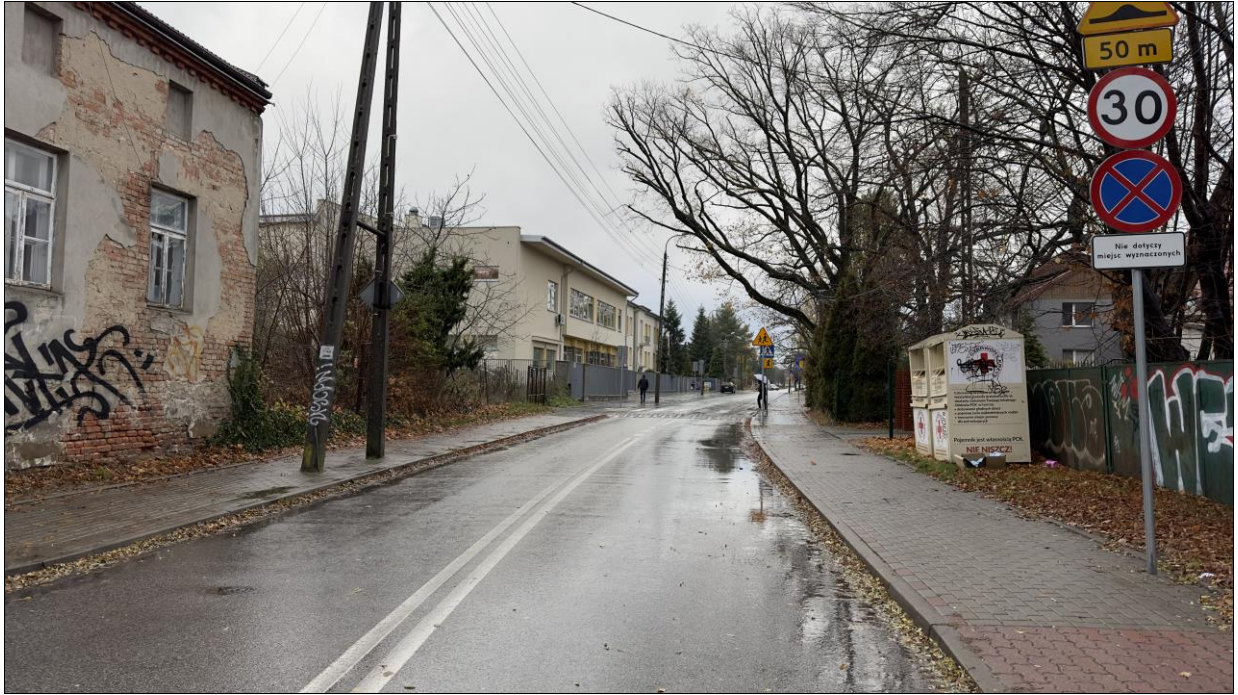
## ZDJĘCIA

Przeście dla pieszych na wyniesionej jezdni. Jezdnie wyniesiono na długości ok 110 m i usytuowano przeście dla pieszych na obu końcach wyniesienia. Wewnątrz wyniesienia na wysokości budynku szkoły usytuowana parkingi Kiess&Ride. Jest to przemyślany układ z jednym wyjątkiem. Strefa Kiss&Ride po wschodniej stronie generuje zagrożenie, ponieważ dzieci wysiadające po przeciwnej stronie ulicy względem szkoły będą przechodziły do szkoły w miejscach do tego nie wyznaczonych o ile nikt nie będzie dyżurował w godzinach porannych i popołudniowych pilnując bezpieczeństwa. Dzieci przechodzące na całej długości ww. odcinka będą zagrożone potrąceniem.

W strefie oczekiwania nie zastosowano kompletnego systemu prowadzenia fakturowego dla osób niewidzących i niedowidzących. Pasy ostrzegawcze są, pasów prowadzących nie ma.

Słupek znaku pionowego od strony południowej jest przechylony, natomiast tarcza znaku D-6 os strony północnej jest obrócona.

Zaleca się likwidację stref Kiss&Ride, jednocześnie stawiając słupki, aby rodzice nie wsadzali tam dzieci.auta powinny podjeżdżać tylko po stronie szkoły.

Przeście należy wyposażyć w system informacji fakturowej składający się z dwóch pasów ostrzegawczych (ułożonych wzdłuż ulicy i odsuniętych o 0,5 m od krawędzi jezdni) oraz pasów prowadzących ułożonych tak, aby nadawały kierunek przekraczania jezdni niewidomym.

Należy przeprowadzić prace utrzymaniowe w zakresie oznakowania pionowego.
