RAPORT Z UKIERUNKOWANEJ KONTROLI (AUDYTU) BRD		Arkusz 1
Audytor	Tomasz Mackun	
Data, Godzina	14.11.2023 09:18	
Pogoda	Zachmurzenie Całkowite

METRYKA WEDŁUG INWENTARYZACJI			
NR PRZEJŚCIA	130031		
DZIELNICA	Piaseczno	KATEGORIA	gminna
ULICA	Nowa	LICZBA PASÓW	2
PRZY ULICY / OBIEKCIE	Świętojańskiej		
OPIS	przez Nową

Przeście dla pieszych na wlocie podporządkowanym przez ul. Nową, przy skrzyżowaniu z ulicą Świętojańską.

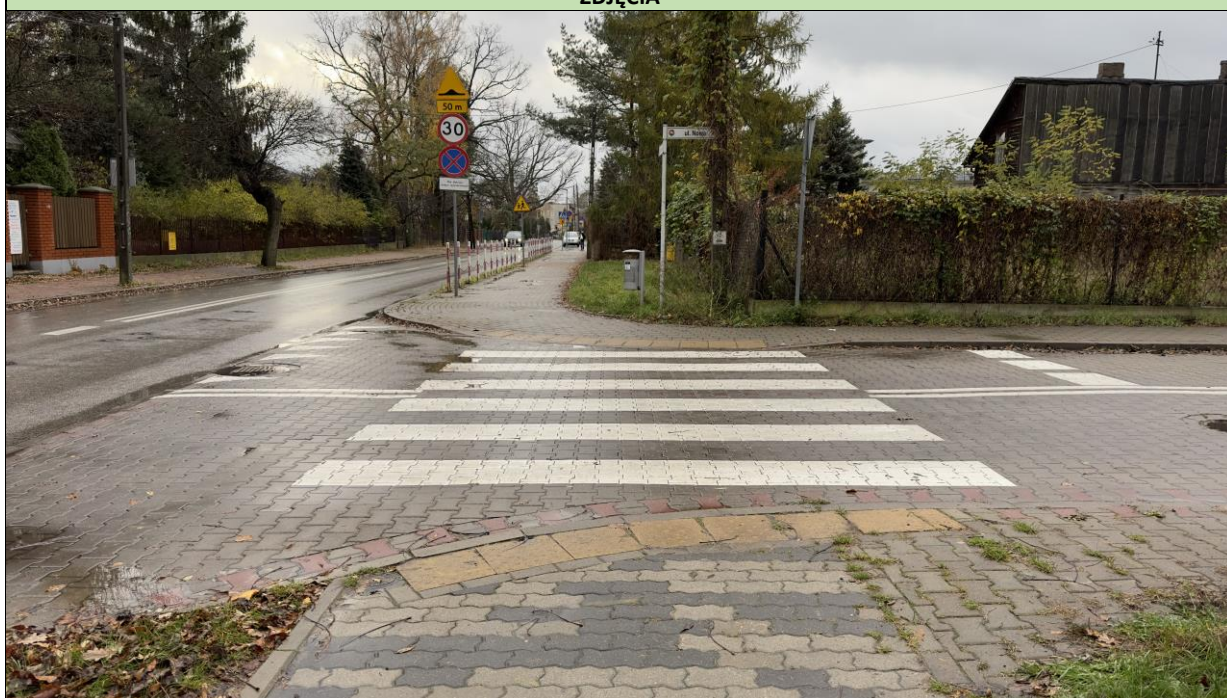
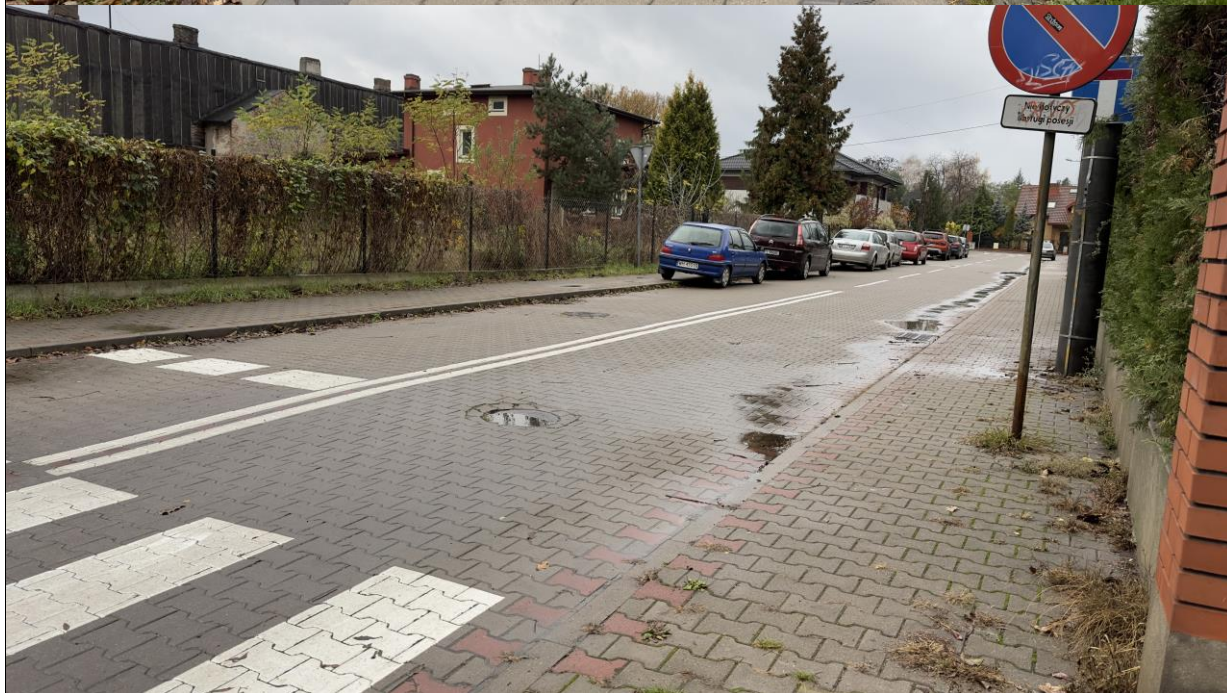
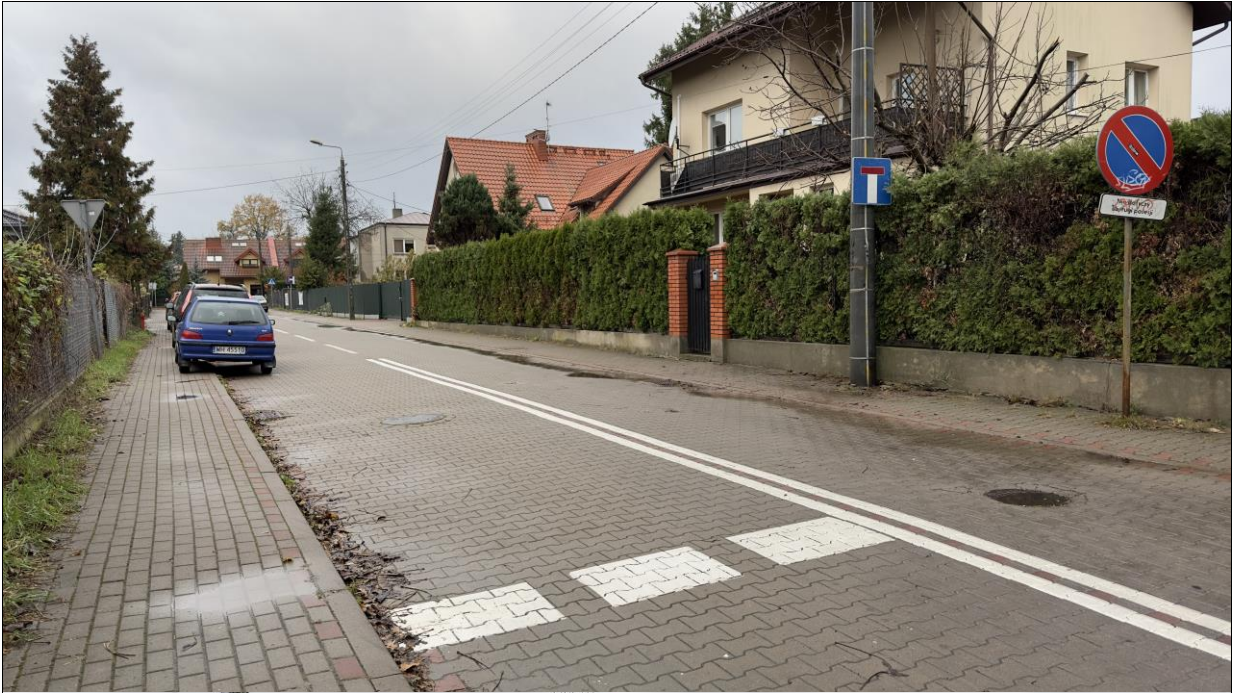
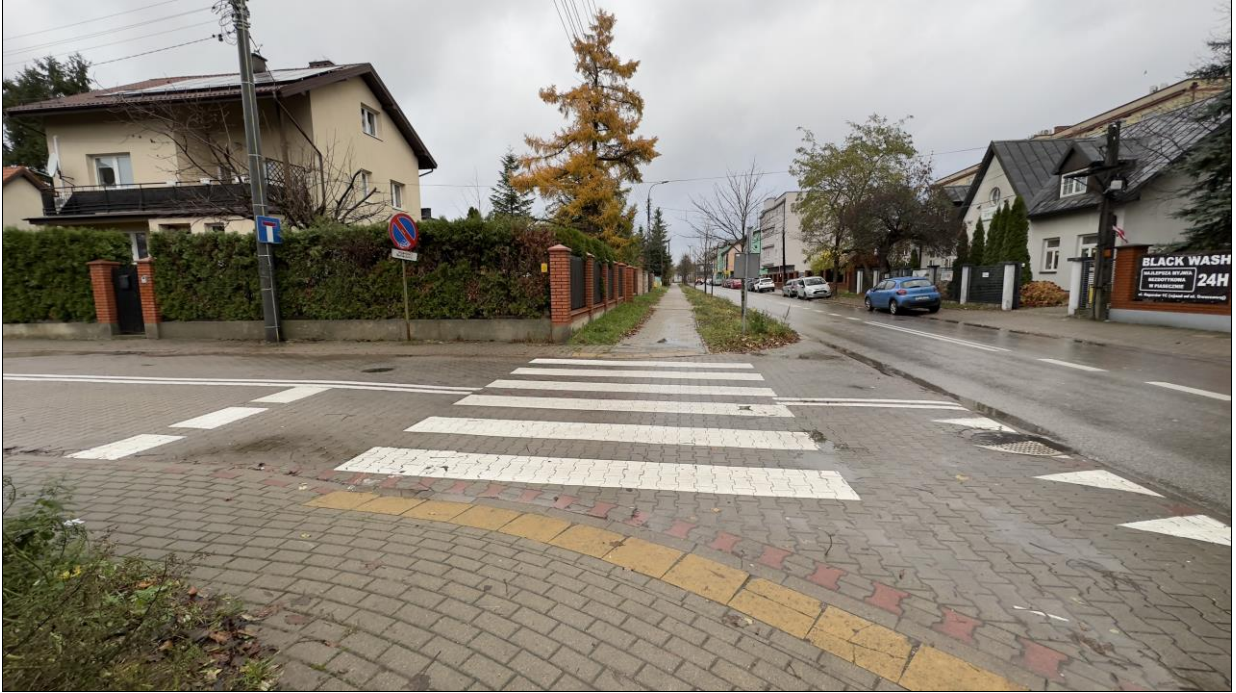
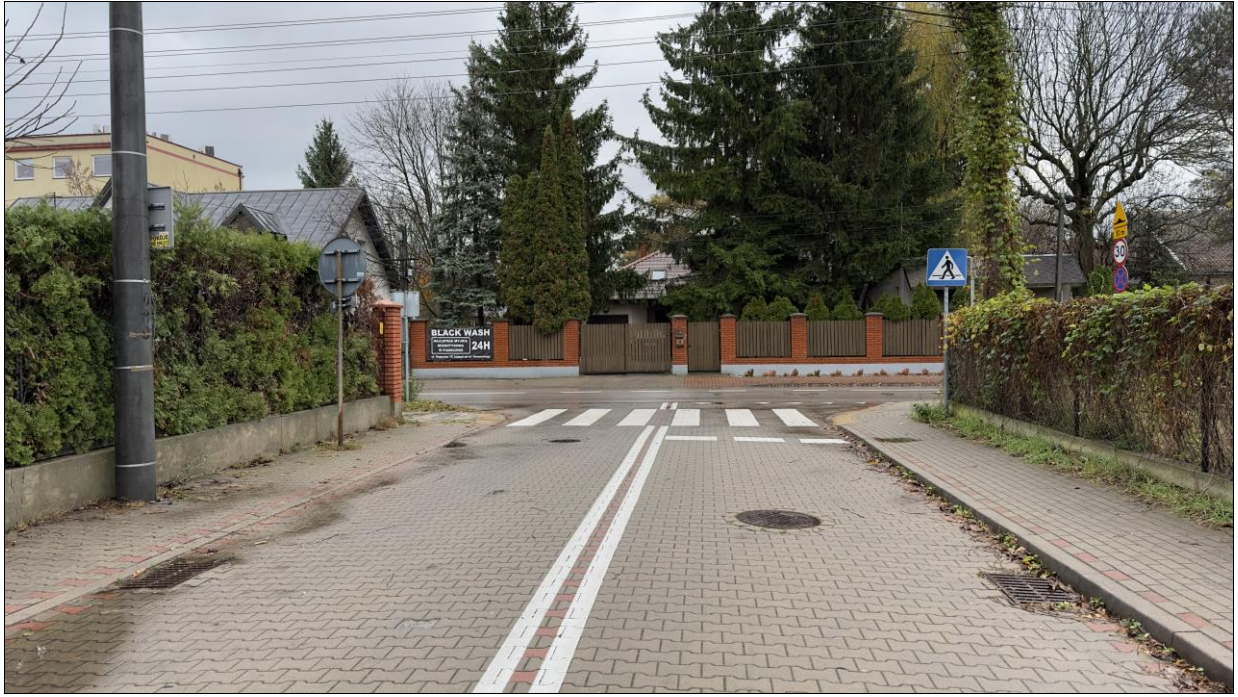
ZDJĘCIA

W strefie oczekiwania nie zastosowano kompletnego systemu prowadzenia fakturowego dla osób niewidzących i niedowidzących. Pasy ostrzegawcze są, lecz są wytarte i mogą nie spełniać swoje funkcji, pasów prowadzących nie ma. Przeście należy wyposażyć w system informacji fakturowej składający się z dwóch pasów ostrzegawczych (ułożonych wzdłuż ulicy i odsuniętych o 0,5 m od krawędzi jezdni) oraz pasów prowadzących ułożonych tak, aby nadawały kierunek przekraczania jezdni niewidomym.

W ciągu ulicy parkują pojazdy, jednym kołem na jezdni, jednym na chodniku. Istnieje ryzyko, że pojazdy mogą parkować również w bliskości przejścia i ograniczać widoczność na pieszych.

Należy monitorować sytuacje w przypadku niepożądanego parkowanie należy zastosować fizyczne środki uniemożliwiające parkowanie w pola widoczności.
