RAPORT Z UKIERUNKOWANEJ KONTROLI (AUDYTU) BRD		Arkusz 1
Audytor	Tomasz Mackun	
Data, Godzina	14.11.2023 08:58	
Pogoda	Zachmurzenie Całkowite

METRYKA WEDŁUG INWENTARYZACJI			
NR PRZEJŚCIA	130051		
DZIELNICA	Piaseczno	KATEGORIA	gminna
ULICA	Świętojańska	LICZBA PASÓW	2
PRZY ULICY / OBIEKCIE	Alei Kalin		
OPIS	przez Świętojańską

Przejście dla pieszych na wlocie podporządkowanym przez ul. Świętojańską, przy skrzyżowaniu z ulicą Alei Kalin.

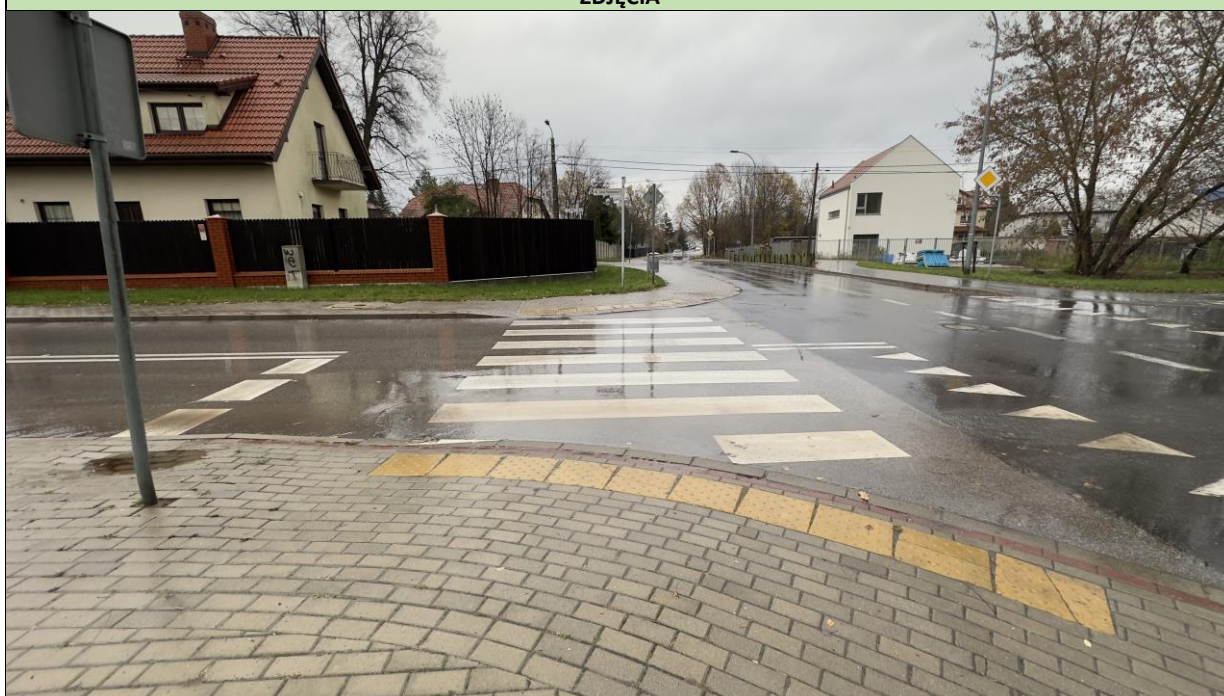
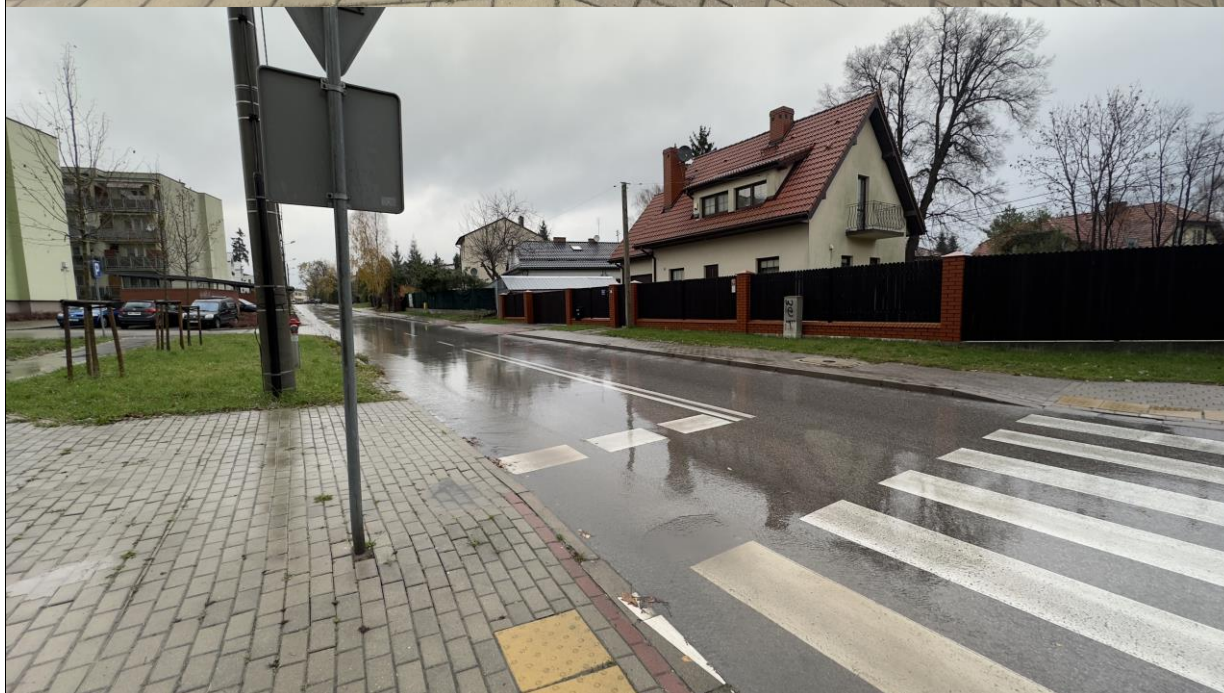
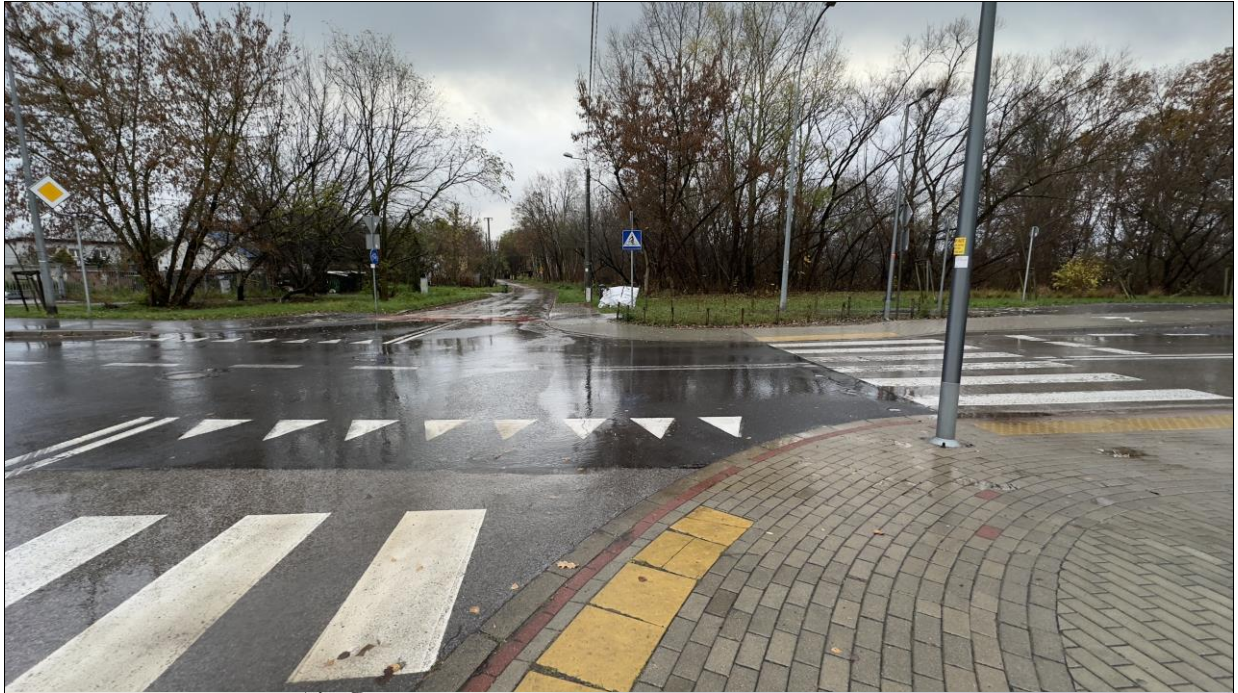
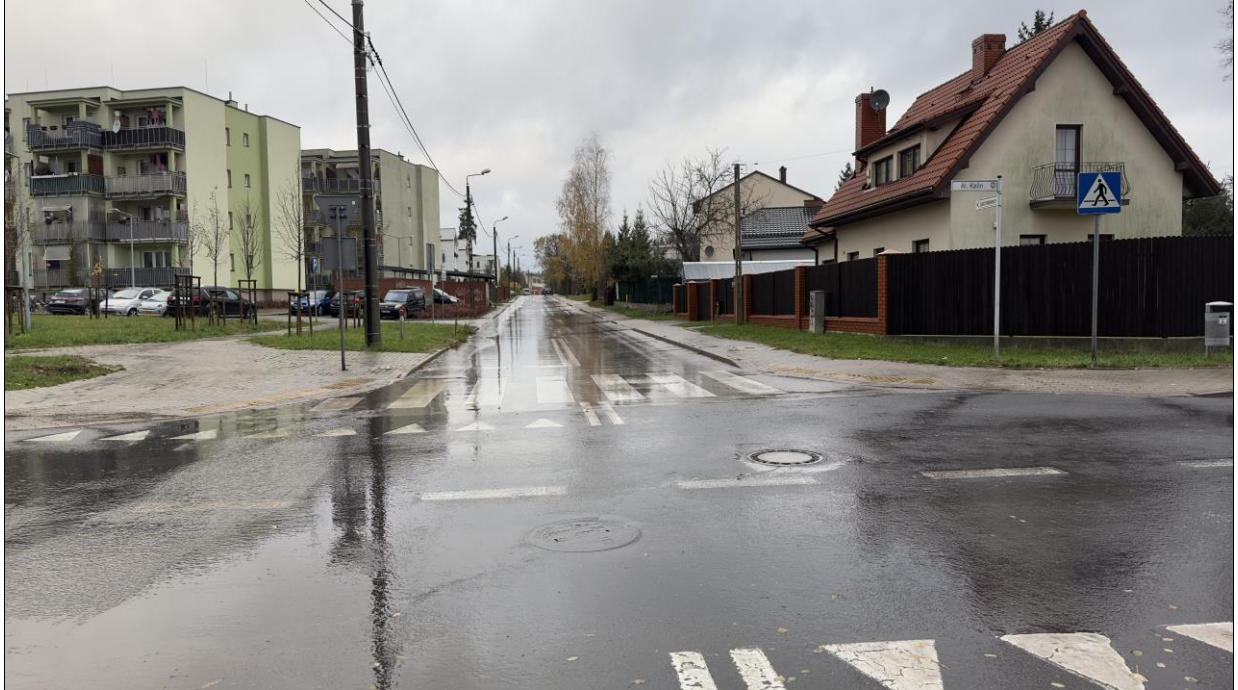
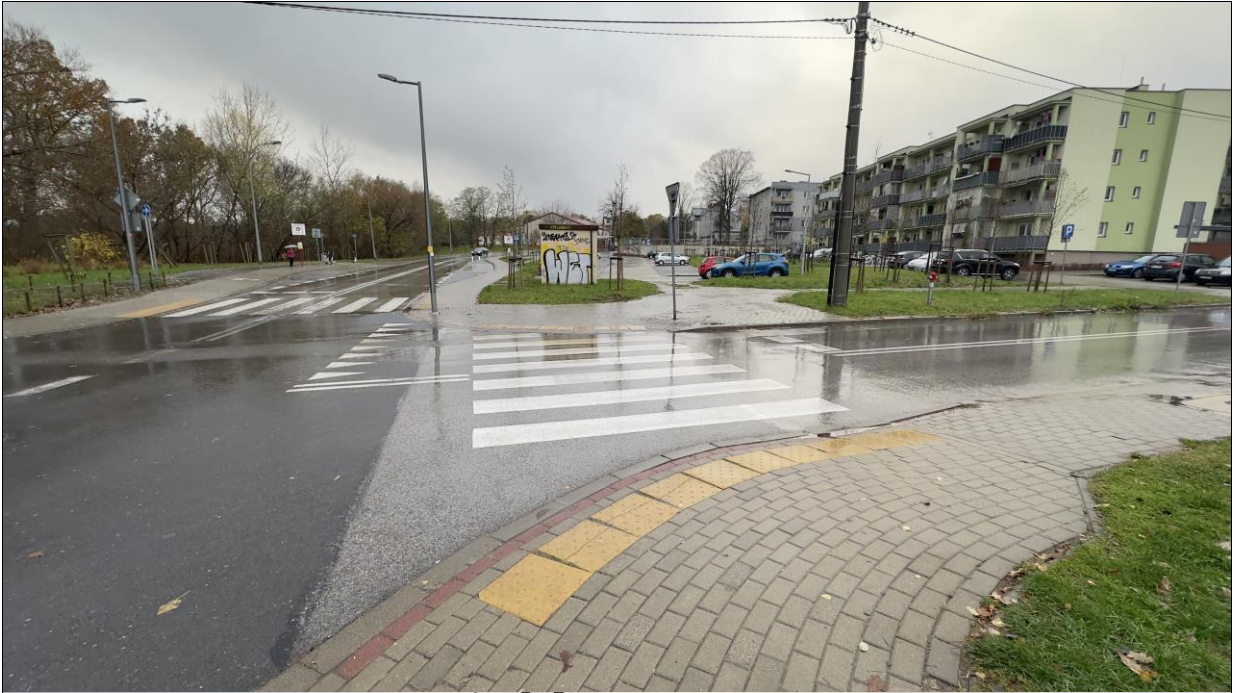
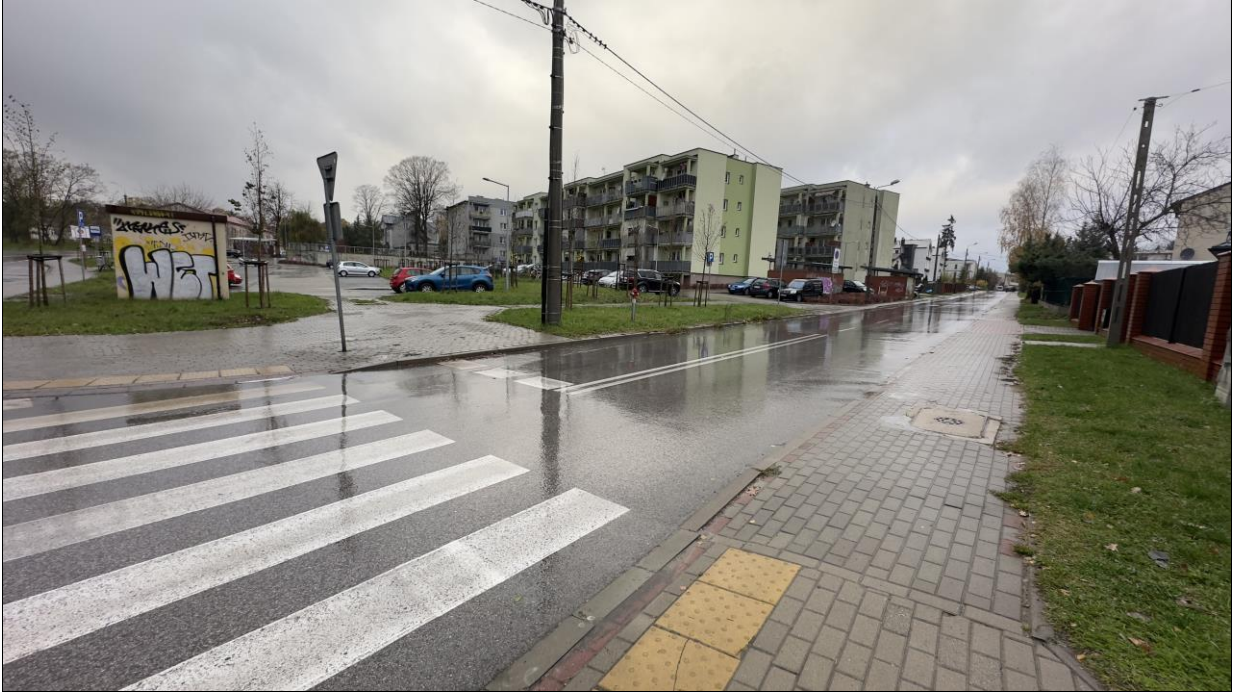
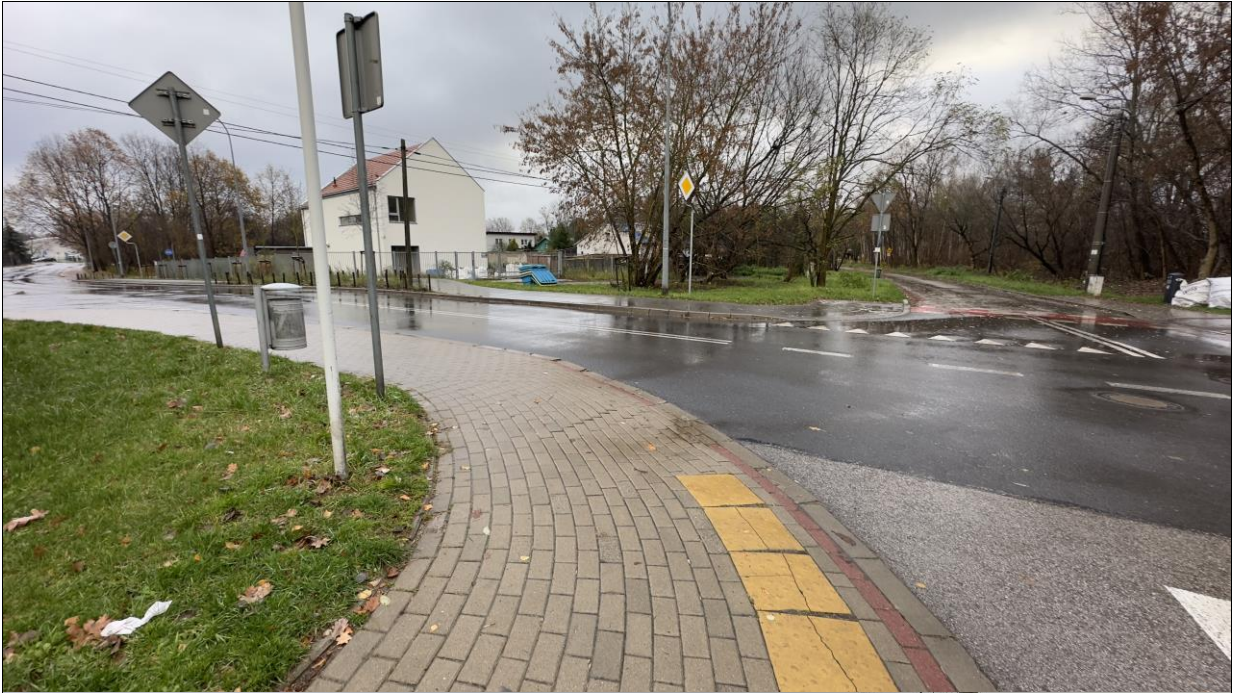
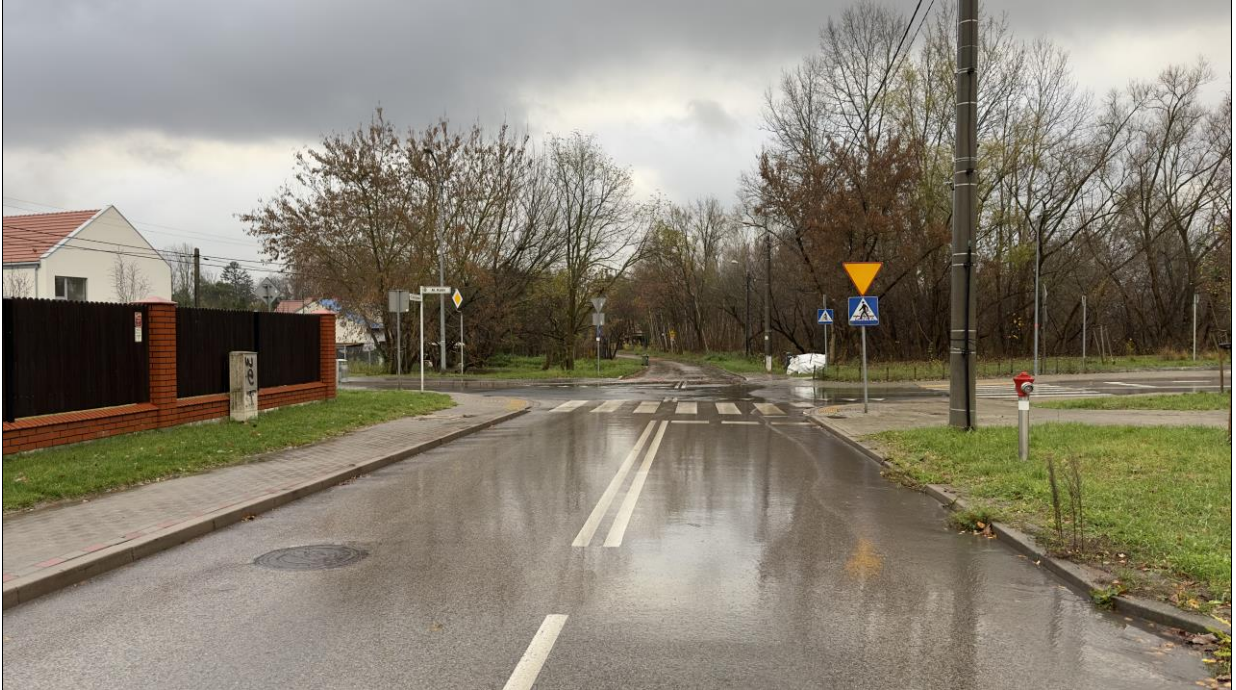
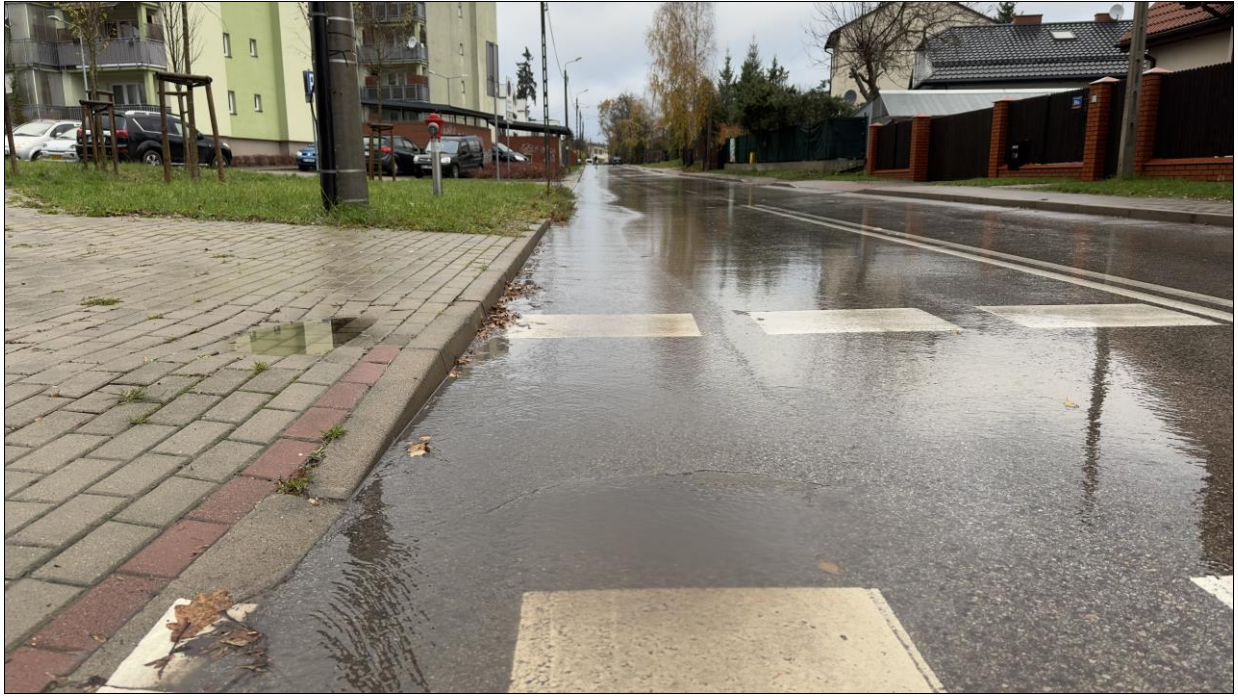
ZDJĘCIA

W strefie oczekiwania nie zastosowano kompletnego systemu prowadzenia fakturowego dla osób niewidzących i niedowidzących. Pasy ostrzegawcze są, pasów prowadzących nie ma.

Ślady na płytkach na krawędzi przejścia wskazują, że występuje zajeżdżanie pojazdów w strefę oczekiwania pieszych, przy ścinaniu łuku na relacji w prawo E-N.

Przestrzeń pomiędzy jezdnią główną a przejściem dla pieszych, nie pozwala na zatrzymanie się tam pojazdów -ok 2,5 m. Kierujący pojazdami będą zatrzymywali się na przejeździe dla rowerów, przy włączaniu się do ruchu. Będzie to zmuszało rowerzystów do jeżdżenia po przejściu.

Przed przejściem dla pieszych na spadku w kierunku przejścia znajduje się wpust deszczowy. Wizja lokalna bezpośrednio po opadach deszczu wykazała, że wpust ten nie zbiera wody wcale lub nie zbiera jej wystarczająco dużo. W związku z powyższym w obszarze przejścia płynie skumulowany strumień wody, a woda ta tworzy duże zastoiska w obszarze skrzyżowania. Piesi oczekujący mogą być opryskiwani przez pojazdy przejeżdżające. W okresach mrozów miejsce przejścia jest obciążone większym ryzykiem powstawania śliskości. Powstawanie obszarów oblodzenia w obszarze przejścia jest szczególnie niebezpieczne i może prowadzić do poślizgnięć i upadków pieszych co może być przyczyną urazów ciała. Dodatkowo oblodzenie w obszarze przejścia jak i przed nim znacznie wydłuży drogę hamowania pojazdów w tak newralgicznym miejscu.

Przejście należy wyposażyć w system informacji fakturowej składający się z dwóch pasów ostrzegawczych (ułożonych wzdłuż ulicy i odsuniętych o 0,5 m od krawędzi jezdni) oraz pasów prowadzących ułożonych tak, aby nadawały kierunek przekraczania jezdni niewidomym.

Należy wstawić przynajmniej jeden słupek przed przejście dla pieszych w celu ich zabezpieczenia.

Należy odsunąć przejście od jezdni głównej, aby uzyskać optymalną odległość 4 – 6 m.

Należy sprawdzić przyczynę braku efektywności wpustu powyżej przejścia i problem rozwiązać. Należy zaplanować dodatkowe wpusty, jeśli jeden nie jest wystarczający.
