RAPORT Z UKIERUNKOWANEJ KONTROLI (AUDYTU) BRD		Arkusz 1
Audytor	Tomasz Mackun	
Data, Godzina	14.11.2023 13:39	
Pogoda	Zachmurzenie Częściowe

METRYKA WEDŁUG INWENTARYZACJI			
NR PRZEJŚCIA	110141		
DZIELNICA	Józefosław	KATEGORIA	gminna
ULICA	Wilanowska	LICZBA PASÓW	2
PRZY ULICY / OBIEKCIE	Jerzyka		
OPIS	przez Wilanowską

Przeście dla pieszych na wlocie nadrzdnym ulicy Wilanowskiej, przy skrzyżowaniu z ul. Jerzyka.

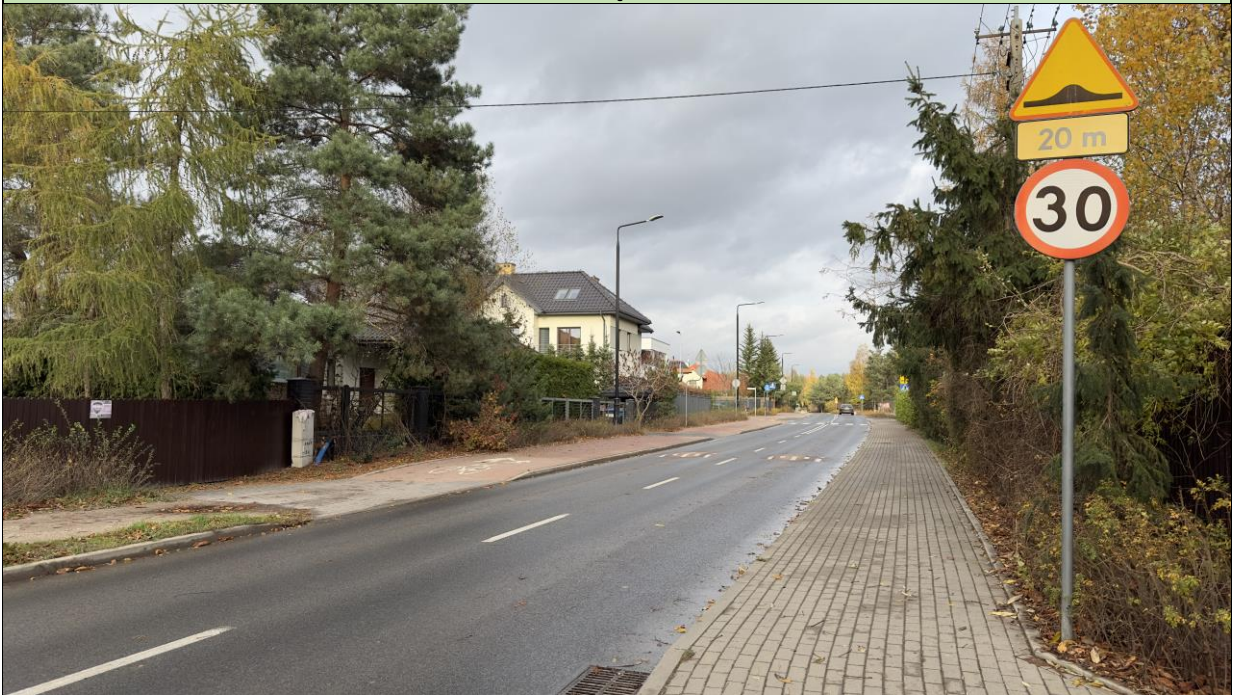
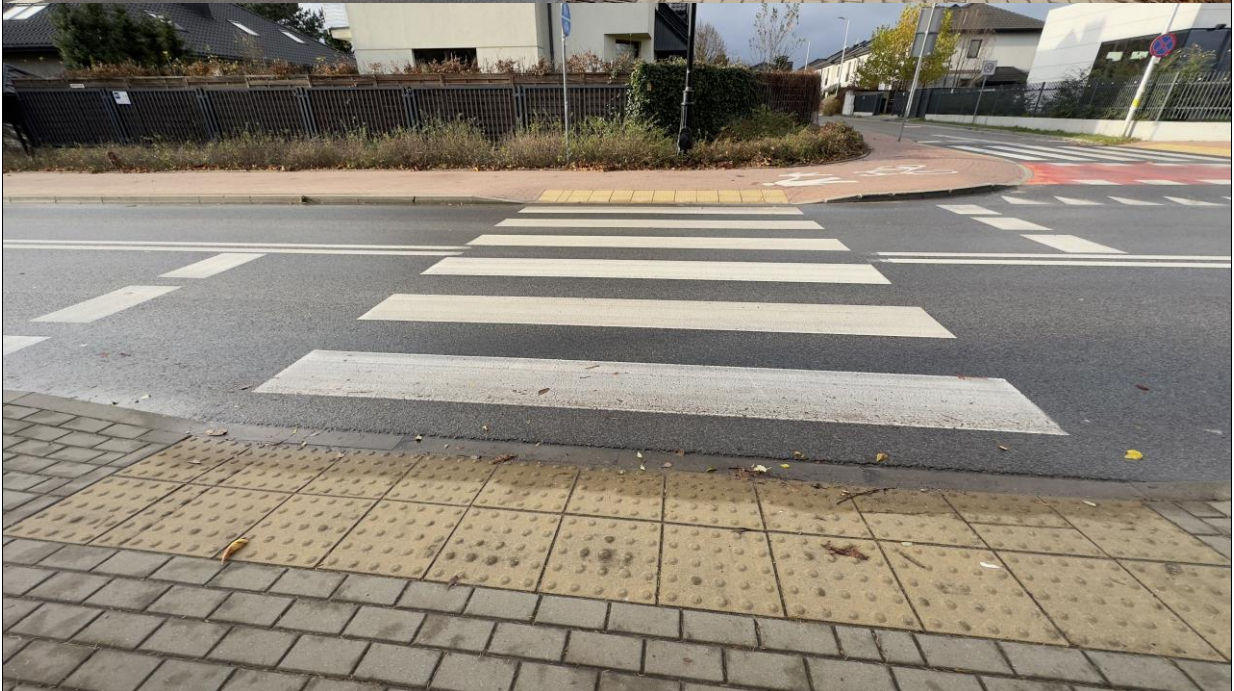
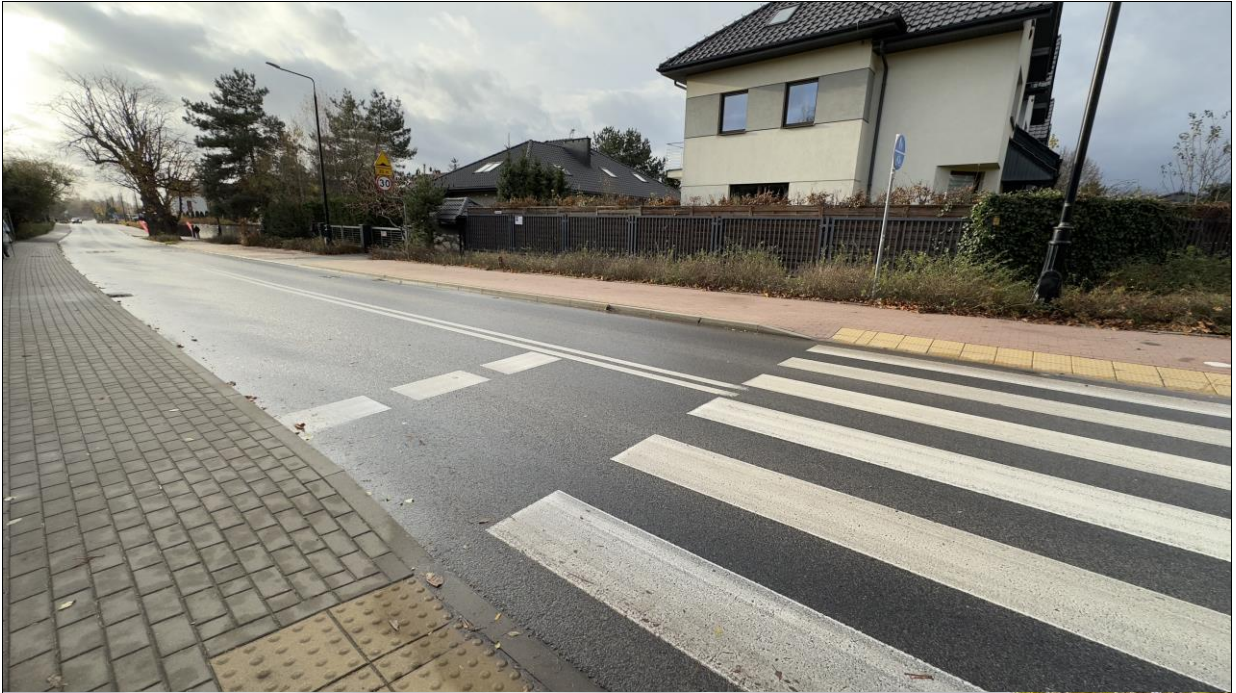
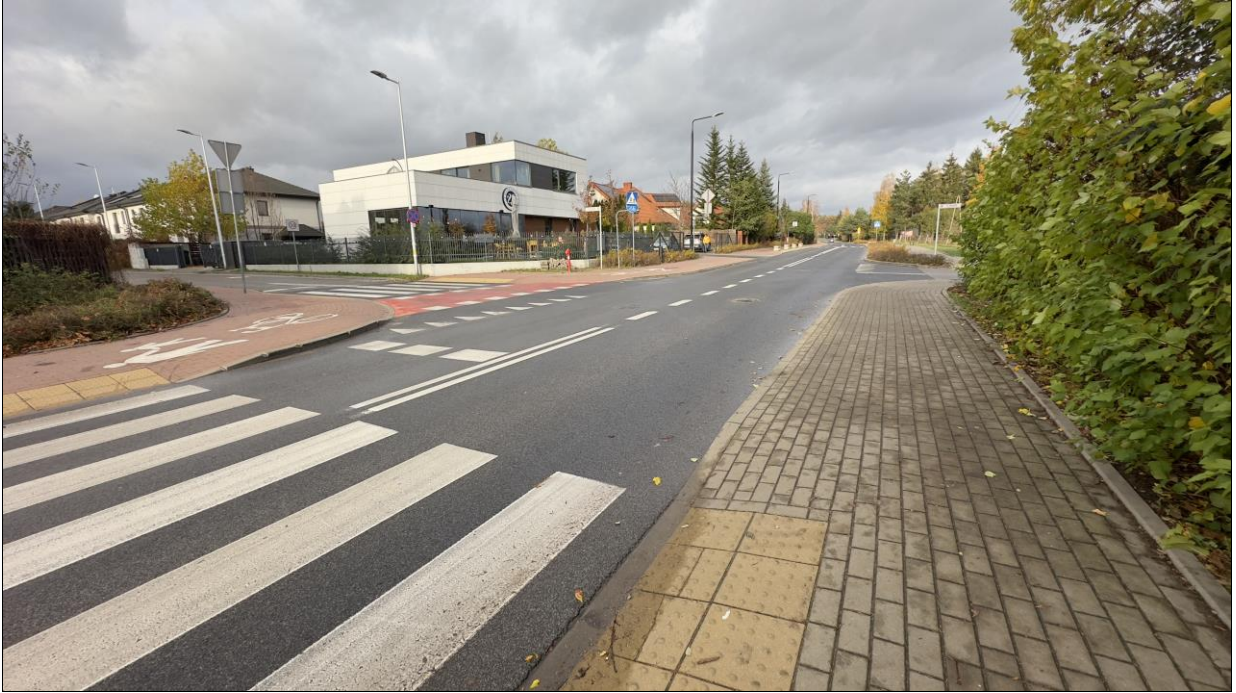
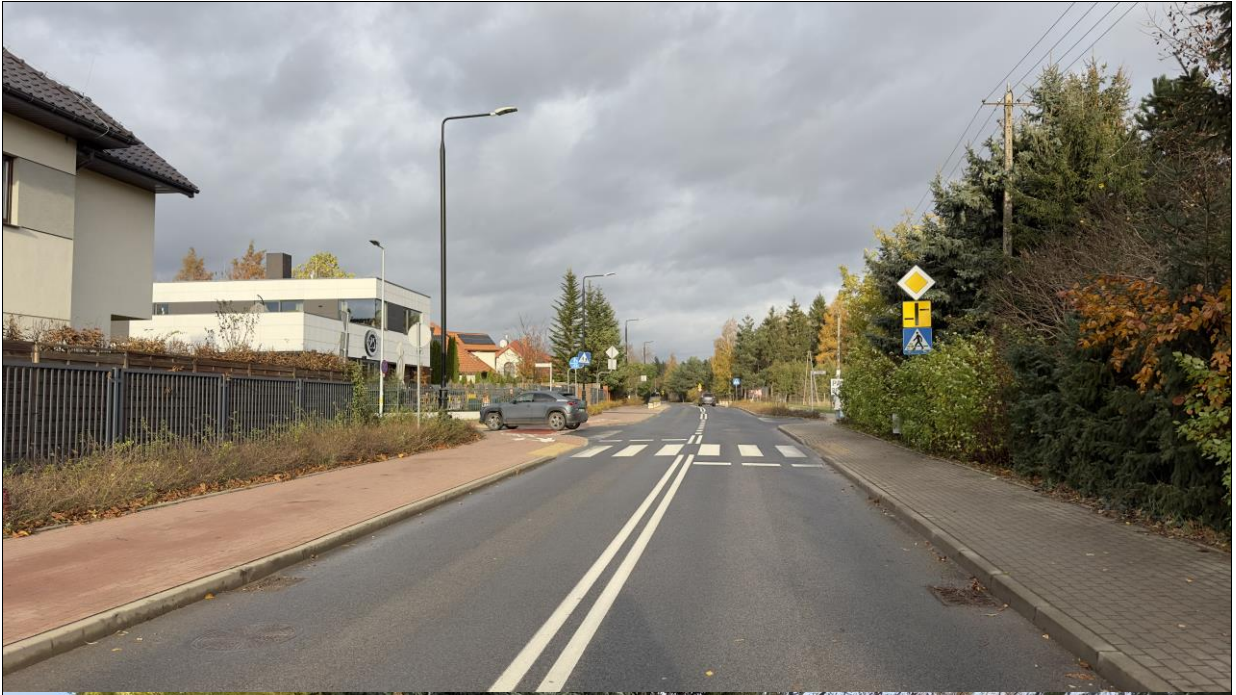
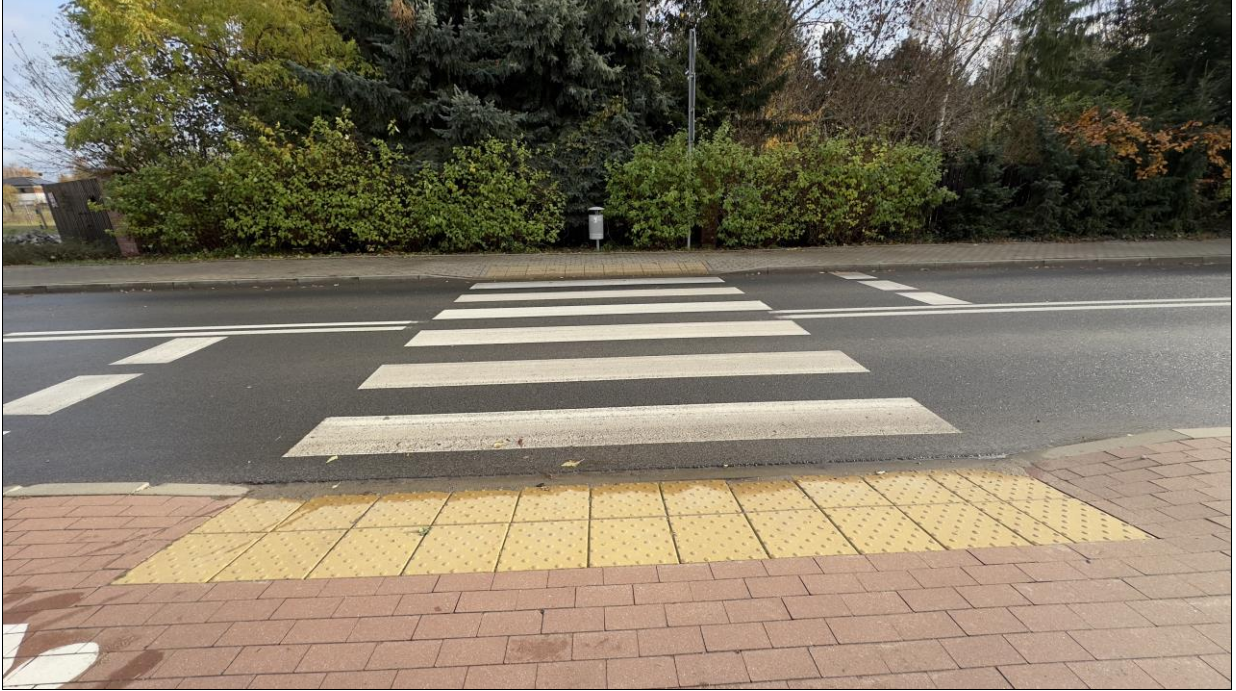
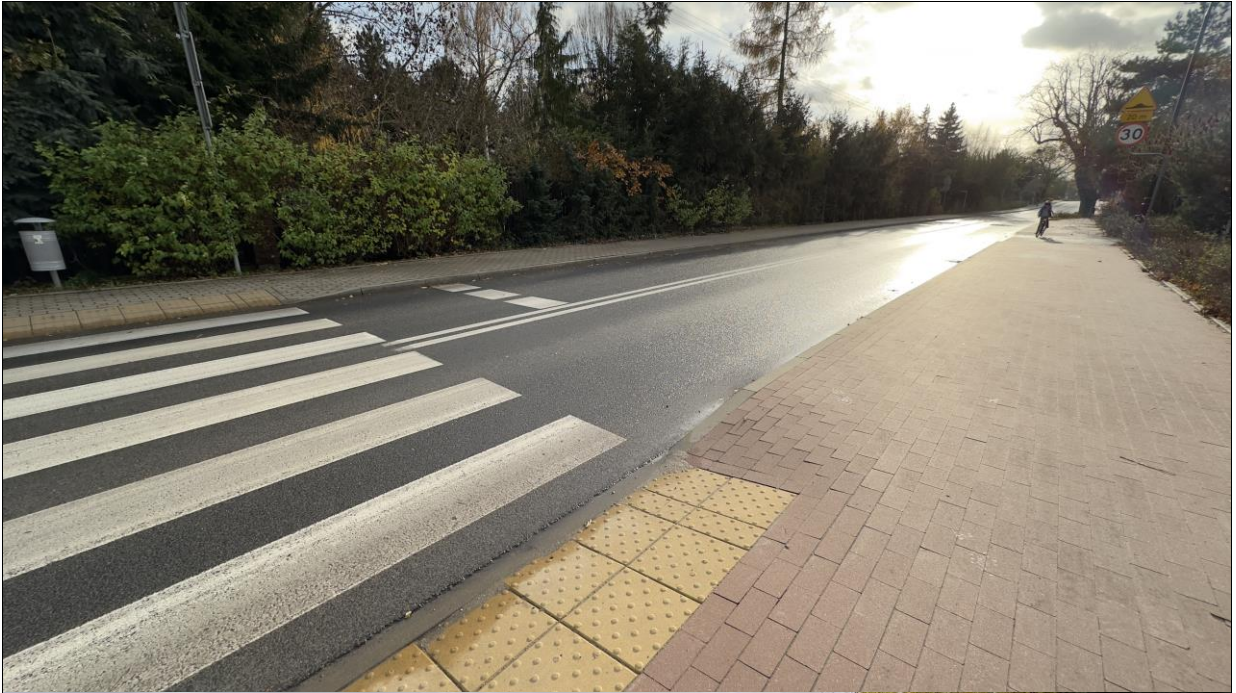
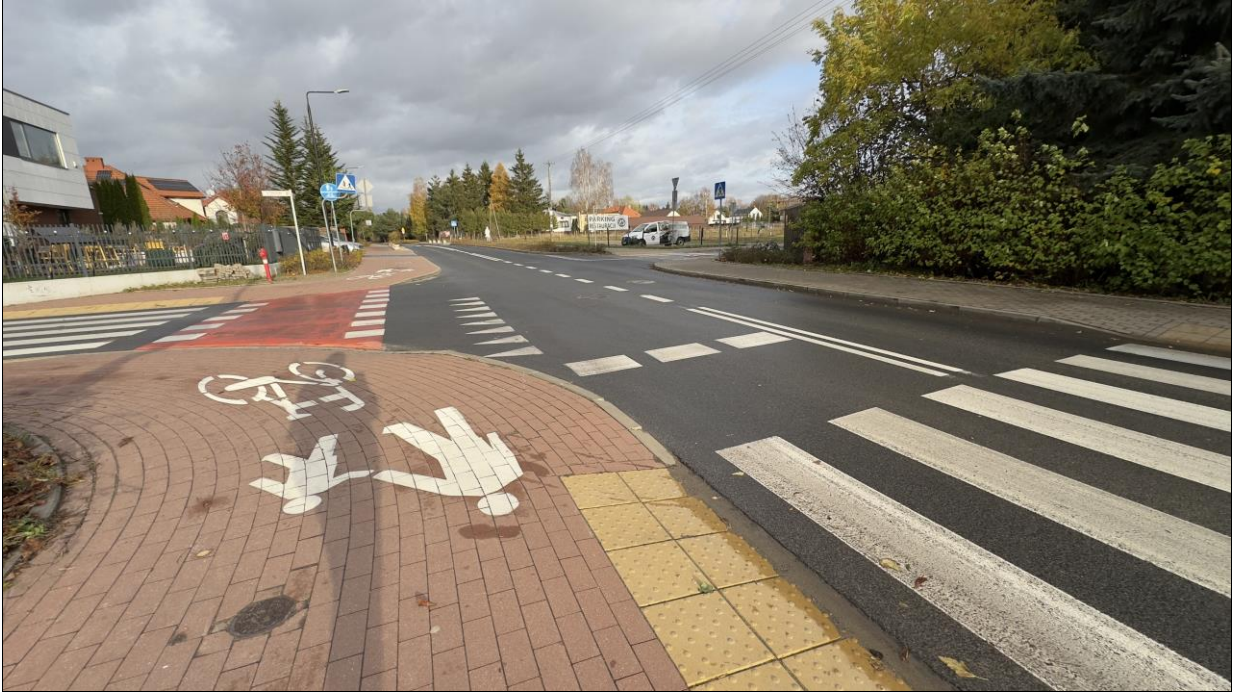
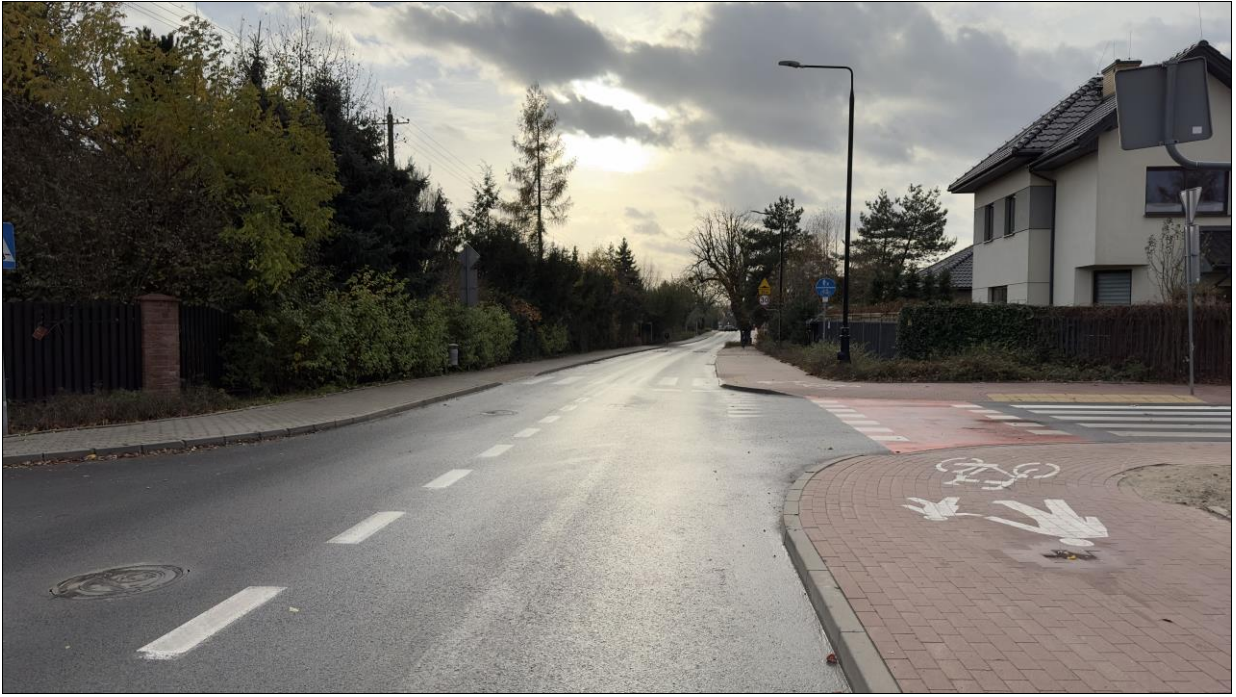
ZDJĘCIA

Przed przejściem dla pieszych po stronie południowej w odległości ok 40 m zlokalizowane są progi wyspwe. Z uwagi na ich odległość od przejścia oraz istotny udział pojazdów typu SUV ich wpływ na prędkość w obszarze przejścia dla pieszych jest ograniczona.

Brakuje znaku D-6 od strony skrzyżowania. Brak oznakowania pionowego może doprowadzić do sytuacji, że kierujący nie zauważą, że zbliżają się do przejścia dla pieszych. Problem nasili się w przypadku złego stanu oznakowania poziomego lub zalegania śniegu na jezdni.

W strefie oczekiwania nie zastosowano kompletnego systemu prowadzenia fakturowego dla osób niewidzących i niedowidzących. Występują pasy ostrzegawcze. Pasów prowadzących brak.

Zaleca się przenieść progi wyspwe bezpośrednio przed przejście dla pieszych. Rekomenduje się zastosowanie pomiędzy progami w osi jedni gumowego słupka uchylnego, uniemożliwiającego omijanie progów.

Należy uzupełnić oznakowanie pionowe.

Przeście należy wyposażyć w system informacji fakturowej składający się z dwóch pasów ostrzegawczych (ułożonych wzdłuż ulicy i odsuniętych o 0,5 m od krawędzi jezdni) oraz pasów prowadzących ułożonych tak, aby nadawały kierunek przekraczania jezdni niewidomym.
