EKSPERTYZA TECHNICZNA NR 110/2017

Dotycząca **OCENY STANU TECHNICZNEGO BUDYNKU
USŁUGOWO-SOCJALNEGO W SKATEPARKU PRZY
UL. OKULICKIEGO 19 W PIASECZNI**

WARSZAWA, Listopad 2017

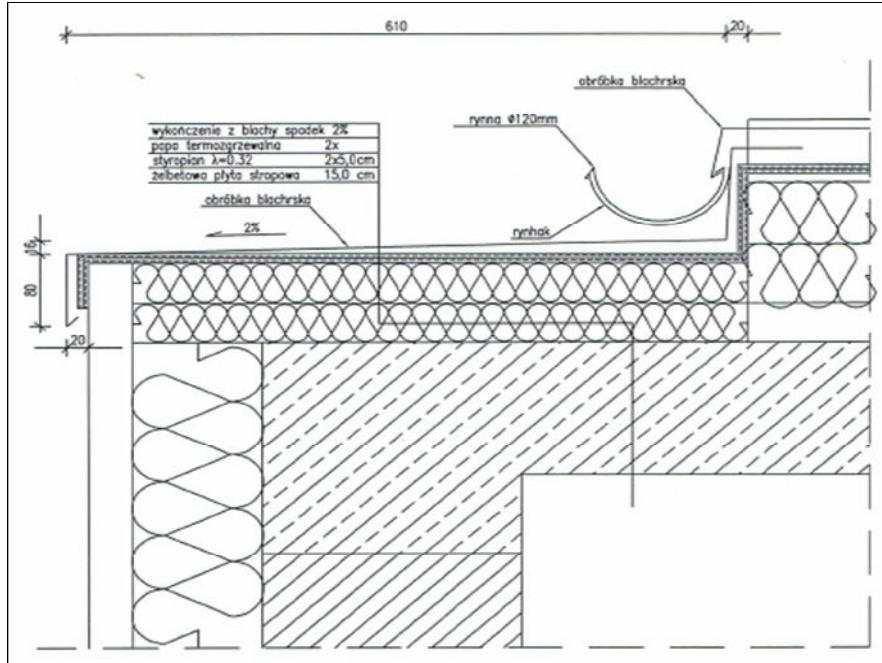
Rys nr 6- Detal obróbek blacharskich z projektu budowlanego

Na elewacjach budynku w trakcie opadów deszczu pojawiają się zacieki. Obróbki blacharskie zostały wykonane bez wymaganej w takich przypadkach precyzji, kunsztu i rzemieślniczej wiedzy. Jednym z podstawowych zadań obróbek blacharskich jest uniemożliwienie zaciekania wody opadowej na elewację. Detale wykonania obróbki blacharskiej podano w projekcie budynku (patrz rys nr 6 i rys nr 7).

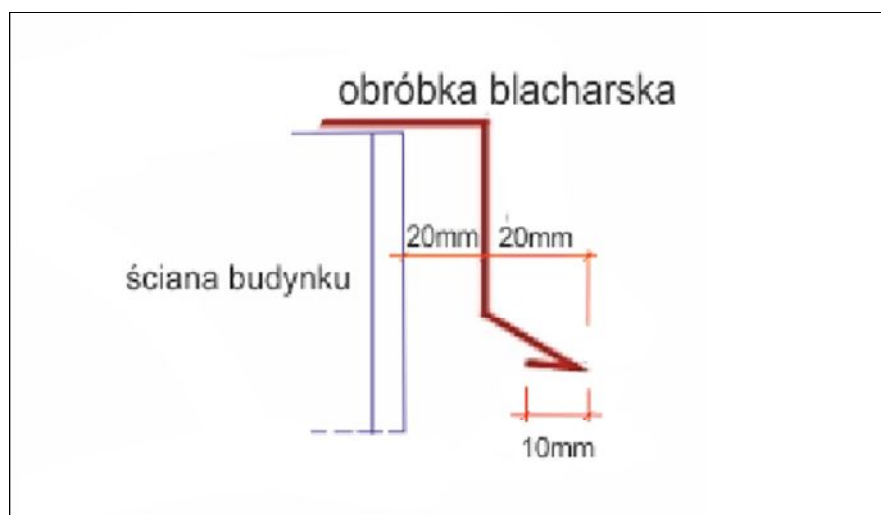
Rys nr 8- Przykład kształtowania obróbek blacharskich

Poniżej na rysunku nr 8 pokazano przykłady kształtowania tzw. okapników i wiatrownic bocznych. Jest wiele sposobów kształtowania tego typu obróbek blacharskich, ale nigdy nie powinny być one wykonane tak jak w przypadku obróbek blacharskich tarasu i zadaszenia nad schodami (fot nr 33-40).
