Przedmiotem opracowania Budynek usługowo-socjalny w Skateparku przy ul. Okulickiego 19 w Piasecznie.

Celem opracowania Celem opracowania jest określenie stanu technicznego budynku usługowo-socjalnego w Skateparku przy ul. Okulickiego 19 w Piasecznie, ze szczególnym uwzględnieniem określenia przyczyn odspojenia się posadzki tarasu oraz przyczyn przecieków wody przez ściany zewnętrzne

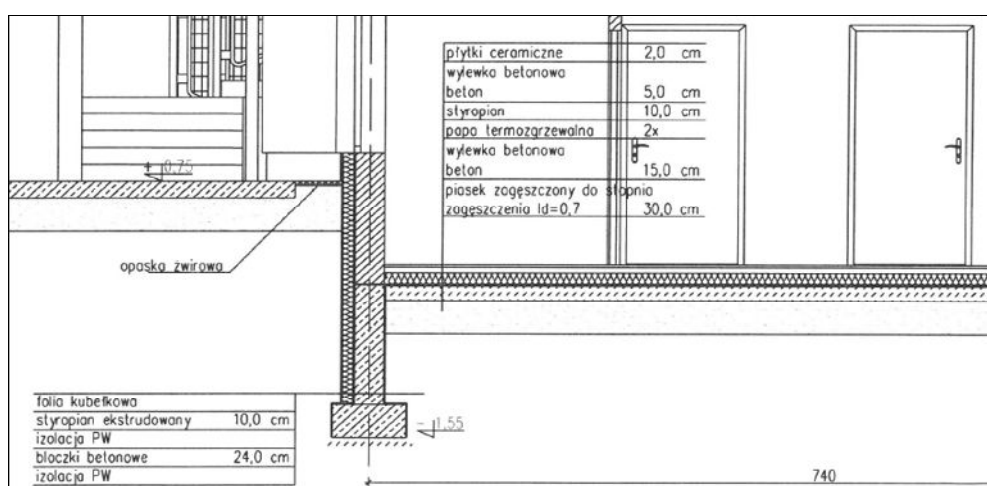
Rys nr 5- przekrój przez posadzkę i fundament – opis warstw posadzki

Ściany na parterze zgodnie z projektem powinny być posadowione na dwóch warstwach papy termozgrzewalnej (patrz powyżej rys nr 5). Przy zastosowaniu tego typu izolacji poziomej, jaką przewidzieli projektanci budynku pod ścianami wewnętrznymi i zewnętrznymi nie powinny się pojawiać zawilgocenia na ścianach. Tymczasem na fotografiach powyżej widoczne jest, że ściany są zawilgocone, co świadczy o wadliwym wykonaniu izolacji poziomych na parterze budynku (fot nr 1-8).
