EKSPERTYZA TECHNICZNA NR 110/2017

Dotycząca **OCENY STANU TECHNICZNEGO BUDYNKU
USŁUGOWO-SOCJALNEGO W SKATEPARKU PRZY
UL. OKULICKIEGO 19 W PIASECZNI**

Przedmiotem opracowania Budynek usługowo-socjalny w Skateparku przy ul. Okulickiego 19 w Piasecznie.

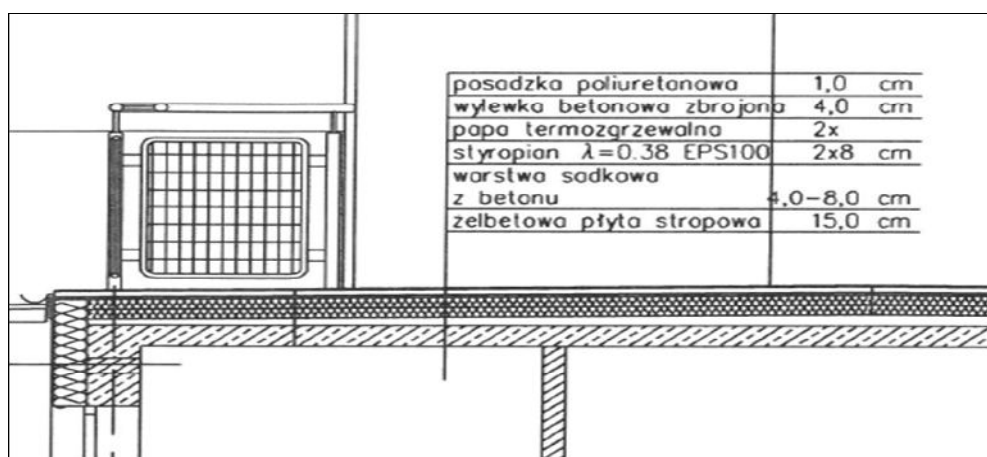
Rys nr 4- przekrój przez taras – opis warstw na tarasie

Warstw wykończeniowych na tarasie nie wykonano zgodnie z projektem. Projekt przewidywał, że izolacja przeciwwilgociowa z dwóch warstw papy zostanie wykonana bezpośrednio na styropianie (patrz rys nr 4 – przekrój przez taras), tymczasem wykonano ją bezpośrednio na płycie żelbetowej tarasu. Nie można jednak tego typu rozwiązania uznać za wadliwe.

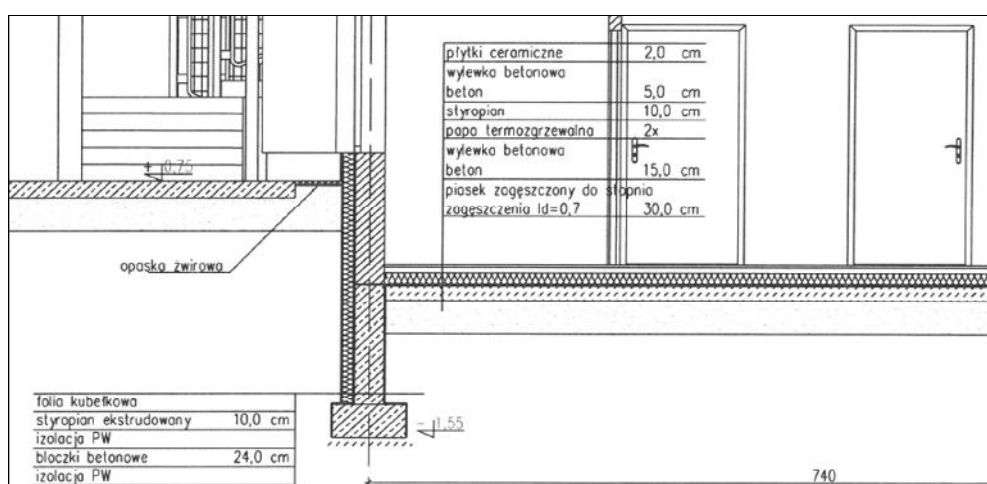
Rys nr 5- przekrój przez posadzkę i fundament – opis warstw posadzki

Ściany na parterze zgodnie z projektem powinny być posadowione na dwóch warstwach papy termozgrzewalnej (patrz powyżej rys nr 5). Przy zastosowaniu tego typu izolacji poziomej, jaką przewidzieli projektanci budynku pod ścianami wewnętrznymi i zewnętrznymi nie powinny się pojawiać zawilgocenia na ścianach. Tymczasem na fotografiach powyżej widoczne jest, że ściany są zawilgocone, co świadczy o wadliwym wykonaniu izolacji poziomych na parterze budynku (fot nr 1-8).

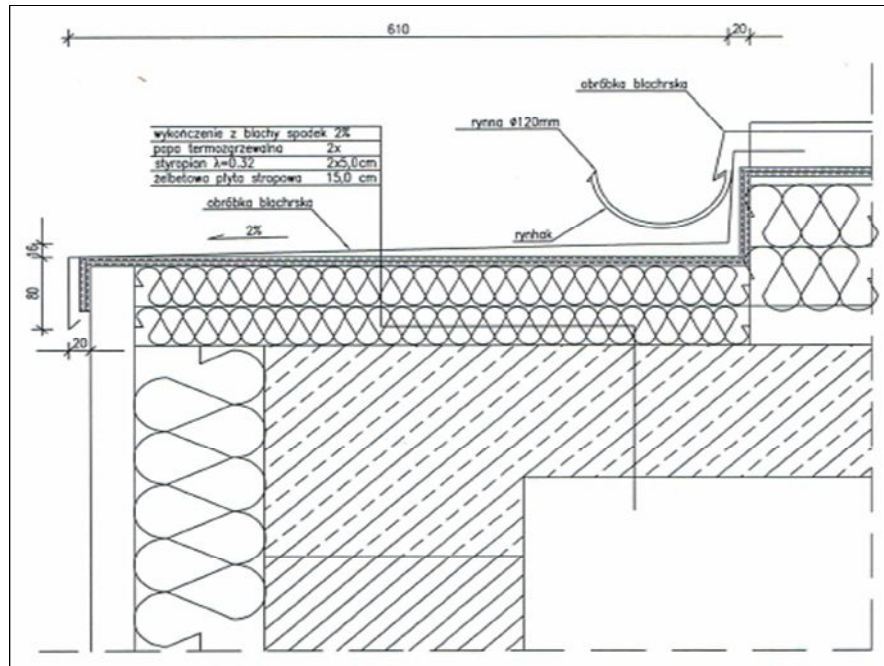
Rys nr 6- Detal obróbek blacharskich z projektu budowlanego

Na elewacjach budynku w trakcie opadów deszczu pojawiają się zacieki. Obróbki blacharskie zostały wykonane bez wymaganej w takich przypadkach precyzji, kunsztu i rzemieślniczej wiedzy. Jednym z podstawowych zadań obróbek blacharskich jest uniemożliwienie zaciekania wody opadowej na elewacje. Detale wykonania obróbki blacharskiej podano w projekcie budynku (patrz rys nr 6 i rys nr 7).

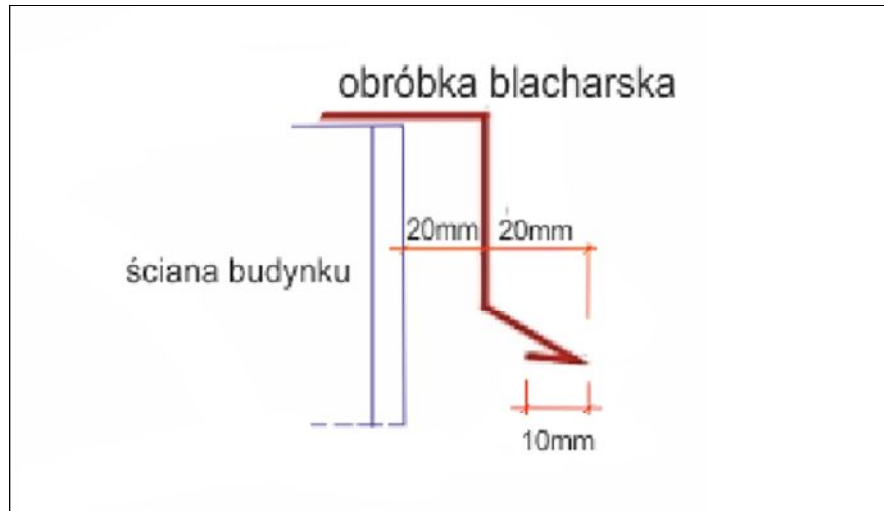
Rys nr 8- Przykład kształtowania obróbek blacharskich

Poniżej na rysunku nr 8 pokazano przykłady kształtowania tzw. okapników i wiatrownic bocznych. Jest wiele sposobów kształtowania tego typu obróbek blacharskich, ale nigdy nie powinny być one wykonane tak jak w przypadku obróbek blacharskich tarasu i zadaszenia nad schodami (fot nr 33-40).
