PROJEKT BUDOWLANY ROZBIÓRKI BUDYNKU USŁUGOWO-MIESZKALNEGO PIASECZNO, PLAC PIŁSUDSKIEGO 3

Obiekt: Budynek usługowo-mieszkalny, pl. Piłsudskiego 3

Przedmiotem niniejszego opracowania jest projekt budowlany rozbiórki budynku usługowo-mieszkalnego znajdującego się na terenie posesji przy pl. Piłsudskiego 3 w Piasecznie. Niniejsza dokumentacja dotyczy budynku frontowego.

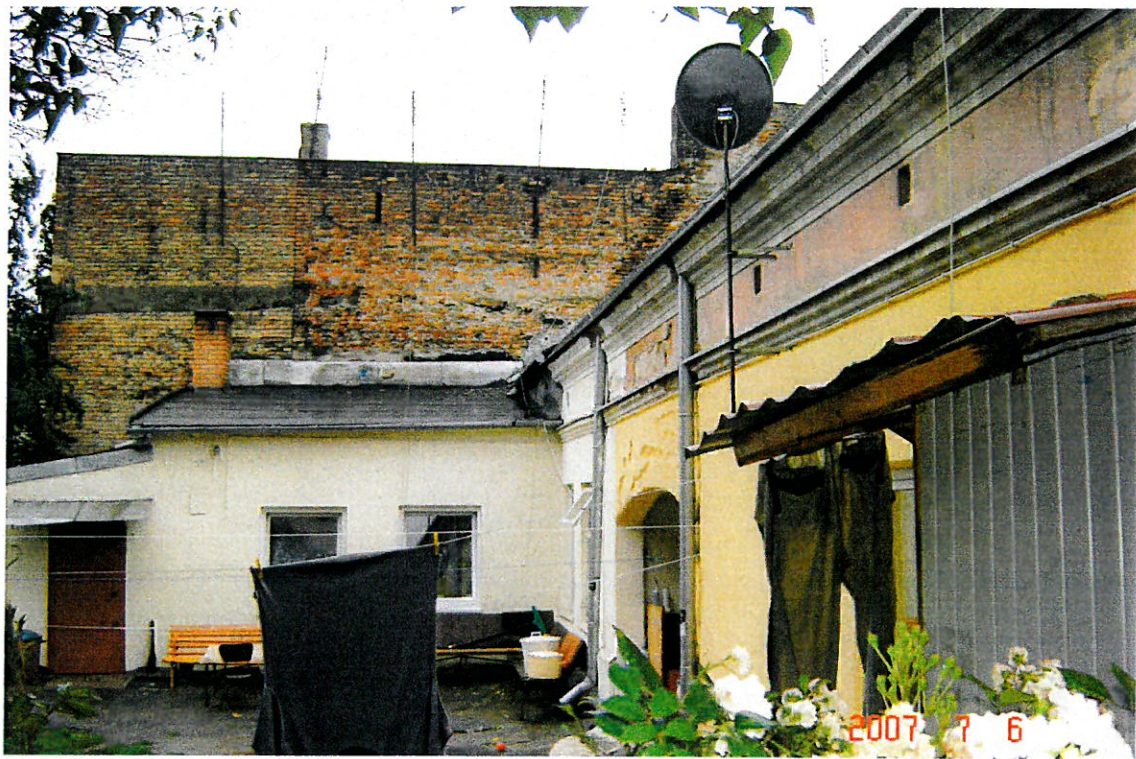
PLAC PIŁSUDSKIEGO 4 - ELEWACJA OD PODWÓRZA

Ściana jest bez okien. Bezpośrednio do ściany przylegają komórki lokatorskie sąsiada. Na całej powierzchni elewacji występuje silna korozja tynków, które w kilku miejscach odpadły odsłaniając mur. Najwięcej odparzeń jest na kominach oraz nad komórkami sąsiada.
