**Badanie historyczne i architektoniczne zabytkowego dworku folwarku w Chyliczkach zwanego „Poniatówką”, wcześniej będącego Domem Starosty w Piasecznie**

**Załączniki dokumentacyjne**

## BADANE MIEJSCA WĘZŁOWE

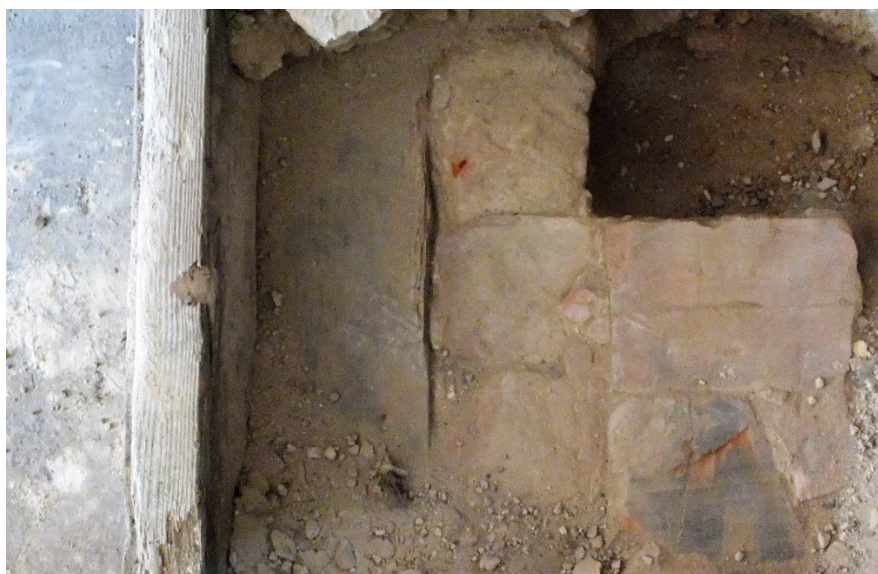
**W40**

Pomieszczenie S. Podjęto weryfikację zejścia schodami do piwnicy, które obecnie zakrywane jest dużą drewnianą klapą. Zachowany ślad pozostałości fragmentu sklepienia zasugerował wykonanie odkrywki na ścianie przy schodach. Odkrywka ukazała, iż nad schodami istniało sklepienie. Sposób osadzenia sklepienia w ścianie oraz fakt wykonania jego z grubych cegieł, potwierdzałoby iż była to pierwotna konstrukcja. Poprowadzona linia rekonstruująca przebieg sklepienia wskazywałaby iż istnieje wielkie prawdopodobieństwo, iż istniejące drzwi D8 mogły być związane z zejściem do piwnicy od strony pomieszczenia K, które pierwotnie było użytkowane jako kuchnia. Jednak weryfikacja montażu drzwi w węźle W11 wykazała iż są one wtórnie zamontowane. W odkrywce rozpoznano pierwotne małe nadproże, z którego zachowały się jedynie dwie cegły (strzałka). Wykonana odkrywka pozwoliła stwierdzić iż pierwotny poziom w pomieszczeniu S był niższy o 18 cm. Przy drewnianym progu zejścia do piwnicy płytowanie z płaskich ceramicznych elementów, których powierzchnia zaciągnięta była palcami. Szersze odsłonięcie powierzchni obecnej ceramicznej posadzki może ujawnić pozostałość takich ceramicznych elementów w innych miejscach dawnej sieni.
