EKSPERTYZA BUDOWLANA

Ekspertyza budowlana dotycząca budynku Sądu Rejonowego zlokalizowanego przy ul. Kościuszki 14 w Piasecznie w zakresie objętym postanowieniem nr 64/2017 z dnia 22.05.2017r
(PINB.PR.7740.3.2017.UK)

Warszawa, dnia 20 czerwca 2017 r.

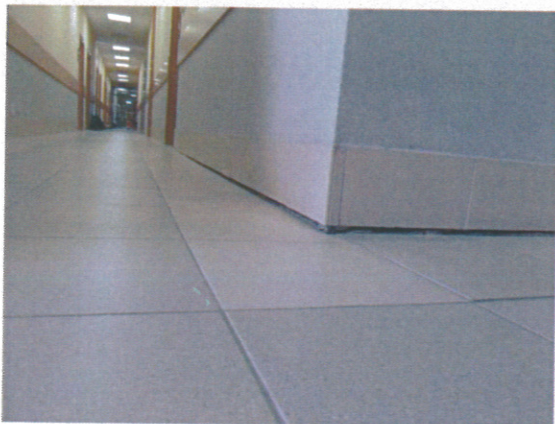
Fot. 892

Wybrane zdjęcia z inwentaryzacji usterek parteru budynku – osiadanie podłogi

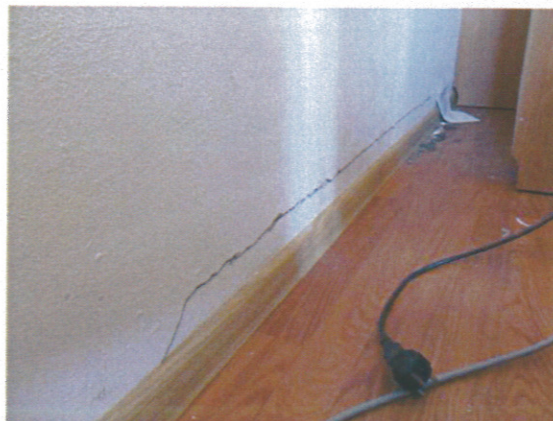
Fot. 559

- Pęknięcie ściany działowej przy poziomie posadzki przez całą grubość ściany, widoczne w dwóch pomieszczeniach (fot. 559,560,562,563);
- Ubytki płytek cokołowych i fug w posadzce korytarza (fot. 606, 638);
- Odspojenie warstwy płytek w pomieszczeniach toalet (fot. 617). Należy rozebrać okładzinę ceramiczną i przykleić ponownie na elastyczną zaprawę klejową.
- Obniżony poziom podłogi we fragmencie korytarza. Obniżenie widoczne w warstwach wykończeniowych posadzki (fot. 640);
- Odspojona od sufitu listwa maskująca przydalatacyjna w pomieszczeniu nr 328 (fot. 185), w sali rozpraw nr 110 listwy oderwane, znajdujące się na podłodze (fot. 359);
- Ubytki tynków przy ościeżnicy drzwiowej – brak narożnika ochronnego w narożu wypukłym (fot. 511);
- Pęknięcia ściany osłonowej, świadczące o uginaniu się konstrukcji stropu (fot. 545).

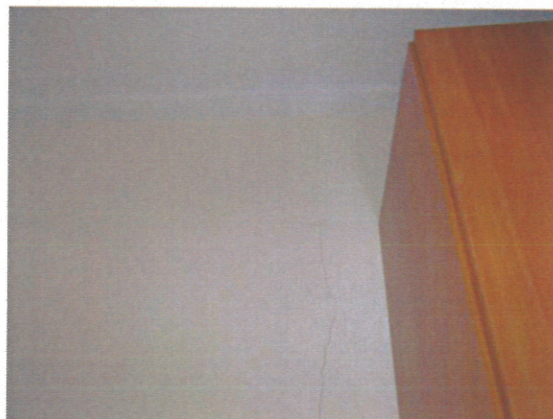
Fot. 198

192	Ukośna	0,3	włosowata	Przy otworze drzwiowym.
194, 195	Ukośna	2,5	włosowata, 0.1 mm	
196, 198	Pionowa	3,5	0,4 mm	Rysa częściowo (od wys. ok. 2,5m) „zaprawiona” gipsem – brak pęknięć wtórnych.
202	Pionowa	3,5	włosowata	
203	Pozioma	1,2	włosowata

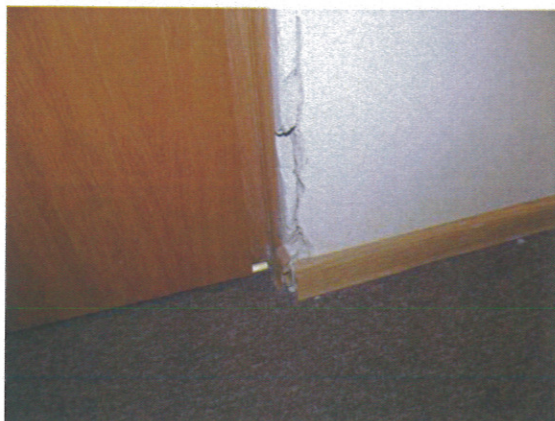
Fot. 201

- Odspojona od sufitu listwa maskująca przydalatacyjna w pomieszczeniu nr 328 (fot. 185);
- Naprawy w narożu wklęsłym (zaprawki, malowanie) (fot. 199);
- Ubytki tynków przy ościeżnicy drzwiowej – brak narożnika ochronnego w narożu wykłętym (fot. 200, 201);

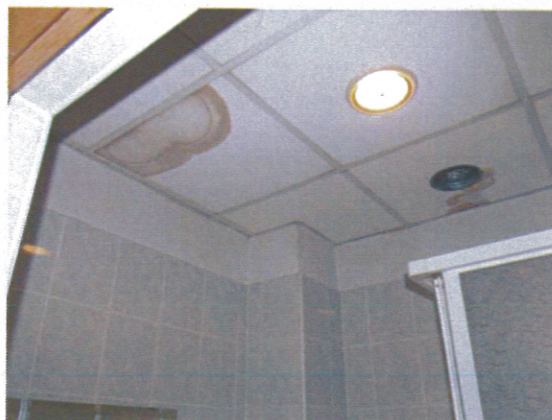
Fot. 223

- Ślady po zaciekach na kasetonach sufitu podwieszanego (fot. 223);
- Złuszczenia powłoki malarskiej w strefie nadprożowej okna powstałe w wyniku zawilgocenia (fot. 229);

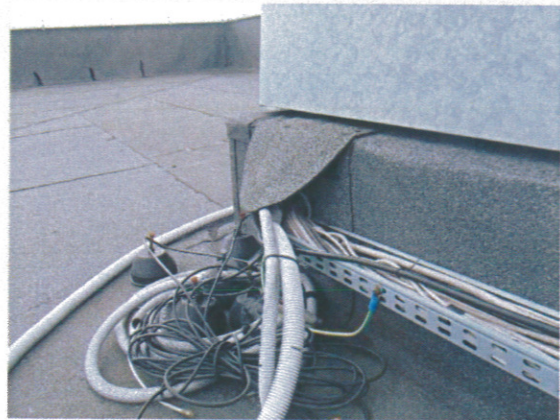
Fot. 9

- Uszkodzenia i naprawy doraźne pokrycia papowego (fot. 3, 33). Usterka typowa wykazywana w protokołach z kontroli okresowych budynku.
- Nieprawidłowo wykonane uszczelnienia przepustów instalacyjnych przez ściany nadbudówek instalacyjnych lub wyłazłów dachowych (fot. 4, 9, 26);

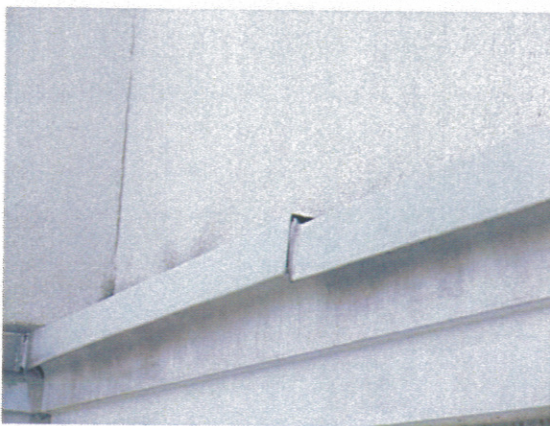
Fot. 69

- Z poziomu dachu widoczne nieszczelności na połączeniach obróbek blacharskich gzymsów pozornych (fot. 69);
- Pęknięcia gzymsów pozornych oraz warstw zbrojących elewacji (fot. 70) prawdopodobnie wskutek błędów wykonawczych w „zazbrojeniu” elewacji w systemie BSO (ETICS).

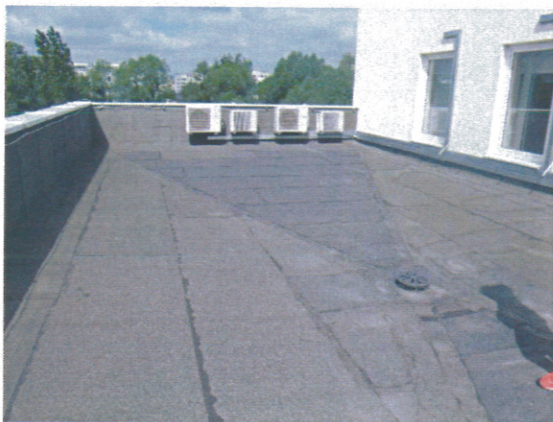
Fot. 49

- Dach płaski z attykami obwodowymi pokryty papą termozgrzewalną z jednym wpustem wewnętrznym (fot. 48);
- Naprawy doraźne na części połaci dachowej (fot. 49). Naprawy w postaci pasów papy nawierzchniowej;
- Do muru attyki zamontowane jednostki klimatyzacyjne (fot. 50). Jednostki montowane na kołki przez papę dachową (fot. 51);
- Instalacja klimatyzacyjna rozprowadzona po elewacji w korytkach instalacyjnych z blachy ocynkowanej (fot. 52). Skropliny odprowadzone na połąć dachową;
- Nieprawidłowe wykończenie pokrycia papowego na styku z elewacją (fot. 53). Brak listwy dociskowej, tynk cienkowarstwowy nałożony na elewację oraz papę nawierzchniową połaci dachowej wyprowadzoną na ścianę budynku;
- Nieszczelności na zgrzewach papy nawierzchniowej (fot. 54).

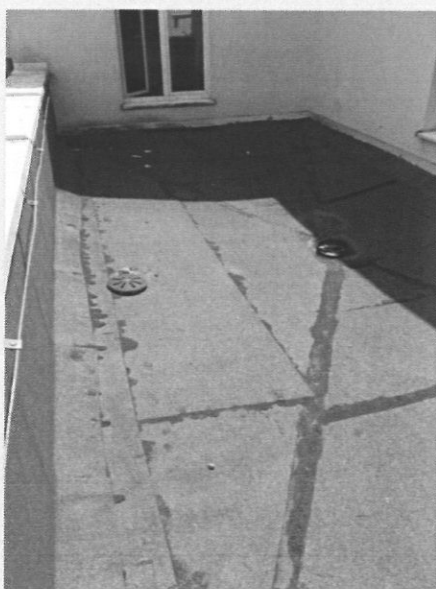
Fot. 686

- Dach płaski z attykami obwodowymi pokryty papą termozgrzewalną z jednym wpustem wewnętrznym na całą połąć dachową (fot. 686). Uszkodzony koszyczek wpustu dachowego;
- Miejscowe naprawy pokrycia poprzez nagrzenie nowych pasów papy nawierzchniowej (fot. 686, 687);
- Wykonana wydra z obróbki blacharskiej chroniąca elewację budynku (fot. 687). Obróbkę wydry wykonano w okresie użytkowania budynku.
- Nieprawidłowe wykończone obróbki blacharskiej (fot. 688). Wskazany sposób wykończenia obróbki nie gwarantuje szczelności.
- Papa nawierzchniowa wyprowadzona na mur attyki nie została uszczelniona w narożu wklęsłym (fot. 689, 690). We wskazanym miejscu woda opadowa i roztopowa wnikają w strukturę obiektu. Usterka do pilnego usunięcia w ramach prac konserwacyjnych.
- Z poziomu dachu widoczne pęknięcie ściany zewnętrznej jednowarstwowej (bez docieplenia ETICS) (fot. 692, 693, 694).

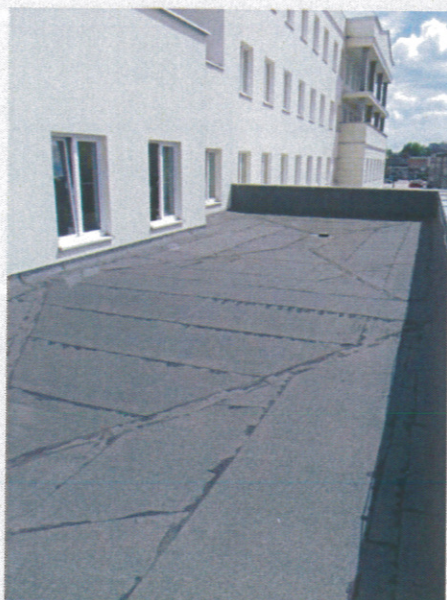
Fot. 706

- Dach płaski z attykami obwodowymi pokryty papą termozgrzewalną z dwoma wpustami wewnętrznymi na całą połąć dachową (fot. 705, 706);
- Z poziomu dachu widoczne pęknięcie ukośne ściany osłonowej zewnętrznej (fot. 707). Jest to ściana murowana jednowarstwowa (bez docieplenia ETICS). Na zdjęciu widoczne pęknięcie przebiegające wzdłuż pasa styropianu docieplającego strop III piętra (fot. 709);

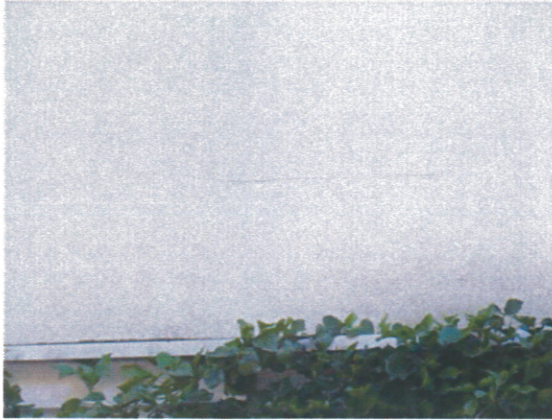
Fot. 1121

- Lokalne pęknięcia elewacyjne (fot. 1121). Brak zagrożeń;
- Ślady po pnączach roślinnych na tynku cienkowarstwowym (fot. 1122);
- Na ścianie jednowarstwowej widoczne pęknięcia poziome przebiegające prawdopodobnie wzdłuż pasa styropianu docieplającego strop żelbetowy (fot. 1123);

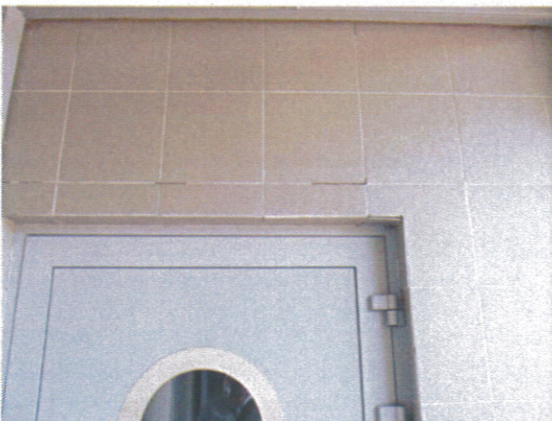
Fot. 1133

- Ubytki fug w płytkach okładzin ceramicznych cokołu budynku (fot. 1131);
- Ubytki w okładzinach elewacyjnych ościeży drzwiowych przy wejściu do aresztu (fot. 1132, 1133);

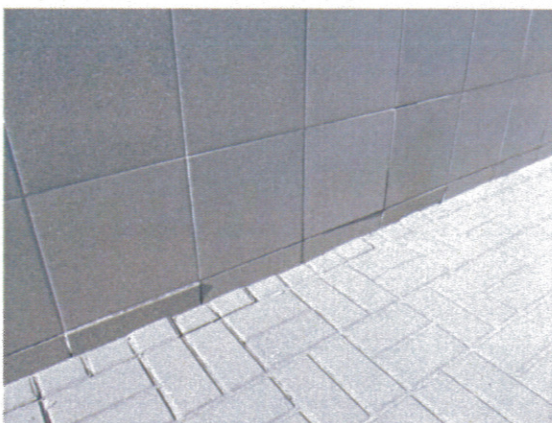
Fot. 1156

- Odspojenia płytek gresowych od podłoża na powierzchni pionowej cokołu budynku (fot. 1156, 1162);
- Odparzenia i złuszczenia tynku mozaikowego na murkach balustradowych schodów wejścia służbowego (fot. 1158);
- Rysa na połączeniu murka balustradowego schodów zewnętrznych z elewacją budynku (fot. 1159). Rysa włosowata. Nie stwierdzono zagrożeń. W tym miejscu pęknięcie wyprawy elewacyjnej (fot. 1159 - 1161);
- Lokalne spadki odwrotne chodnika w strefie przycokołowej (fot. 1163). Brak wystarczającego zagęszczenia podbudowy (podsypki) – kostka brukowa pod ciężarem osoby badającej zapadła się o kilka centymetrów;

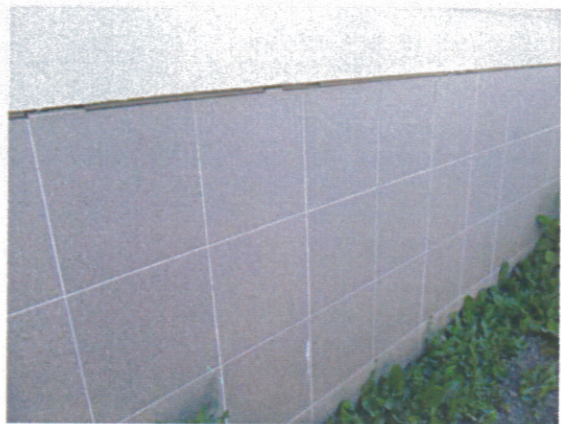
Fot. 1166

- Odspojone płytki okładzinowe od powierzchni cokołu (fot. 1166, 1169). Płytki cokołowe odspojone całościowo. Niezbędne jest zerwanie okładziny na całej powierzchni cokołu.
- Lokalne zarysowania wyprawy elewacyjnej (fot. 1167);
- Nieszczelności obróbek blacharskich gzymsu pozornego skutkujące zabrudzeniami elewacji, złuszczeniami powłoki malarskiej i pęknięciami (fot. 1170);
- Pęknięcie gzymsu pozornego przy dylatacji pionowej (fot. 1171). Nie przeniesiono dylatacji na gzyms pozorny ze styropianu (lub pianki);
- Szczeliny dylatacyjne zabezpieczone w dwojaki sposób: w części ponad parterem z użyciem systemowych profili dylatacyjnych, w części parterowej – z użyciem uszczelnacza poliuretanowego trwale plastycznego. Widoczne odspojenia poliuretanu od powłok elewacyjnych – brak szczelności połączenia, możliwość wnikania wody opadowej i roztopowej w strukturę obiektu (fot. 1171);

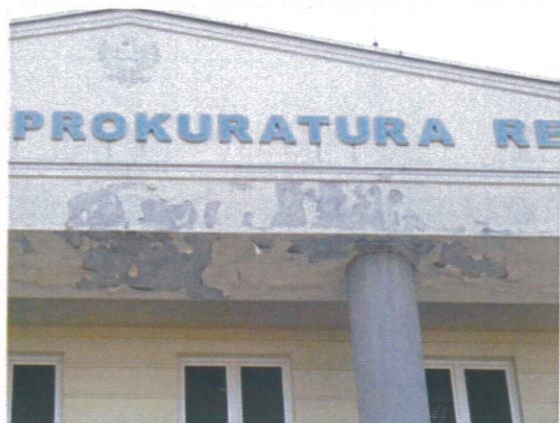
Fot. 1176

- Pęknięcia poziome na murze oporowym głównych schodów wejściowych do budynku (fot. 1173);
- Złuszczenia i odparzenia powłok tynkarskich na podcieniu w poziomie dachu głównego budynku (fot. 1175-1178). Ślady zalań także na słupie konstrukcyjnym. Skutek nieszczelności pokrycia dachowego;
- Brak przeniesienia dylatacji na warstwy dociepleniowe w skrzydle północno-wschodnim (fot. 1180-1181). Widoczne samozdylatowanie się warstwy elewacyjnej - pęknięcia pionowe na łączeniu siatek zbrojeniowych (fot. 1181);
- Miejscowo wymieniona obróbka blacharska gzymsu pozornego (fot. 1183).

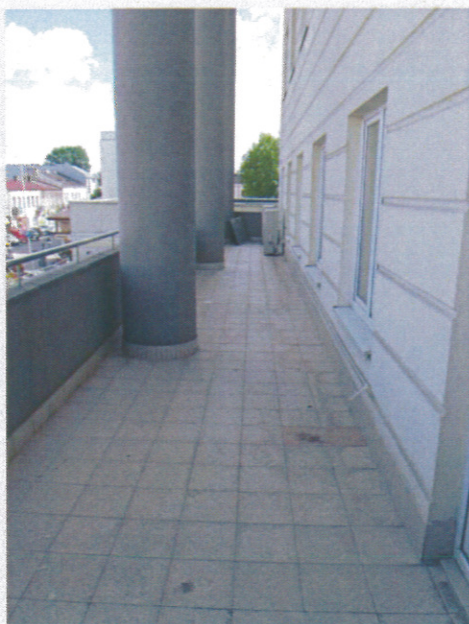
Fot. 782

- Taras z odwodnienie punktowym. Jeden wpust na całej powierzchni tarasu (fot. 782).
- Pęknięcia poziome murku balustrady tarasowej (fot. 783). Na dzień wizji lokalnej brak zagrożeń;
- Posadzka tarasu w wizualnie dobrym stanie technicznym. Brak wykruszeń fug, uszczelnienia naroży wklęsłych materiałem trawle plastycznym, prawidłowo wykonane obróbki cokolików (fot. 783)
- Z poziomu tarasu widoczne zacieki na poziomie podcienia (fot. 785). Zacieki ze strony dachu budynku są spowodowane nieszczelnościami pokrycia dachowego. Widoczne złuszczenia i odparzenia tynku cienkowarstwowego;
- Na tarasie posadowione jednostki klimatyzatorów (fot. 786);
- Wykruszenia fug czap balustrady tarasowej (fot. 787, 786, 788). We wskazanych miejscach woda opadowa i roztopowa wnika w strukturę obiektu.

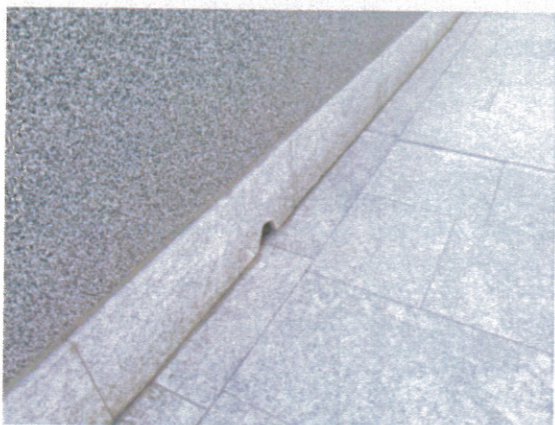
Fot. 1186

- Taras zlokalizowany w części północno-wschodniej. Taras pod niedawnym remoncie z posadzką z płytek gresowych (fot. 1185);
- Odwodnienie tarasu w postaci „rynsztoka” wykonanego poprzez obniżenie posadzki przy balustradzie tarasowej. Woda opadowa wyprowadzana rzygaczami poza obręb budynku (fot. 1186, 1191);
- Na tarasie szczelina dylatacyjna w warstwie ocieplenia wypełniona pianka poliuretanową (fot. 1187). Pianka utleniona, szczelina dylatacyjna niezabezpieczona materiałem trwale plastycznym;
- Na przejściu tarasu w pochylnię nastąpiło samozdylatowanie konstrukcji – pęknięcia fug i pęknięcie płytki gresowej posadzki tarasowej (fot. 1189, 1190);

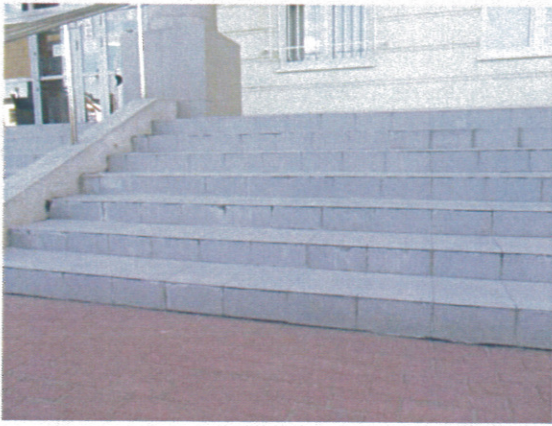
Fot. 1195

- Ślady wyflukanego węglanu wapnia na podstopnicach schodów głównych (fot. 1195);
- Pęknięcia poziome murów oporowych schodów wejściowych (fot. 1173, 1196, 1197, 1202, 1203, 1204). W tych miejscach ubytki okładzin gresowych – płytki odspojone od podłoża. Pęknięcia te należy łączyć z zapadnięciem chodnika w bezpośrednim sąsiedztwie schodów, co z kolei jest spowodowane osiadaniem gruntu nieprawidłowo zagęszczonego na etapie budowy i dodatkowo poddanego działaniu wody w przeszłości wskutek wylania pobliskiego kanału. Pęknięcia na dzień opracowania ekspertyzy nie stanowią zagrożenia bezpieczeństwa konstrukcji schodów oraz bezpieczeństwa osób i mienia – należy je jednak monitorować szczególnie przy okresowych kontrolach obiektu;

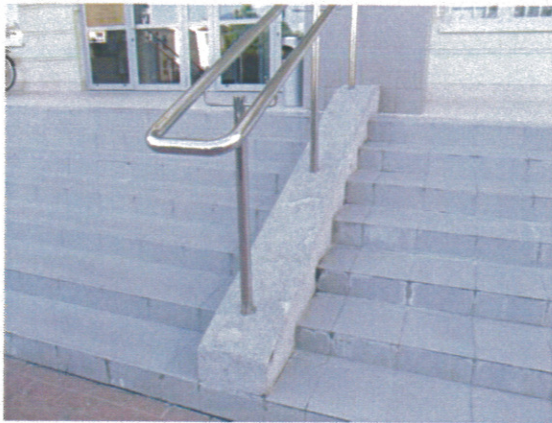
Fot. 1198

- Złuszczenia tynku mozaikowego z murka balustrady pośredniej wskutek działania wody opadowej i roztopowej (fot. 1198).

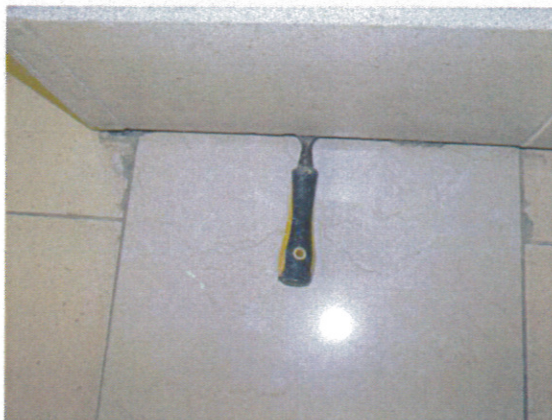
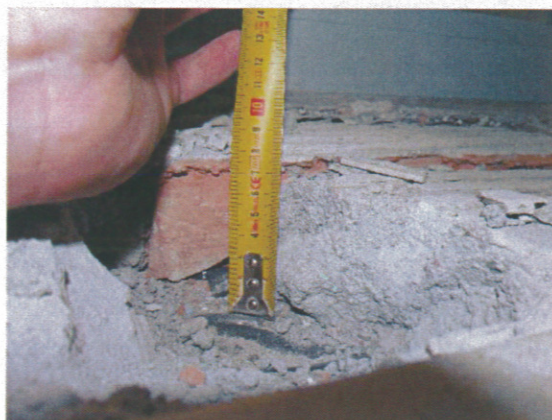
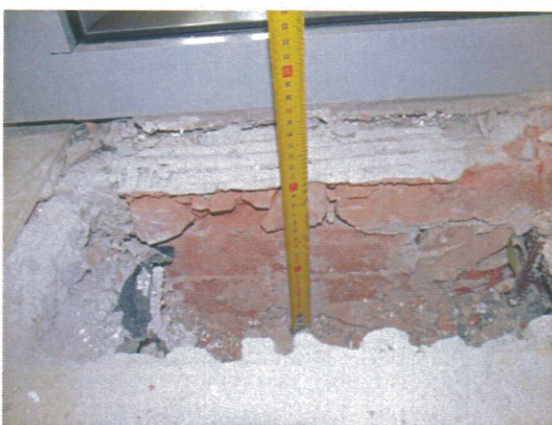
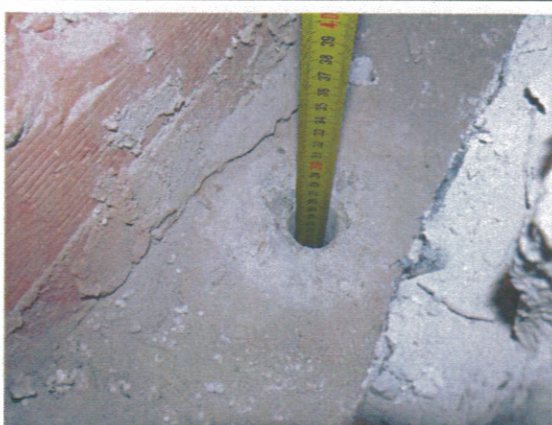
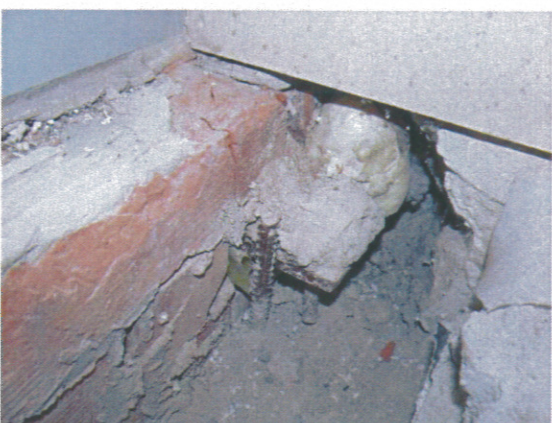
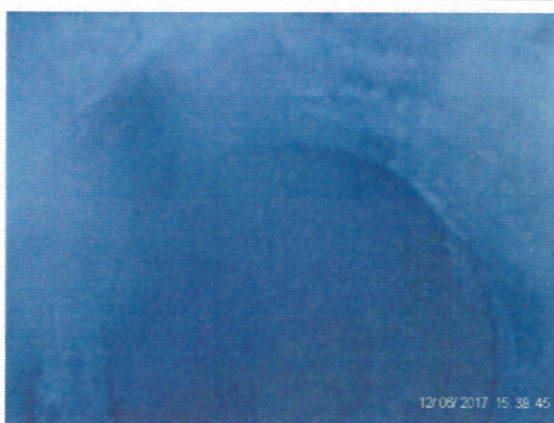
Odkrywki warstw podłogowych dokonano w miejscu odparzonej i odspojonej płytki gresowej na ciągu komunikacyjnym w części północnej budynku, w miejscu największego obniżenia niwelety podłogi. Ze względu na specyfikę budynku (budynek użyteczności publicznej) i konieczność jego ciągłego funkcjonowania (zaplanowane rozprawy sądowe), a tym samym ograniczone możliwości „uszkodzenia” posadzki – odkrywki dokonano minimalizując obszar zniszczeń do niepełnej płytki gresowej. Odkrywka warstw podłogowych do poziomu posadzki wykonana została poprzez ich lokalną rozbiórkę. Odkrywki podbudowy nie wykonano na tak małej powierzchni ze względu na jej grubość – 28 cm niezgodną z dokumentacją projektową (12 cm). Zdecydowano się więc na przewiert podbudowy oraz wykonanie badania kamerą inspekcyjną.

Odkrywka wskazała na rozbieżność stanu faktycznego z projektem budowlanym oraz na fakt zalegania pomiędzy podbudową betonową a warstwą stabilizowanego gruntu warstwy piasku luźnego. Taki stan rzeczy wyjaśnia wczesne obniżenie się podłogi (wykazane w dokumentach z lat poprzednich) i uspokaja co do możliwości powstania nagłej i awaryjnej sytuacji mogącej wystąpić w ostatnim czasie w wyniku prowadzonych robót budowlanych na pobliskim skwerze. Rzeczą zdecydowanie bardziej niepokojącą jest stan techniczny ścianki działowej pomieszczenia socjalnego („wisi” ona w powietrzu utrzymywana wiązaniem elementów murowych), o czym mowa powyżej.
