**OCENA TECHNICZNA DACHU BUDYNKU „STAREJ MLECZARNI”
ZLOKALIZOWANEGO PRZY UL JANA PAWŁA 47 W PIASECZNO
DZIAŁKA EWID. NR 13/7; 13/8, OBRĘB 0014 PIASECZNO
JEDNO EWID. 141804_4 WRAZ Z PROJEKTEM WYKONAWCZYM
W ZAKRESIE SPOSOBU I TECHNOLOGII WYKONANIA NIEZBĘDNYCH
ZABEZPIECZEŃ BUDYNKU**

UL JANA PAWŁA 47, 05-500 PIASECZNO

**GMINA PIASECZNO
Ul. Kościuszki 5, 05-500 Piaseczno**

PIASECZNO, 22.04.2021r.

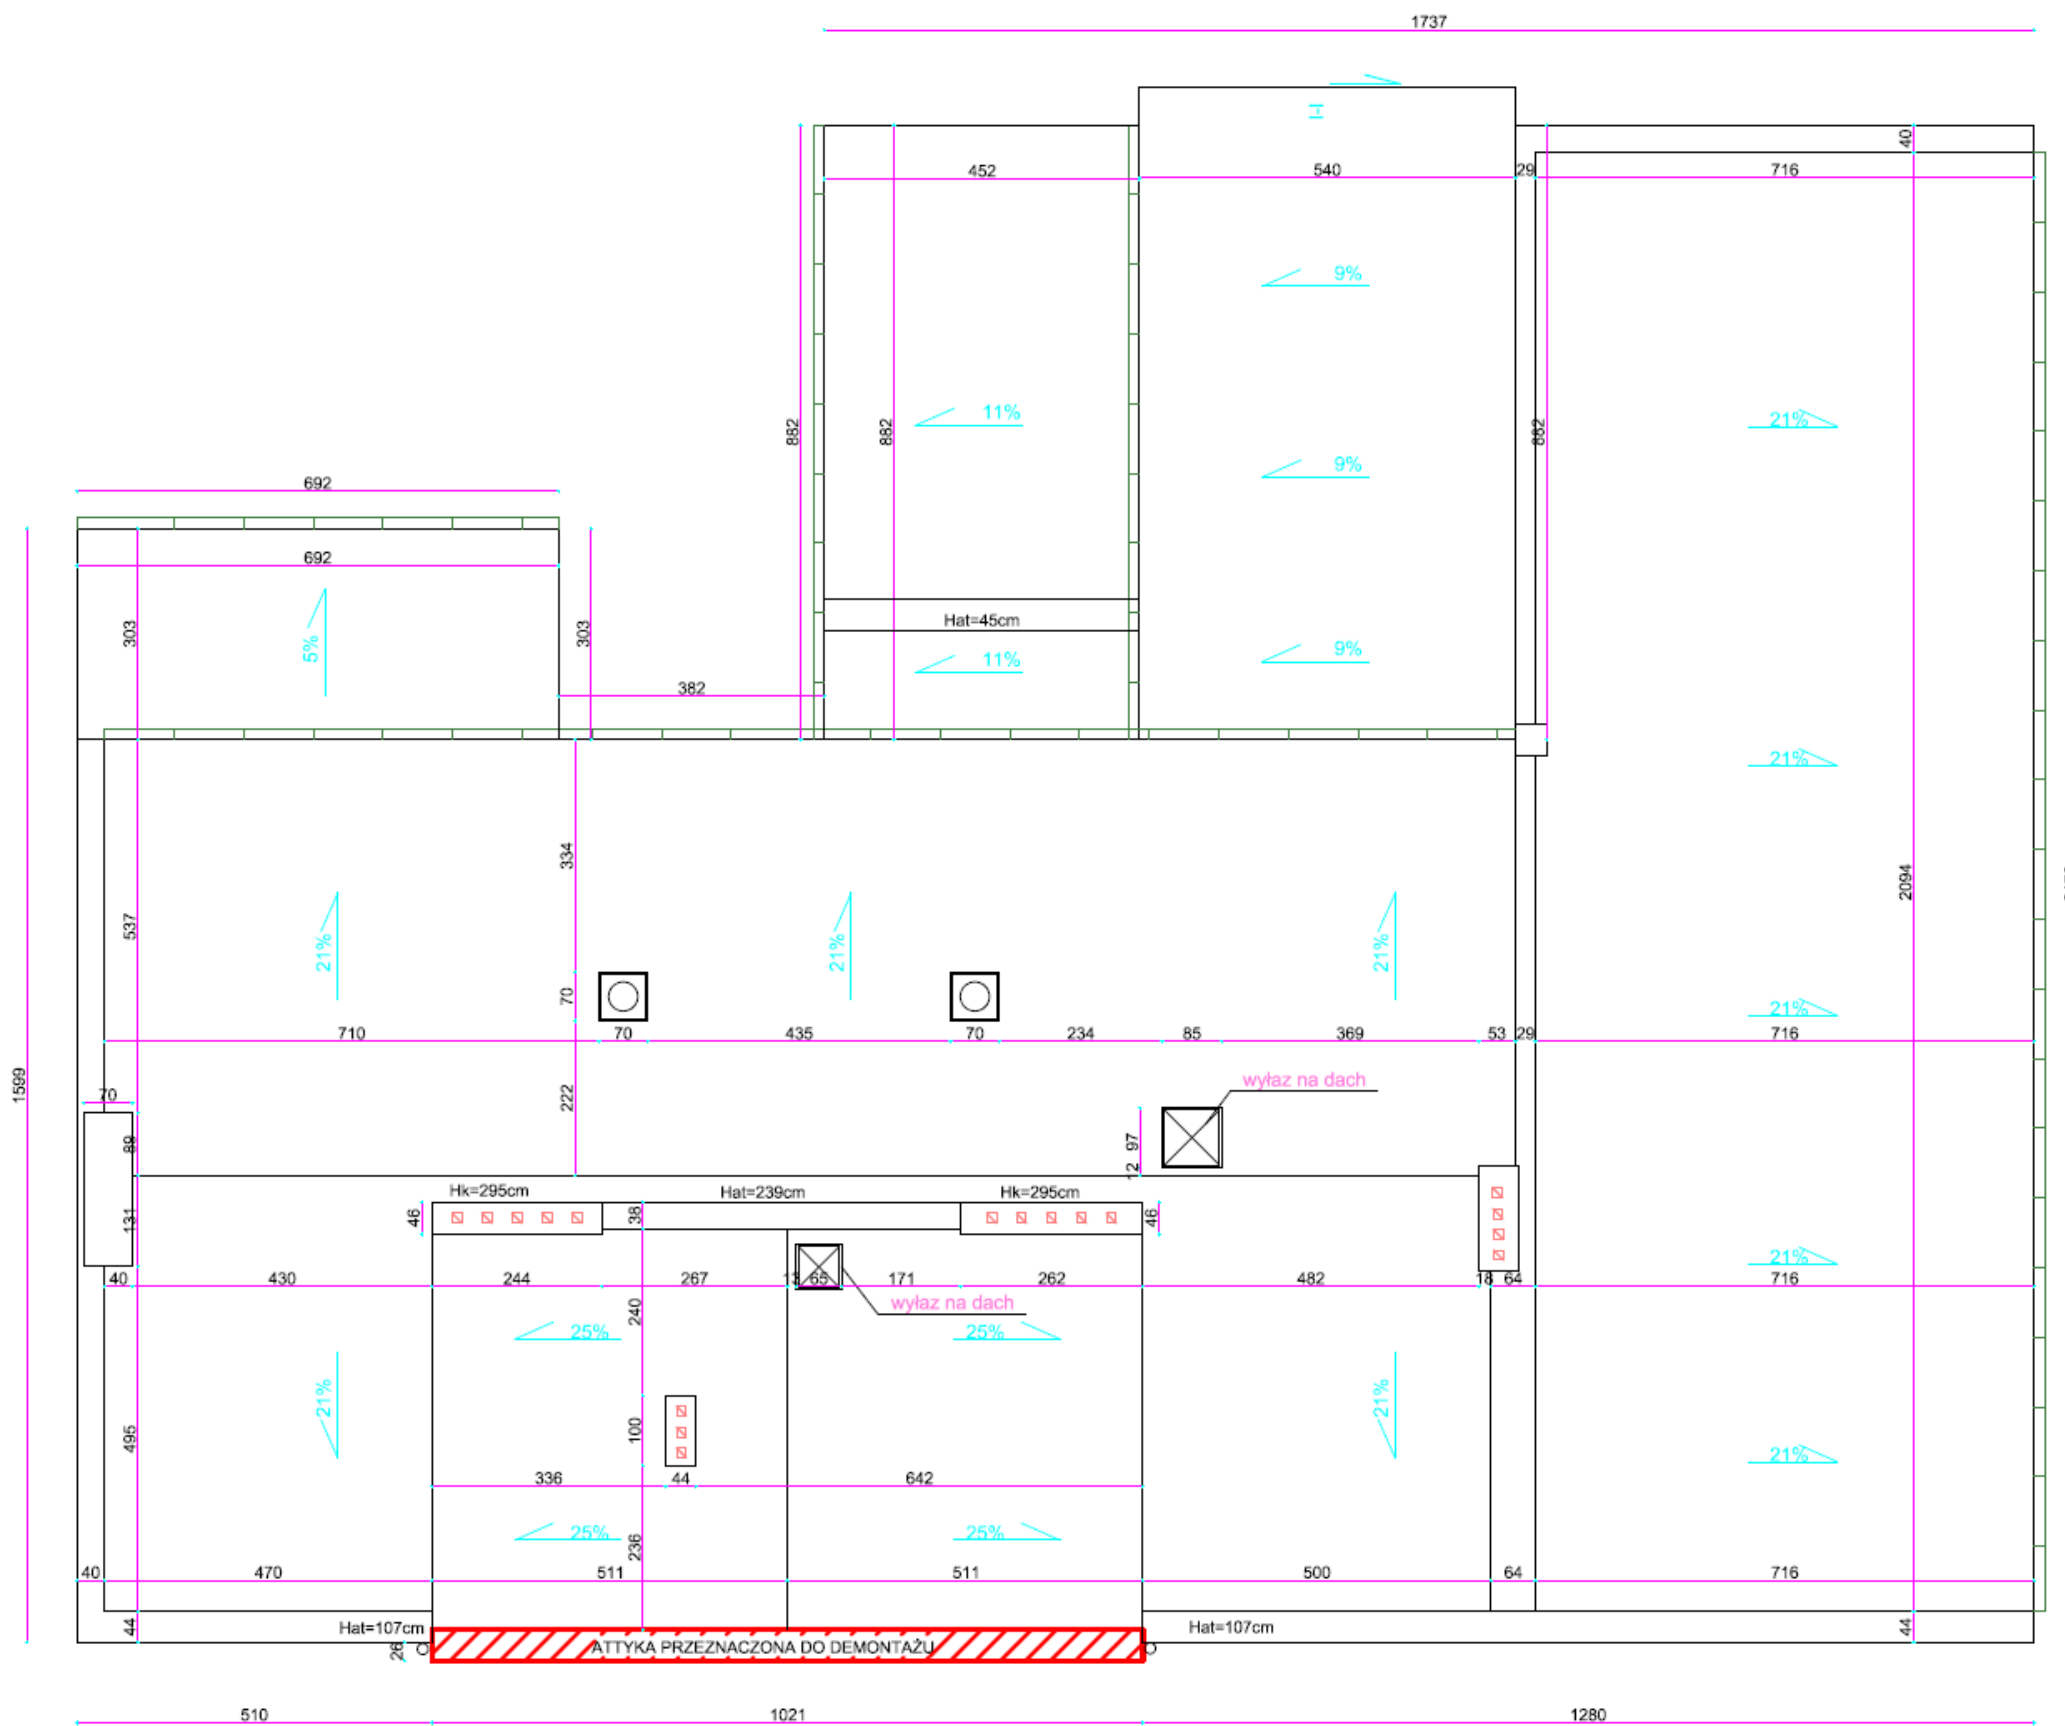
- Drewniana konstrukcja dachu jest w stanie złym. Szczególnie, deskowanie na połąci zachodniej ok 40% połąci dachowej klasyfikuje się do wymiany, stan pokrycia z papy zły
- Kominy murowane cegłą pełną, z ubytkami tynków,
- Strop Kleina – korozja belek stalowych, miejscowe wypadanie cegieł i tynku w miejscach przecieków z dachu,
- Ściany wewnętrzne murowane częściowo z obite z tynku i zaprawy,
- Ściany zewnętrzne murowane cegłą ceramiczną z licznymi ubytkami tynku i cegły, pęknięciami głównie w rejonie gzymsów, tynki zawilgocone i spękane,
- Ściany zewnętrzne szczytowe murowane cegłą ceramiczną z licznymi ubytkami tynku i cegły, ściana wschodnia wyraźne pęknięcie przez całą wysokość ściany aż do fundamentów (stan awaryjny), pozostałe tynki zawilgocone i spękane.

W drugiej kolejności należy wymienić uszkodzoną konstrukcję dachu (w tym deskowania wraz z poszyciem z papy) oraz w razie potrzeby obróbkami blacharskimi.

Po zakończeniu prac demontażowych należy wymienić uszkodzoną konstrukcję dachu w stosunku 1:1 do zastałych rozwiązań dotyczy to zarówno samej konstrukcji jak i deskowania, a w razie potrzeby także obróbkę blacharskich.

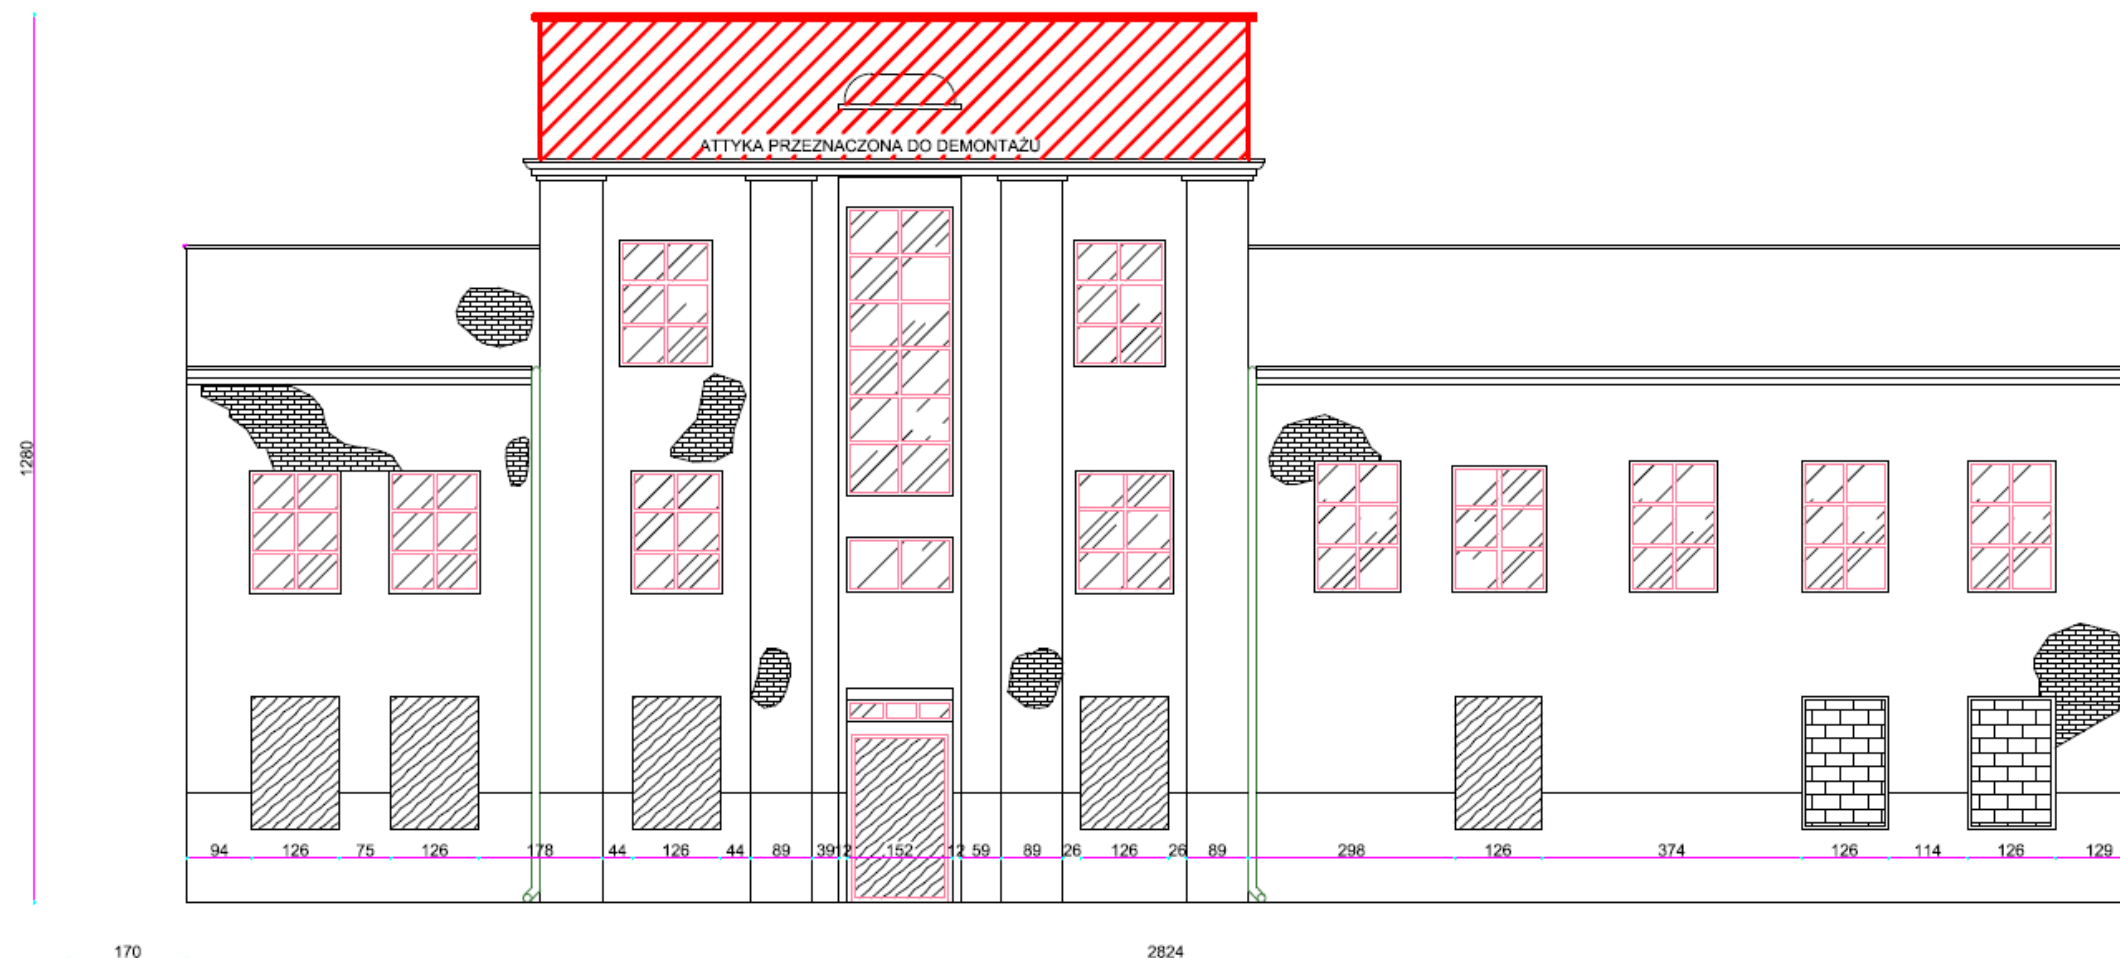
Należy wykonać niezbędne roboty demontażowe elementów uszkodzonych i grożących zawaleniem tj. odchylonej od pionu attyki ściany północnej (odspojonej na wysokości ostatniego gzymsu), grożącej niekontrolowanym przewróceniem w kierunku ul. Jana Pawła II-go.

Elementy budowlane kwalifikujące się do demontażu to: część attyki ściany północnej, we fragmencie ponad poziomem stropu trzeciej kondygnacji nadziemnej oraz uszkodzona konstrukcja dachu.

Rozbierane elementy murowane należy skuwać ręcznie lub przy użyciu lekkich urządzeń udarowych, kierując urobek do wnętrza budynku.
