Sprawozdanie końcowe z przeprowadzonych prac doraźnych

Obiekt:	Zabytkowa willa „Dom Zośki”
Adres:	ul. Królowej Jadwigi 11 05-500 Piaseczno dz. ew. nr 53, obręb 0050, jedn. ew.: 141804_4
Zamawiający:	Gmina Piaseczno ul. Kościuszki 5 05-500 Piaseczno
Nadzór inwestorski-konserwatorski:	festgrupa sp. z o.o. konserwatorska pracownia projektowa al. Jerozolimskie 47/2a NIP 7010174685 00-697 Warszawa, PL KRS 0000182188 +48 (22) 621 25 13 REGON 141783062 www.festgrupa.pl kapitał zakładowy 50 000 PL BZWBK SA 48 1090 2851 0000 0001 1152 9459
Data:	Październik 2019r.

Sprawozdanie dot.: zabytku nieruchomego, budynek „Dom Zośki”, wpisanym do rejestru zabytków pod nr A-881 decyzją z dnia 6.11.2009 wraz z ustaleniem strefy ochronnej, którą wyznaczają granice działki, ul. Królowej Jadwigi 11, Piaseczno 05-500, dz.ew. nr 53, obr. 50, KW WA5M/00275369/4.

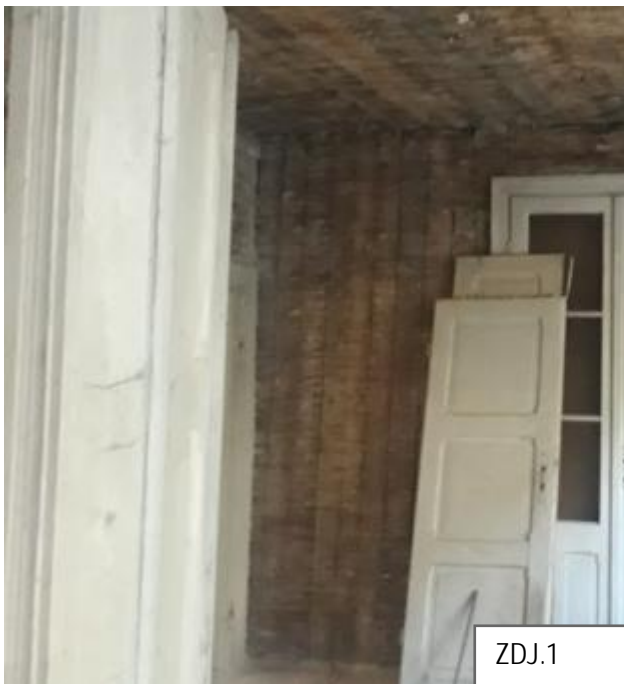
ZDJ.1

3. Omówiono również dalszy zakres prac i jego etapowanie dotyczący podłóg
4. Stwierdzono obecność korozji biologicznej punktowej w zakresie deskowania podsufitki piętra, przy kominie (pokazano na zdjęciu).

Ustalono, że z uwagi na to, że nie jest to częścią zgody na prace doraźne, należy demontaż elementów skorodowanych potwierdzić z MWKZ. Po ustaleniu szczegółów z MWKZ, nadzór konserwatorski (festgrupa) potwierdzi zakres możliwych prac.

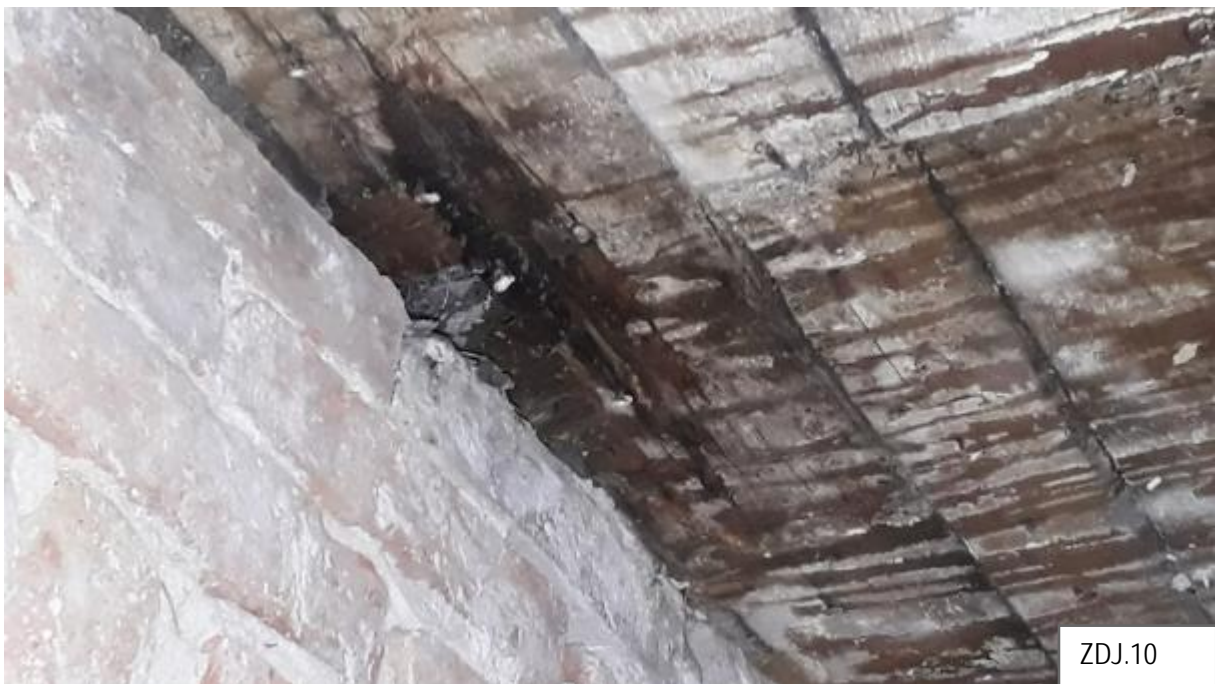
ZDJ.10

Stwierdzono korozję biologiczną w zakresie podsufitki piętra (pom.11 wg PFU)- zakres ściany działowej na styku z klatką schodową.

Zakres prac demontażowych, poza zakresem wniosku, do potwierdzenia z MWKZ .

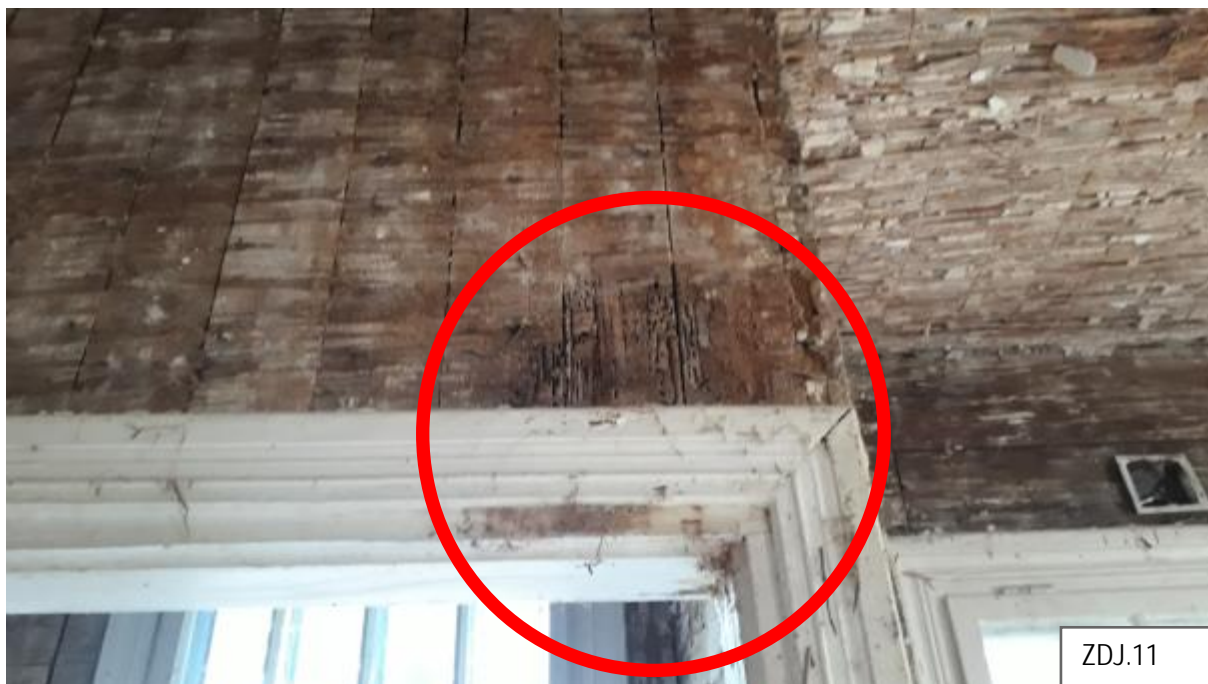
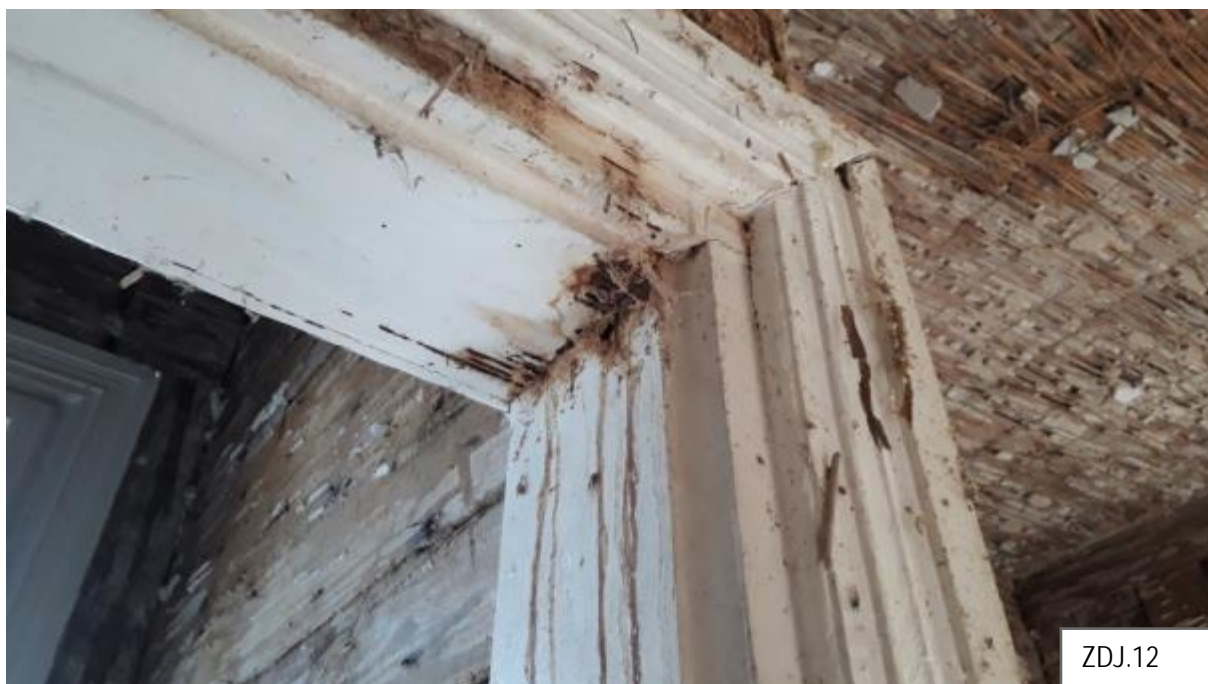
Parter, przedsionek boczny (pom.08 wg PFU), ościeżnica wraz z konstrukcją drewnianą nadprożową z oznakami aktywnych żerowisk drewnojadów.

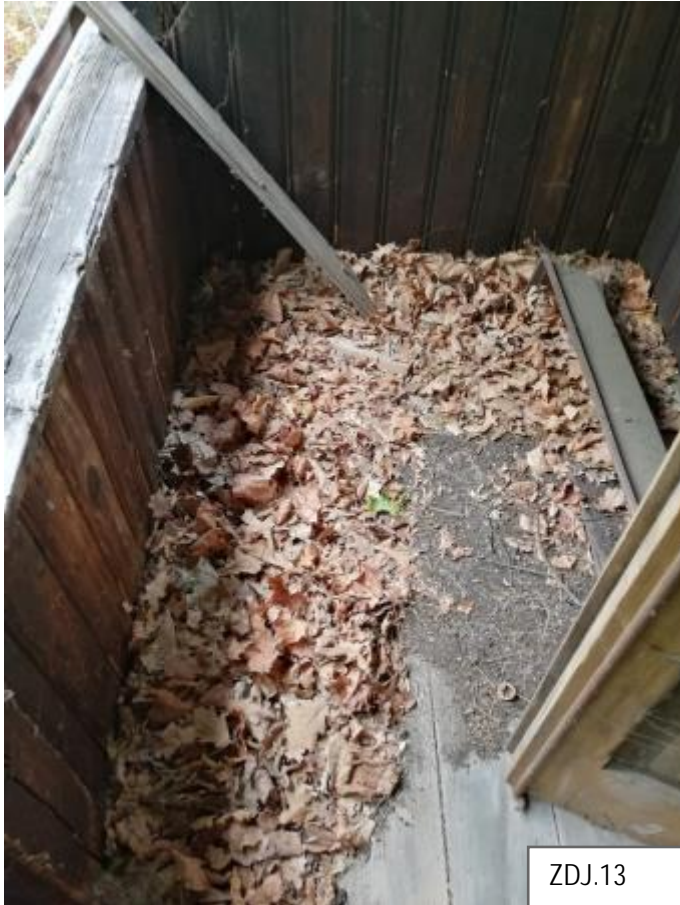
Zdjęcie nr 13

Liście i ziemia zalegające na loggiach
na piętrze – do usunięcia

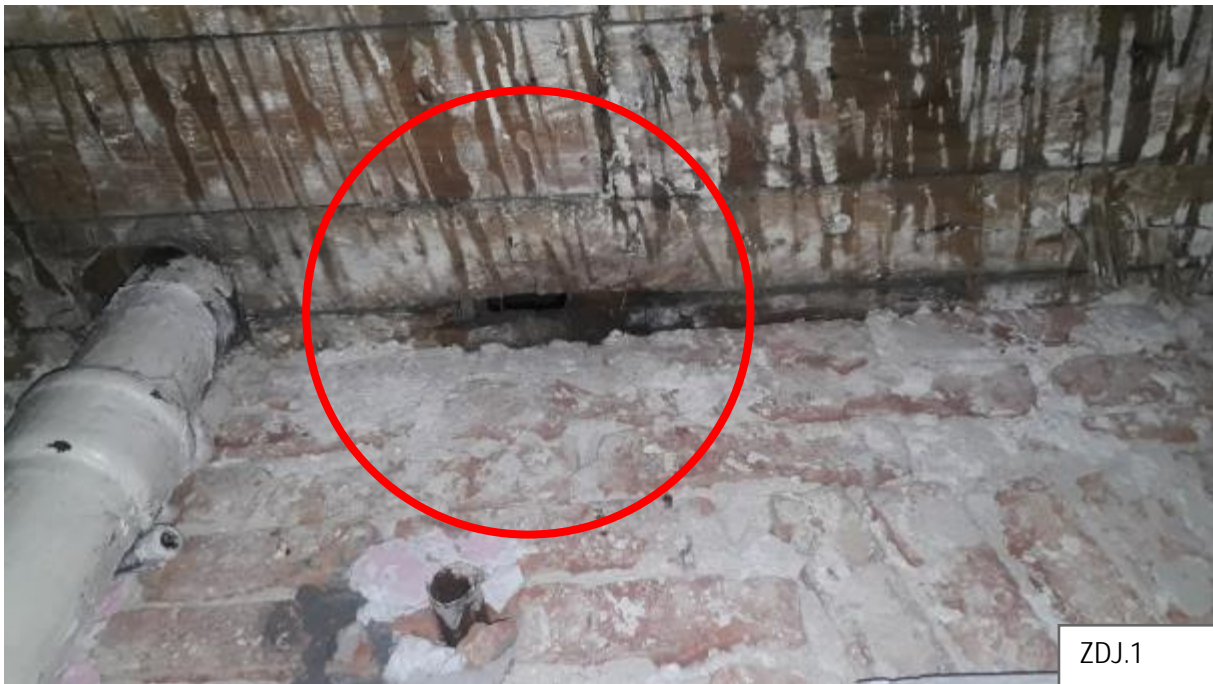
Widoczna korozja biologiczna na podsufitce piętrowej (deskowanie drewniane), miejsce oparcia na ścianie działowej. Zawilgocenie wynikające z nieszczelności w połaci dachu. Widok od strony pomieszczenia nr 202 (wg inwentaryzacji).

Chcielibyśmy wnioskować o demontaż deskowania w tym miejscu zgodnie z zasadą 1m w każdą stronę od elementu zaatakowanego przez grzyba domowego. Obawiamy się iż pozostawienie takiego ogniska na okres jesienno-zimowy może spowodować postęp korozji i przejście jej na konstrukcję drewnianą więźby dachowej.

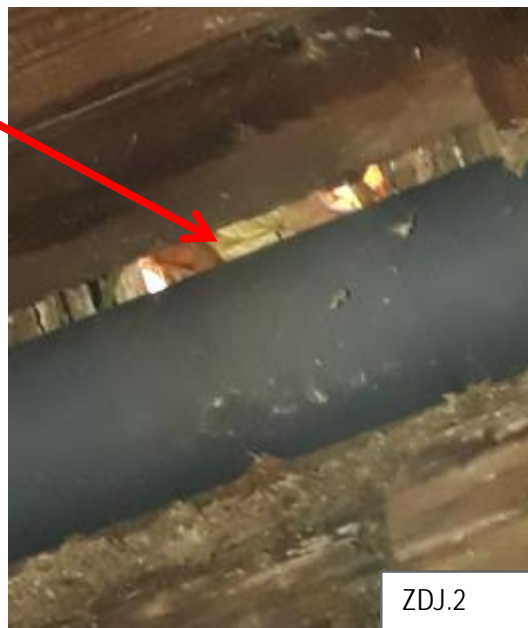
ZDJ.2

Zdj. 1-2
Widoczna podsufitka werandy_ demontaż deskowania zaatakowanego przez grzyba domowego.
Demontaż przeprowadzony zgodnie z pozwoleniem na prace doraźne
Demontaż podsufitki odsłonił nieszczelność w połaci dachu. Brak odpowiedniego zabezpieczenia przy ułożeniu systemu rynnowego.

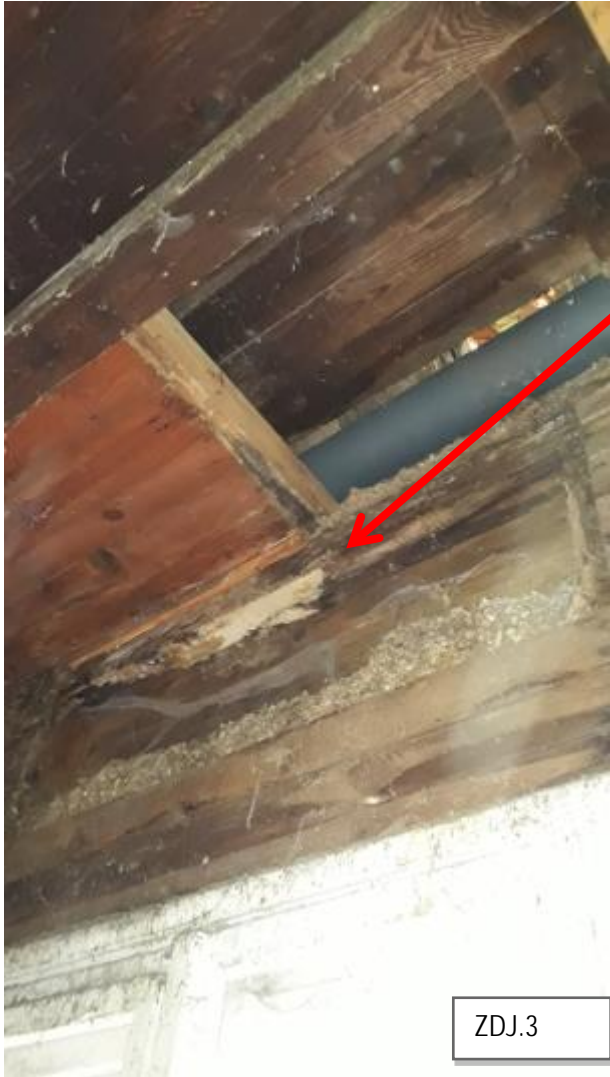
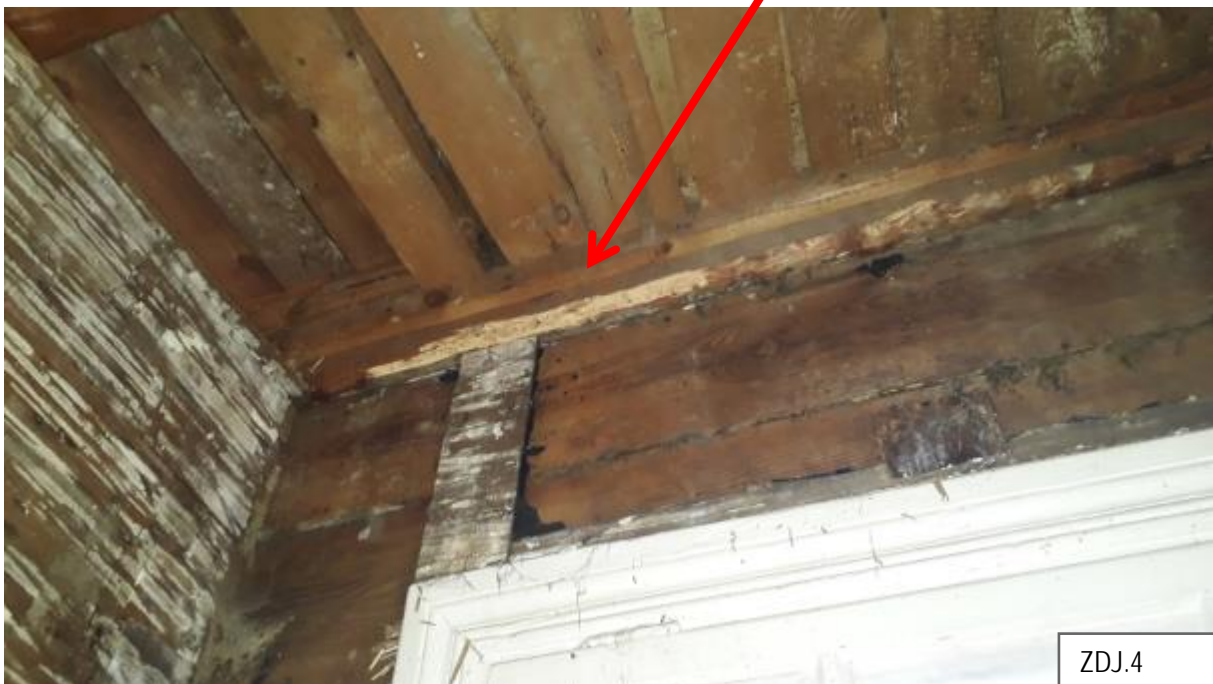
Elementy konstrukcyjne zakwalifikowane do pozostawienia na tym etapie z uwagi na stabilność konstrukcyjną.

W pracach docelowych po wykonaniu projektów szczegółowych budowlanych i wykonawczych, należy potwierdzić z MWKZ wymianę elementów w stopniu pośrednim lub zaawansowanym.

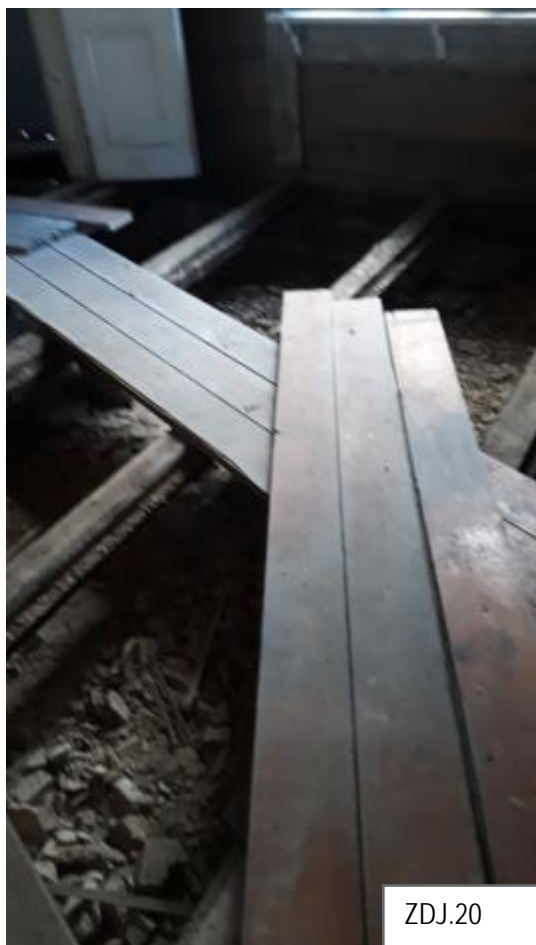
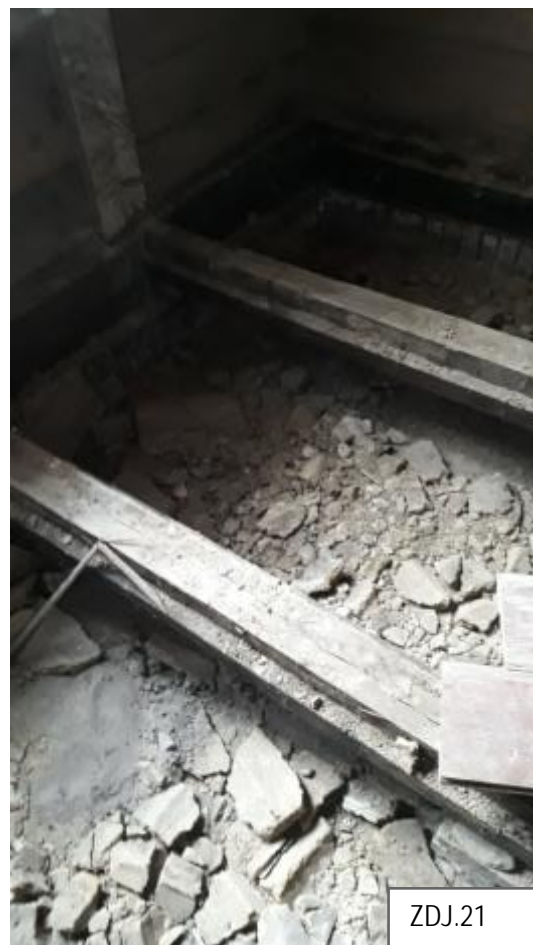
Widoczny demontaż podłogi na parterze, z odsłonięciem konstrukcji podłogi.
Wykonanie pomostów/trapów technicznych, tymczasowych w celu możliwości wykonywania dalszych prac związanych z zabiegiem fumigacji.

Poniżej warstw podłogowych stwierdzono klepisko z gruzem.
Widok pomieszczenia 101 wg inwentaryzacji

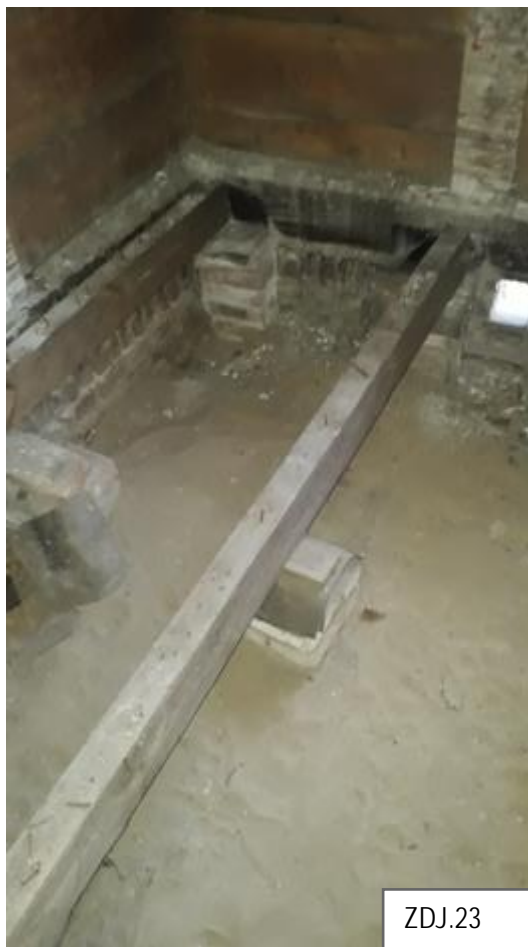
ZDJ.23

Widoczny demontaż podłogi na parterze, z odsłonięciem konstrukcji podłogi.
Widok pomieszczenia 102 wg inwentaryzacji

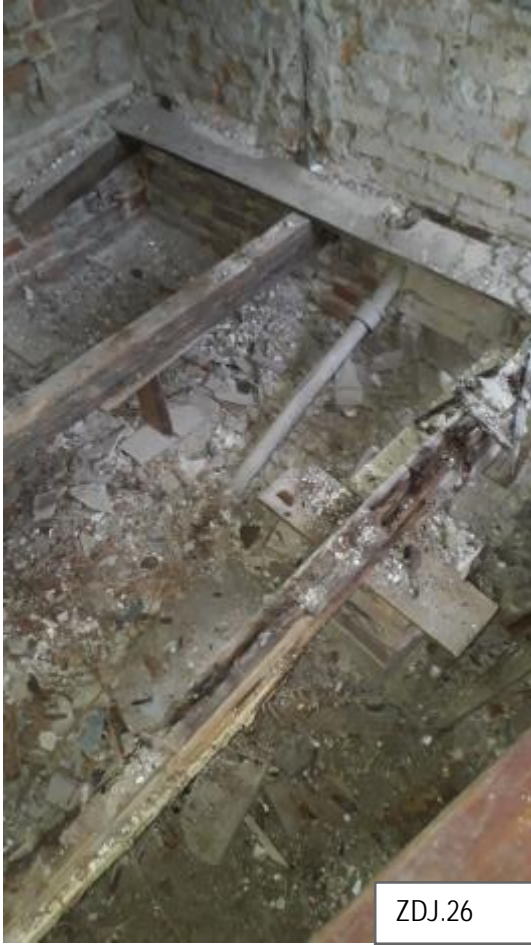
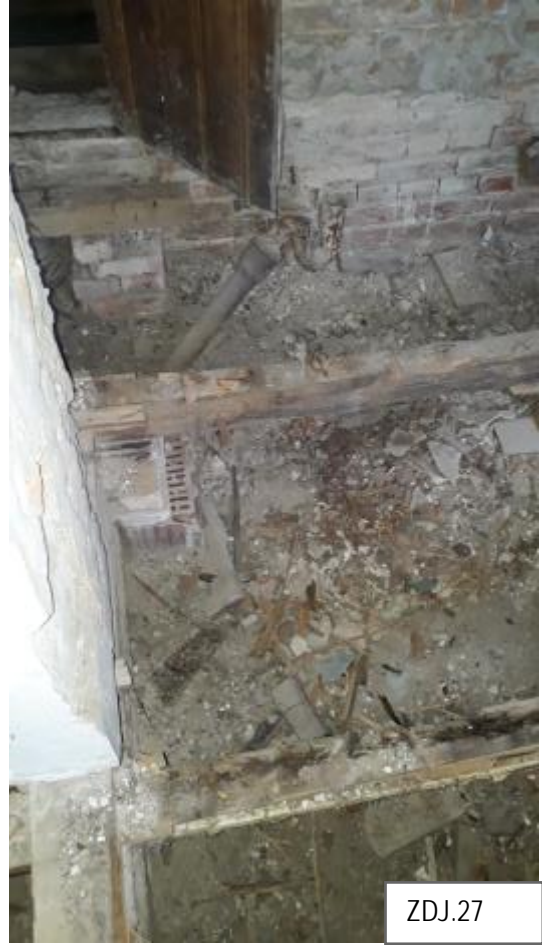
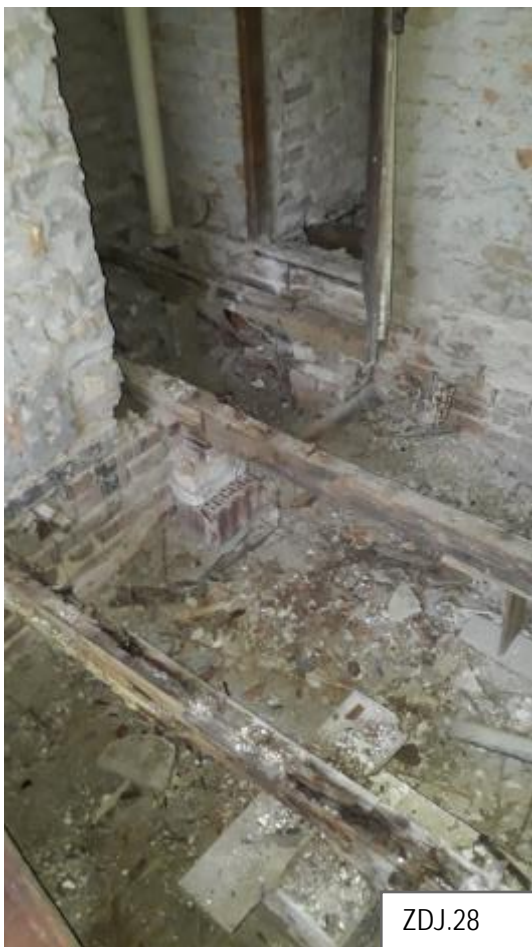
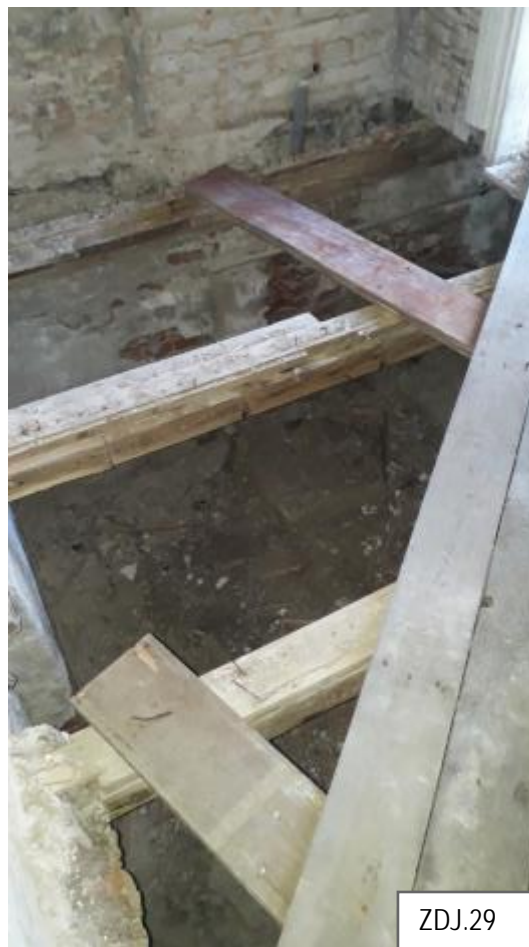
Widoczny demontaż podłogi na parterze, z odsłonięciem konstrukcji podłogi.
Widok pomieszczenia 104 i 105 wg inwentaryzacji

Widoczna silna korozja biologiczna elementów konstrukcyjnych podłogi.
Konieczność demontażu w pracach docelowych, zgodnie z zaleceniami zawartymi i zatwierdzonymi w dokumentacji konserwatorskiej.
Pozostawienie konstrukcji podłogi na tym etapie jest podyktowane koniecznością wykonania trapów tymczasowych pozwalających wykonać prace związane z zabiegiem fumigacji.

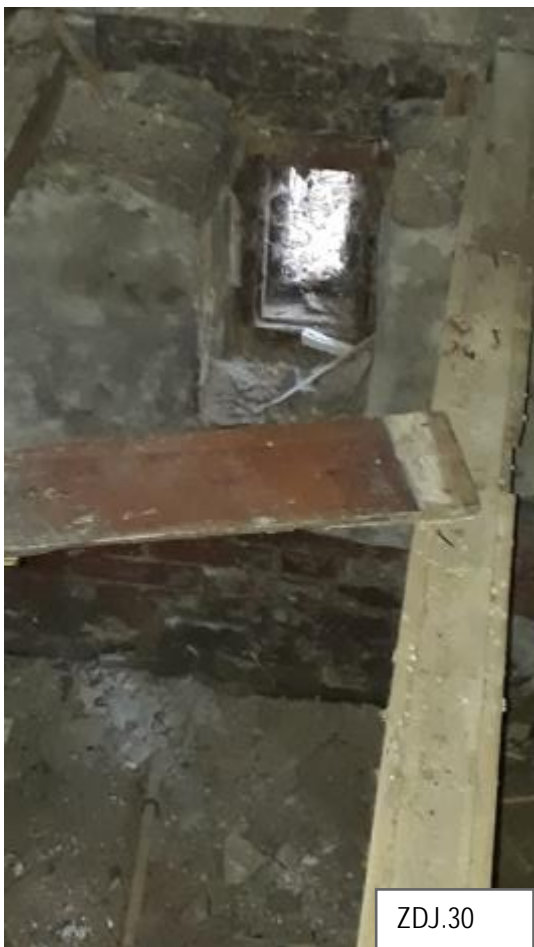
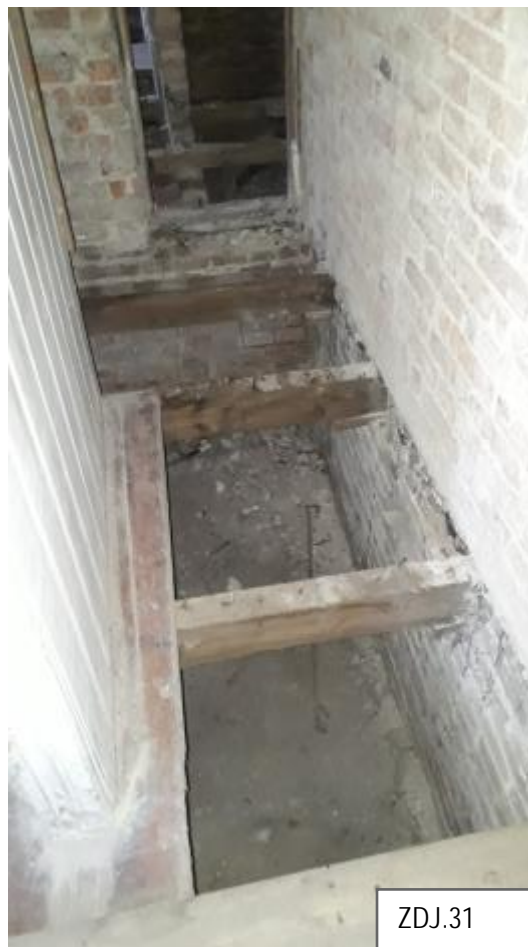
Widoczny istniejący otwór wentylacyjny w ścianie zewnętrznej, strefa cokołowa, podpodłogowa.

Widoczny demontaż podłogi na parterze, z odsłonięciem konstrukcji podłogi.

Widok pomieszczenia 109 wg inwentaryzacji

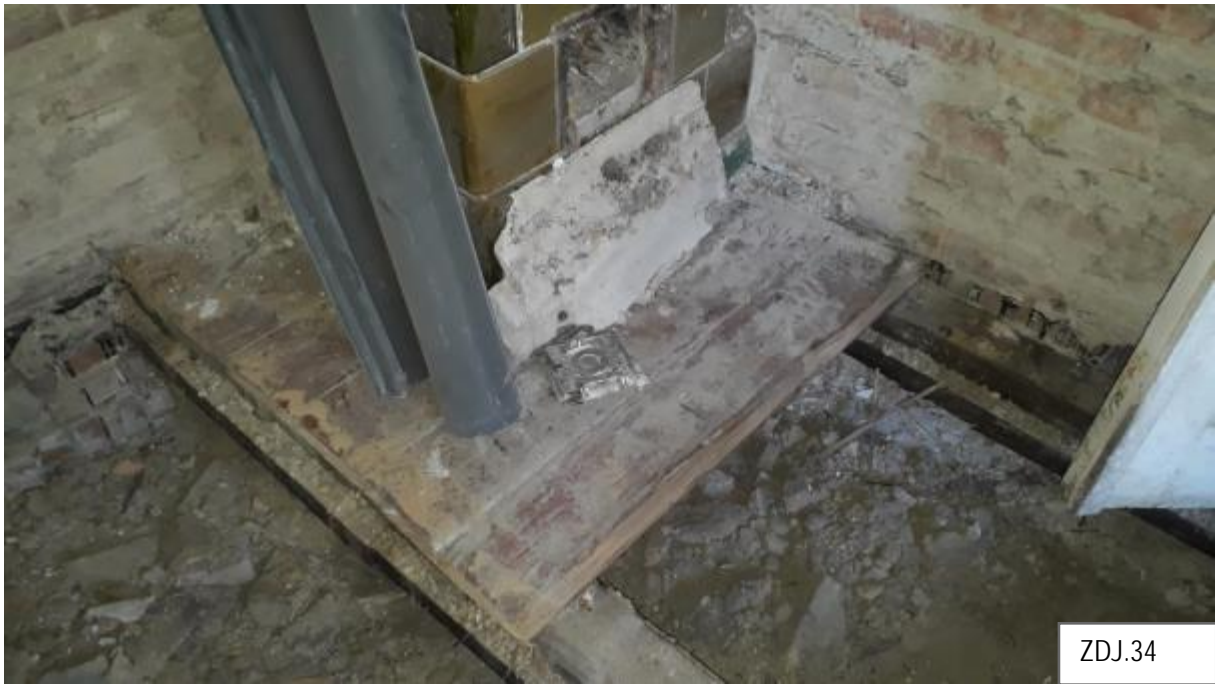
ZDJ.34

Widoczne ubytki w zakresie elementów wykończeniowych podłogi i ościeżnicy, spowodowane aktywnymi żerowiskami drewnojadów.

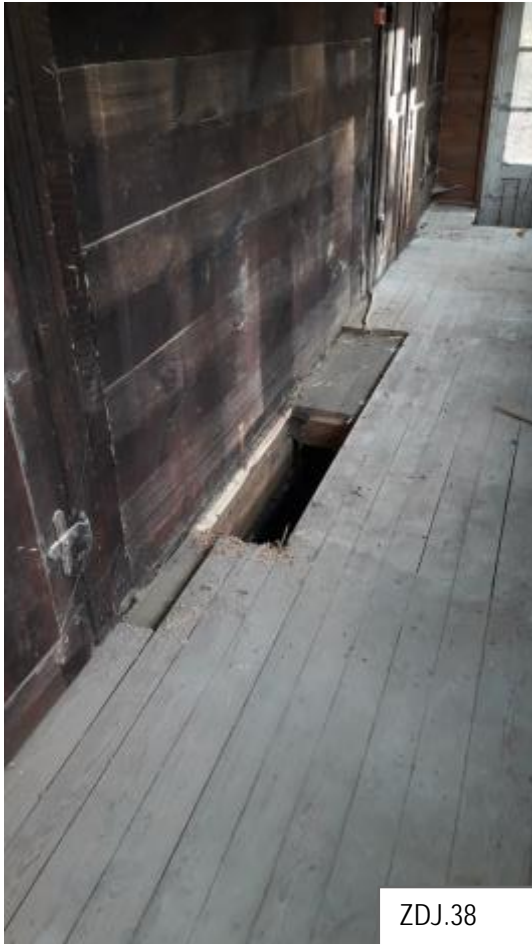
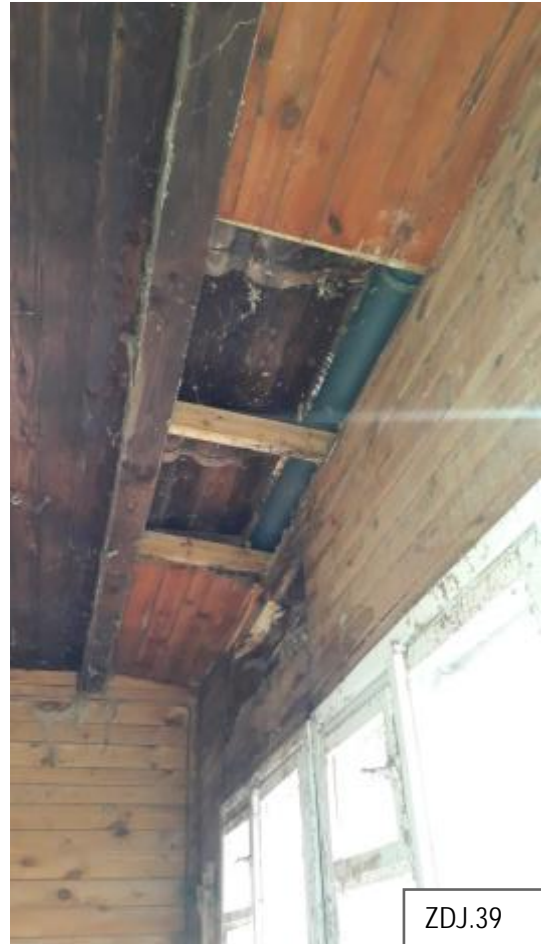
Widoczny demontaż deskowania sufitowego piętra w zakresie stwierdzonej podczas prac silnej korozji biologicznej
Pomieszczenia 201-202 wg inwentaryzacji.
Zakres demontażu wykonany zgodnie z wnioskiem na wykonanie dodatkowego demontażu i w uzgodnieniu z MWKZ.
