SPRAWOZDANIE Z INSPEKCJI

Data wykonania raportu z inspekcji: 2025-02-19

Przedszkole nr 11
ul. Nefrytowa 14, Piaseczno

Obiekt: Bujak sprężynowy samochód	
Dokumentacja fotograficzna

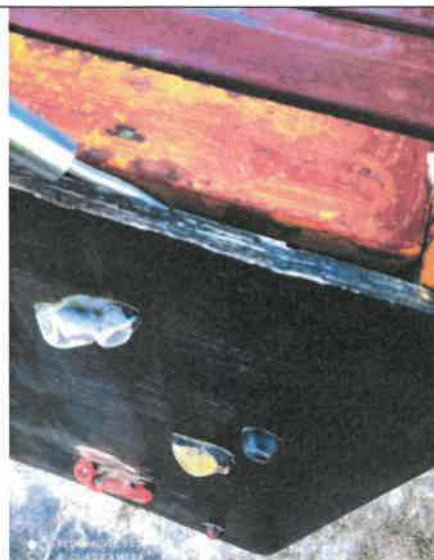
**Zakleszczenie palca w szczelinach pomiędzy
ścianką wspinaczkową i podestem. Należy
podjąć działania naprawcze i monitorowanie
materiału ścianki.**

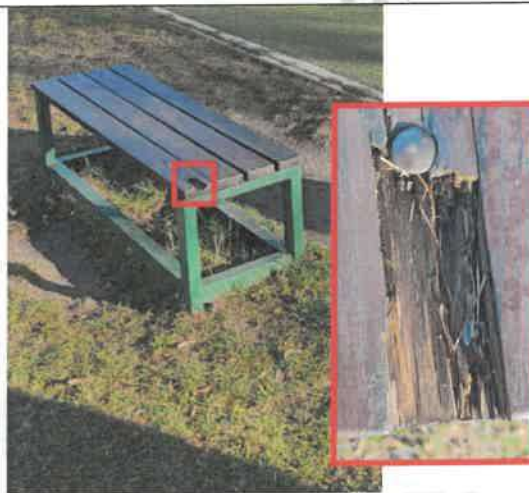
Spróchniała i wyszczerbiona ławka.
Należy podjąć działania naprawcze

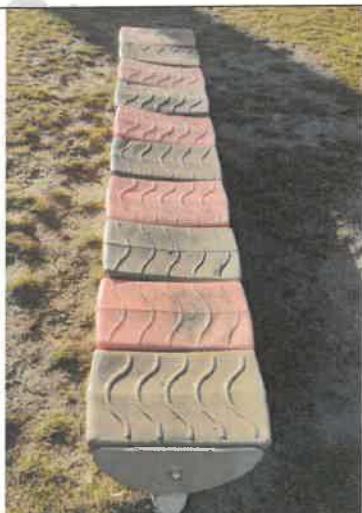
Ławki należy poddać konserwacji
