www.geo-prospekt.pl		• Kazimierza Wielkiego 6/43 05-200 Wołomin • NIP: 125-123-95-55 • biuro@geo-prospekt.pl • tel. 517 115 475 • 509 959 566	
Załącznik 1	Mapa dokumentacyjna	październik 2015	
OPRACOWANIE	mgr Paweł Stępczak upr. geol. nr XI-067/MAZ	skala	
TEMAT	Dokumentacja badań podłoża gruntowego dla projektu branży sanitarnej w ramach realizacji inwestycji związanej z przebudową Przedszkola nr 1 w Piasecznie przy ul. Kauna 4

GEO-PROSPEKT www.geo-prospekt.pl • biuro@geo-prospekt.com • Kазmierzа Wielkiego 6/43 05-200 Włocławek • 517 115 475 • 509 959 566	Załącznik 2.1	Przekrój geotechniczny nr I
	TEMAT	Dokumentacja badań podłoża gruntowego dla projektu dwóch budynków mieszkalnych w zabudowie bliźniaczej w Markach przy ul. Nauczycielskiej, dz. ew. nr 11/1, 11/2
	OPRACOWANIE	mgr Paweł Stępczak upr. geol. nr XI-057/MAZ
wrzesień 2015	skala pionowa: 1:50 skala pozioma: 1:100

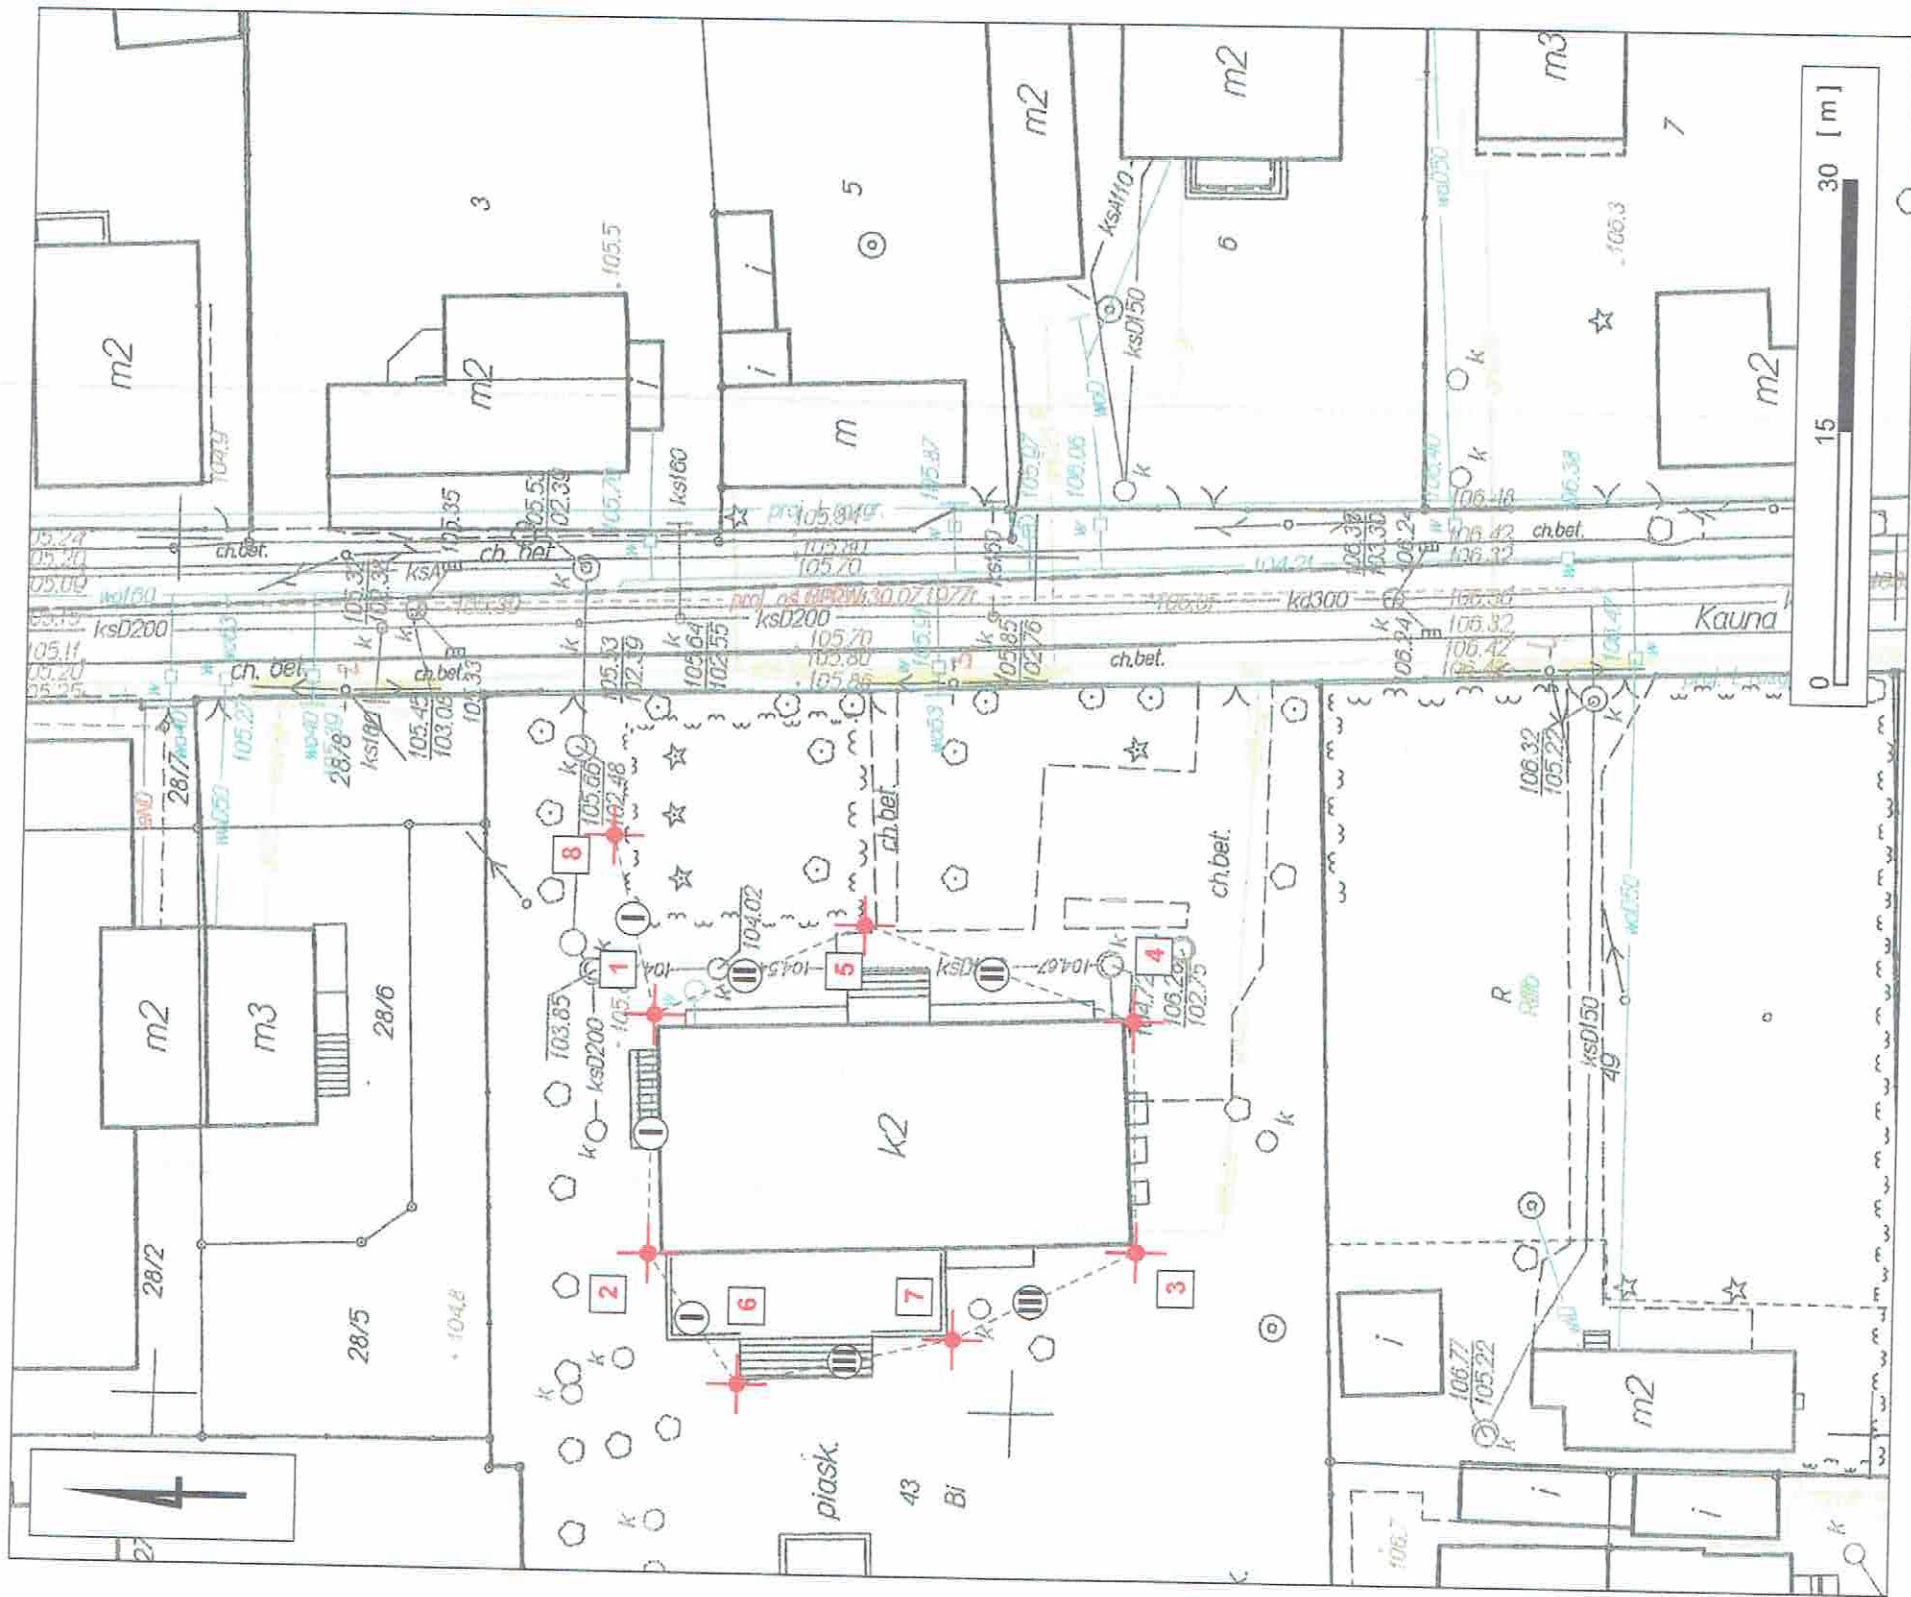
lokalizacja punktu badawczego

linia i numer przekroju geotechnicznego

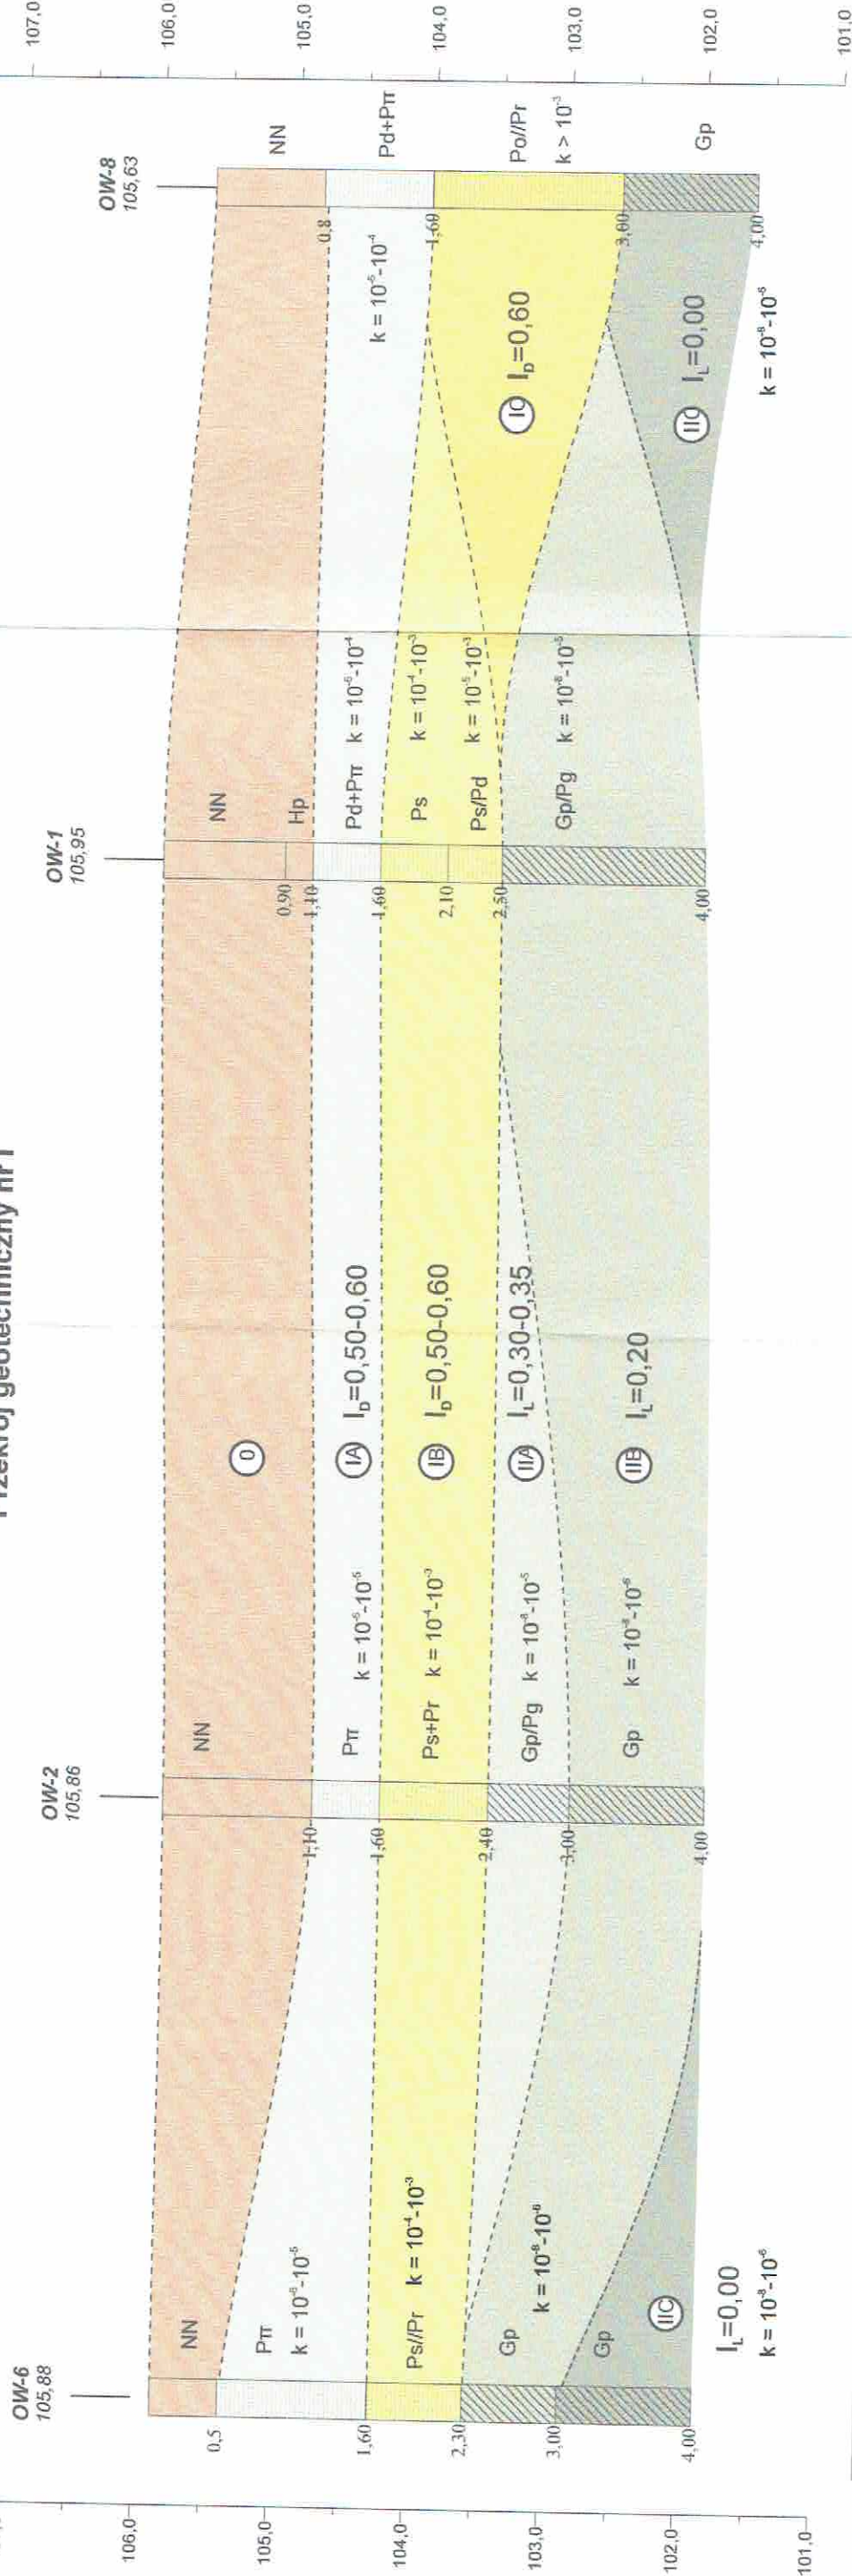
Przekrój geotechniczny nr I

Podział nawierconych gruntów budowlanych	
warstwa nasypowa	Nasyp niebudowlany
grunty rodzime mineralne (plejstocen)	piaski wodnolodowcowe (piaski drobne i pylaste), stan średnio zagęszczony piaski wodnolodowcowe (piaski średnie, piaski grube), stan średnio zagęszczony piaski i żwirny wodnolodowcowe (pospółki, piaski grube), stan średnio zagęszczony grunty spoiste morenowe nieskonsolidowane (gliny piaszczyste, piaski gliniaste), stan plastyczny grunty spoiste morenowe nieskonsolidowane (gliny piaszczyste, piaski gliniaste), stan twardoplastyczny grunty spoiste morenowe nieskonsolidowane (gliny piaszczyste), stan półzwarty

- Rzędne punktów wierceń ustalono na podstawie mapy sytuacyjno-wysokościowej udostępnionej przez Zamawiającego.
- Granice warstw oraz morfologię terenu ustalono przy pomocy interpolacji.
- Punktowy charakter badań dopuszcza większe różnicowanie budowy geologicznej od podanej na przekrojach.
- Nie analizowano przebiegu konstrukcji i infrastruktury podziemnej.

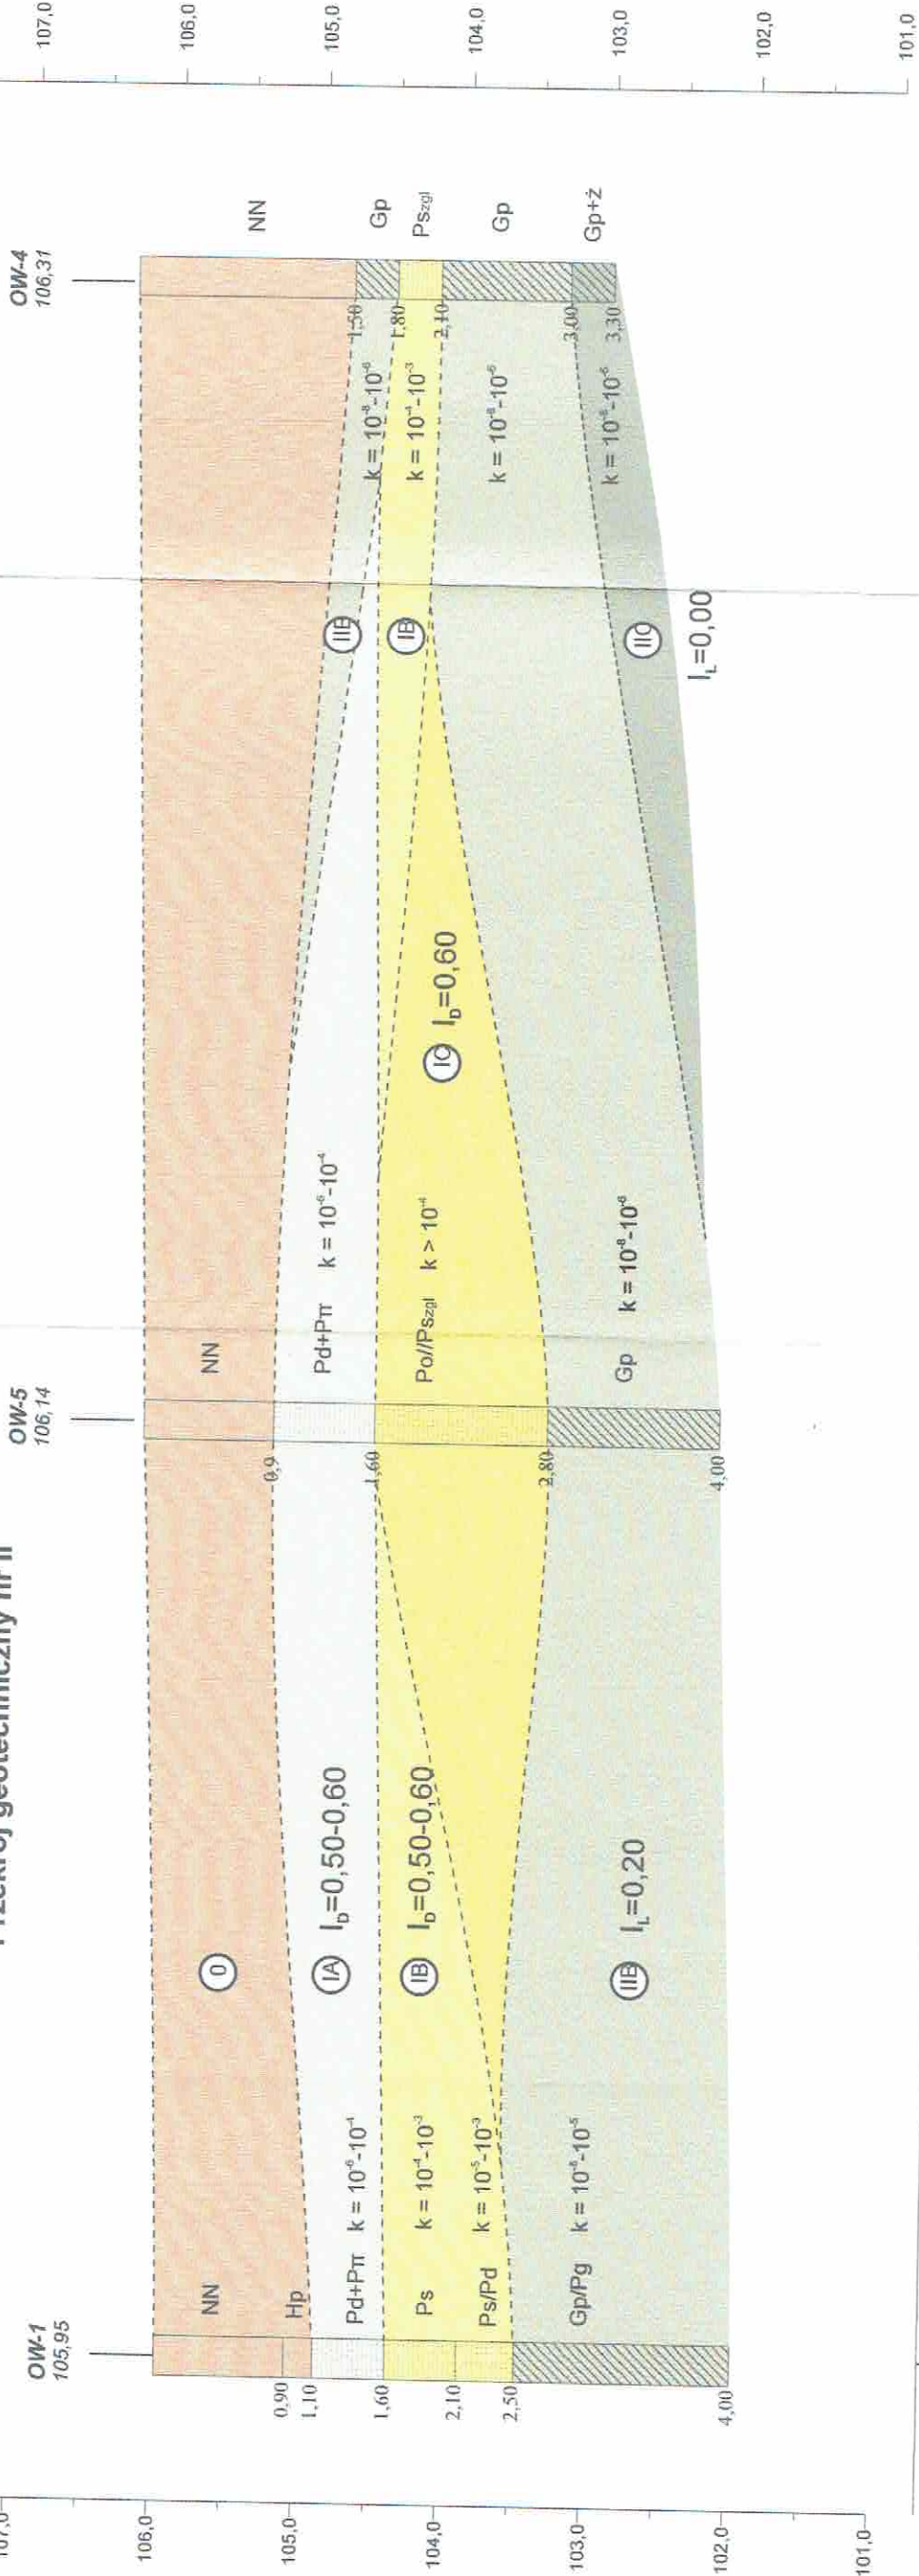
Przekrój geotechniczny nr II

warstwa	warstwa
nasypowa	Nasyp niebudowlany
grunty rodzime mineralne (plejstocen)	piaski wodnolodowcowe (piaski drobne i pylaste), stan średnio zagęszczony piaski wodnolodowcowe (piaski średnie, piaski grube), stan średnio zagęszczony piaski i żwiru wodnolodowcowe (pospółki, piaski grube), stan średnio zagęszczony grunty spoiste morenowe nieskonsolidowane (gliny piaszczyste, piaski gliniaste), stan plastyczny grunty spoiste morenowe nieskonsolidowane (gliny piaszczyste, piaski gliniaste), stan twardoplastyczny grunty spoiste morenowe nieskonsolidowane (gliny piaszczyste), stan półzwały

1. Rzędne punktów wierceń ustalono na podstawie mapy sytuacyjno-wysokościowej udośćpełnionej przez Zamawiającego.
2. Granice warstw oraz morfologię terenu ustalono przy pomocy interpolacji.
3. Punktowy charakter badań dopuszcza większe różnicowanie budowy geologicznej od podanej na przekrojach.
4. Nie analizowano przebiegu konstrukcji i infrastruktury podziemnej.

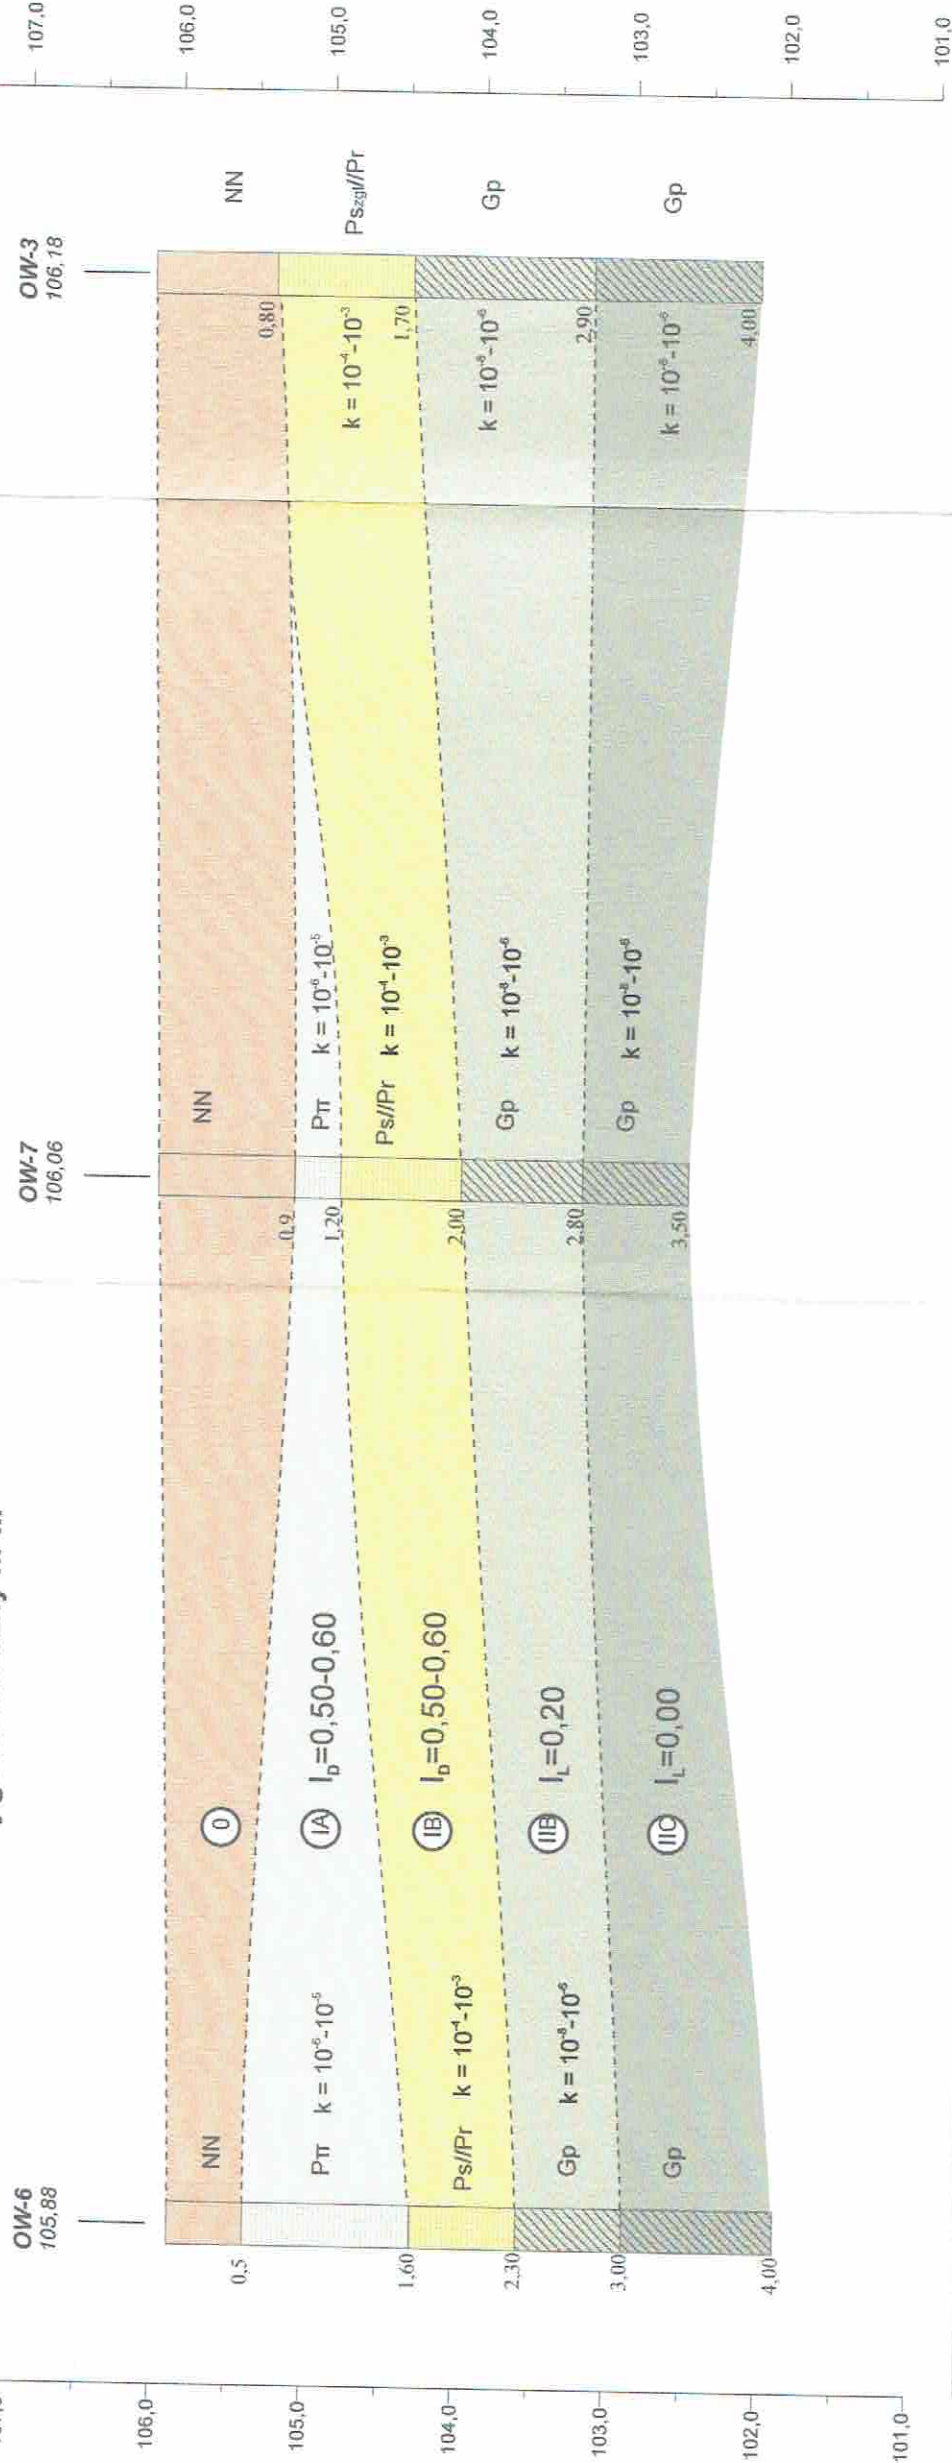
Przekrój geotechniczny nr III

warstwa nasypowa	NN
grunty rodzime mineralne (plejstocen)	Pd, Pπ Ps, Pr Po, Pr Gp, Pg Gp, Pg Gp

Nasyp niebudowlany
piaski wodnolodowcowe (piaski drobne i pylaste), stan średnio zagęszczony
piaski wodnolodowcowe (piaski średnie, piaski grube), stan średnio zagęszczony
piaski i żwiry wodnolodowcowe (pospółki, piaski grube), stan średnio zagęszczony
grunty spoiste morenowe nieskonsolidowane (gliny piaszczyste, piaski gliniaste), stan plastyczny
grunty spoiste morenowe nieskonsolidowane (gliny piaszczyste, piaski gliniaste), stan plastyczny
grunty spoiste morenowe nieskonsolidowane (gliny piaszczyste), stan półzwały

- Rzędne punktów wierceń ustalono na podstawie mapy sytuacyjno-wysokościowej udostępnionej przez Zamawiającego.
- Granice warstw oraz morfologię terenu ustalono przy pomocy interpolacji.
- Punktowy charakter badań dopuszcza większe różnicowanie budowy geologicznej od podanej na przekrojach.
- Nie analizowano przebiegu konstrukcji i infrastruktury podziemnej.
