PROFIL GEOTECHNICZNY		Otwór Nr 1	
Miejscowość :	Chylice ul. Przejazd	wykonał:	dr Maciej Maślakowski
		data:	lipiec 2020r.

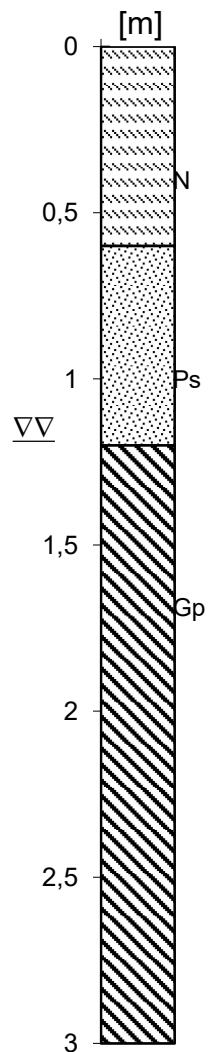
poziom wody grunt.	wilgotność	stan gruntu [m]	głębokość [m]	miąższość [m]	symbol	nazwa	barwa
			0,6	0,6	N	nasyp piaszczystopylasty	
1,2	w	szg	1,2	0,6	Ps	piasek średni	brązowy
	w	tpl	3	1,8	Gp	glina piaszczysta	brązowa
