PROJEKT KONCEPCYJNY ARCHITEKTONICZNY

„MODERNIZACJA ZESPOŁU BUDYNKÓW STACJI PIASECZNO MIASTO
WĄSKOTOROWE, WRAZ Z ODBUDOWĄ HALI GŁÓWNEJ I
ZAGOSPODAROWANIEM TERENU, PRZY UL. SIENKIEWICZA 14 W
PIASECZNIE, DZ. NR EW. 3 / 4 i 3/9, obręb 39 ”

MARZEC 2016

OPIS INWENTARYZACYJNY I DOKUMENTACJA FOTOGRAFICZNA ZESPOŁU BUDYNKÓW BĘDĄCYCH ELEMENTAMI UKŁADU PRZESTRZENNEGO GRÓJECKIEJ KOLEJKI DOJAZDOWEJ PRZY UL. SIENKIEWICZA 14 W PIASECZNIE NA DZ. NR 3/9, OBR. 39

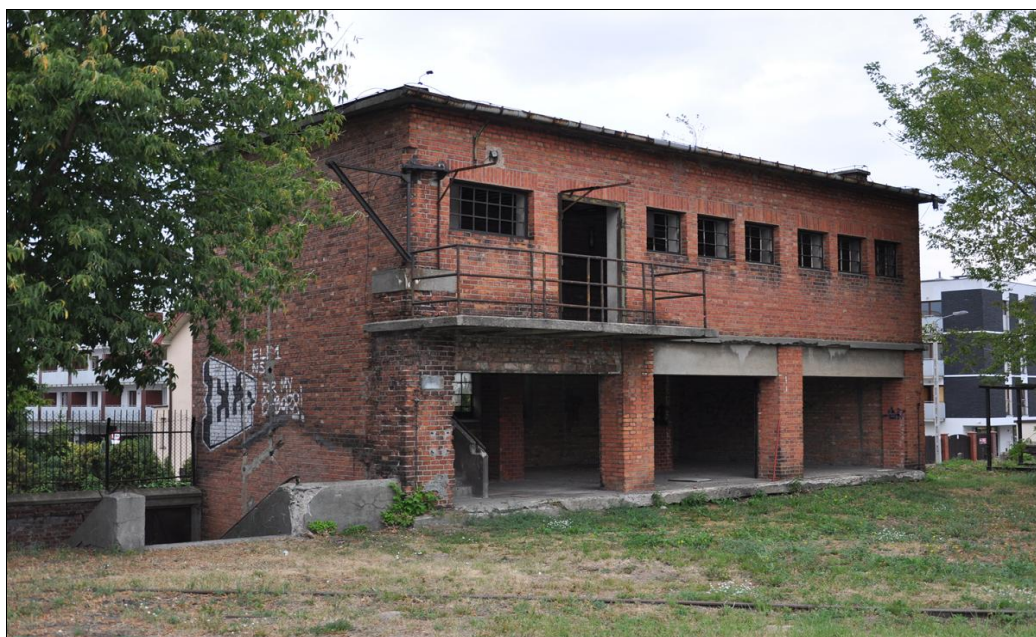
Fot. 1.2. Widok od strony południowo-zachodniej.

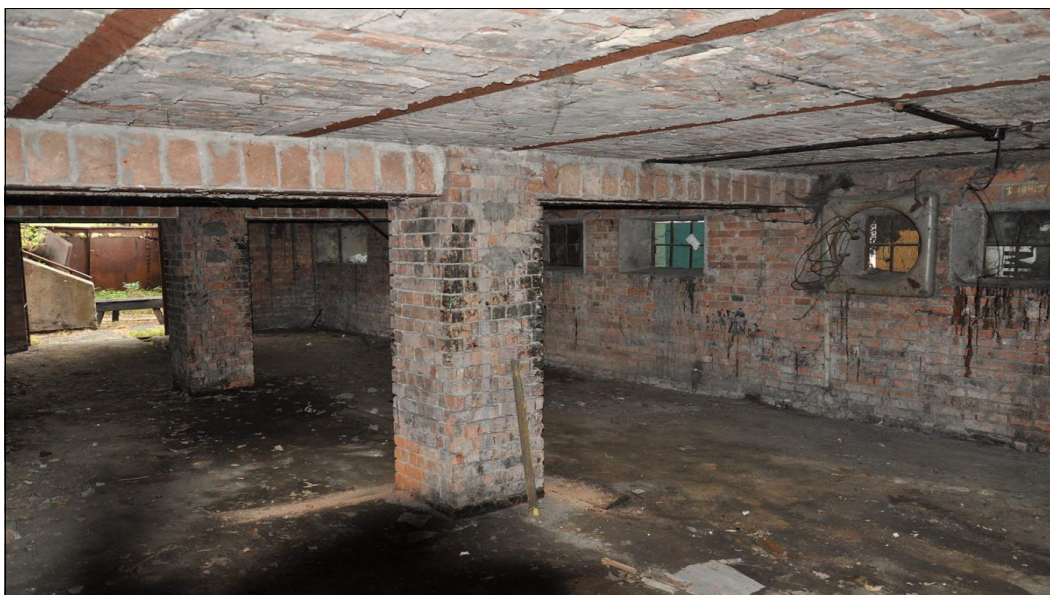
Fot. 1.5. Część podpiwniczona.

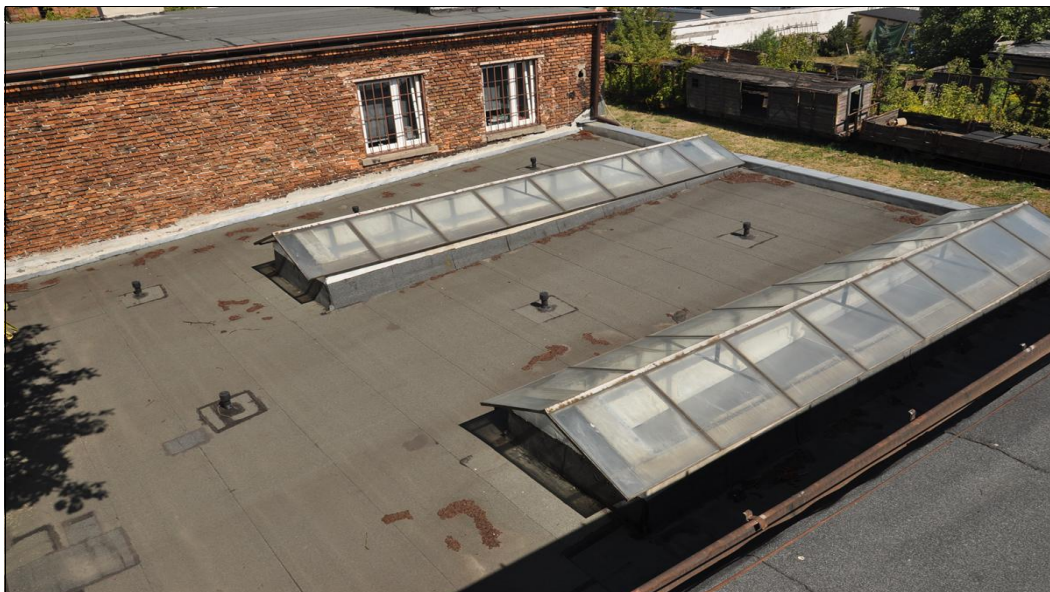
Fot. 2.5. Widok na dach segmentu na świetliki dachowe (w stronę wschodnią).

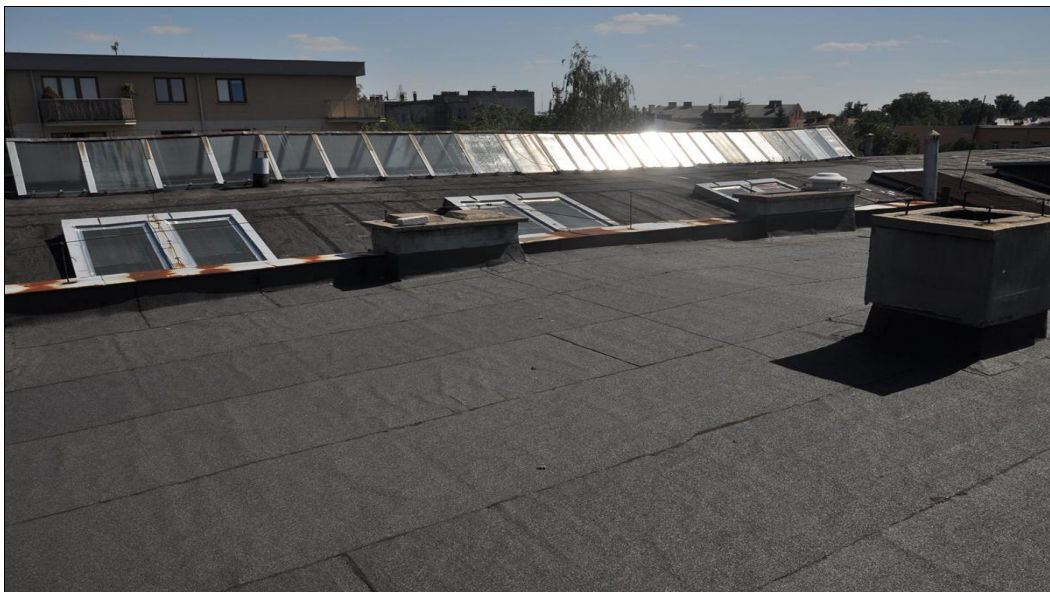
Fot. 3.3. Widok na dach w kierunku hali głównej (wschód).

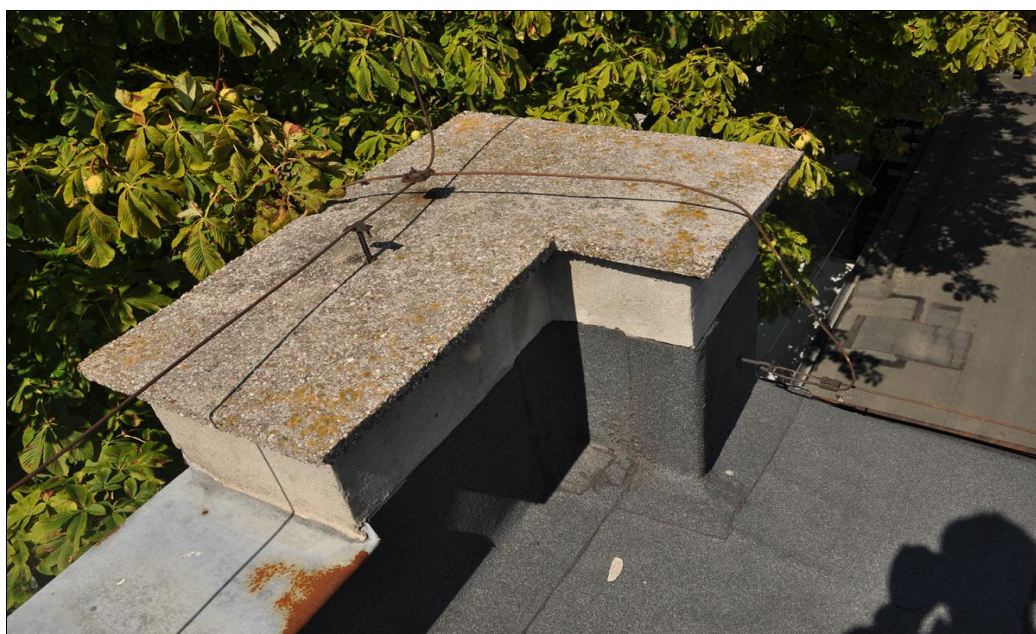
Fot. 3.4. Widok na zwieńczenie pilastra elewacji zachodniej.

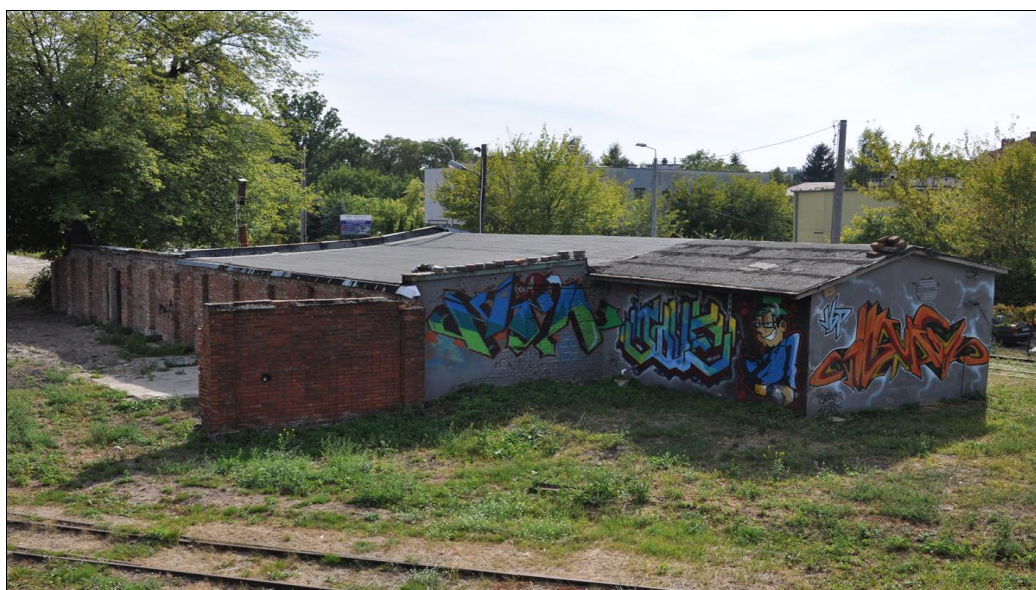
Dach i pokrycie dachowe: stan dostateczny ze śladami doraźnych napraw uszczelniających.

Fot. 4.2. Widok na dach i bryłę budynku od strony północno wschodniej.

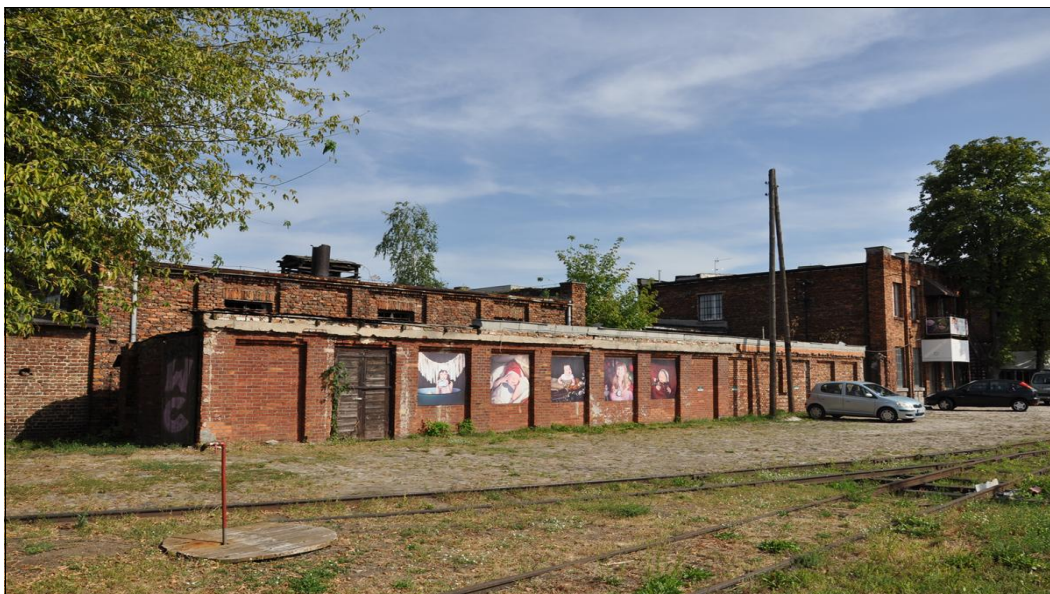
Budynek obecnie jest opuszczony i nieużytkowany – znajduje się w stanie daleko posuniętej dewastacji. Ściany nadziemne w cegle nieotynkowanej z licznymi ubytkami cegieł i spękaniem.

Fot. 5.1. Widok na mur z pilastrami od strony zachodniej.

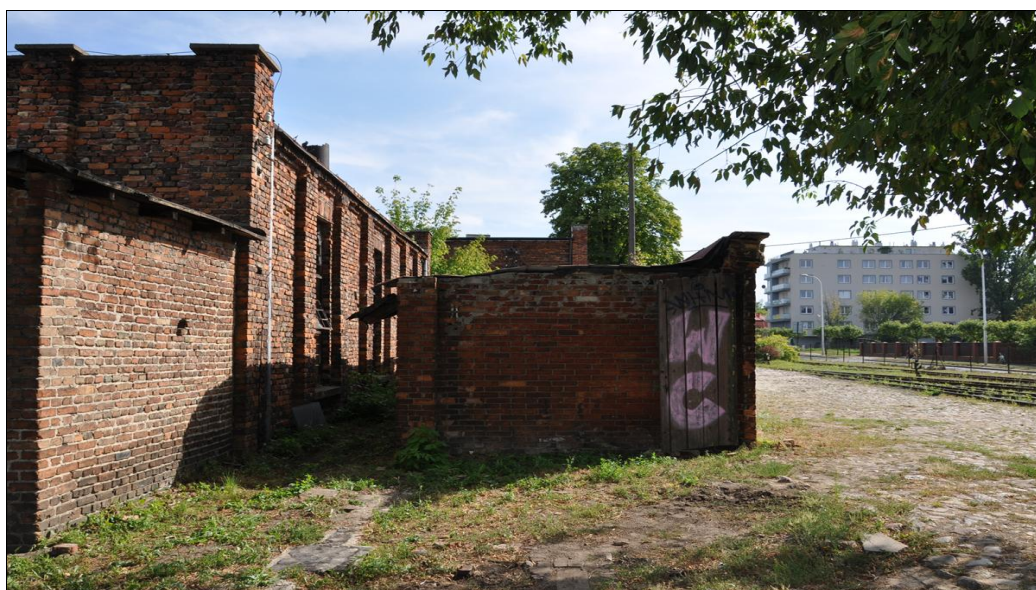
Dach i pokrycie dachowe: stan awaryjny i przedawaryjny – krokwie miejscowo zarwane na skutek zawilgocenia. Otwory okienne i drzwiowe zadeskowane lub pozbawione zamknięć. Podłogi z przegniłym deskowaniem lub na gruncie. Budynek kwalifikuje się do rozbiórki lub gruntownej przebudowy.

Fot. 5.2. Widok od strony północnej.

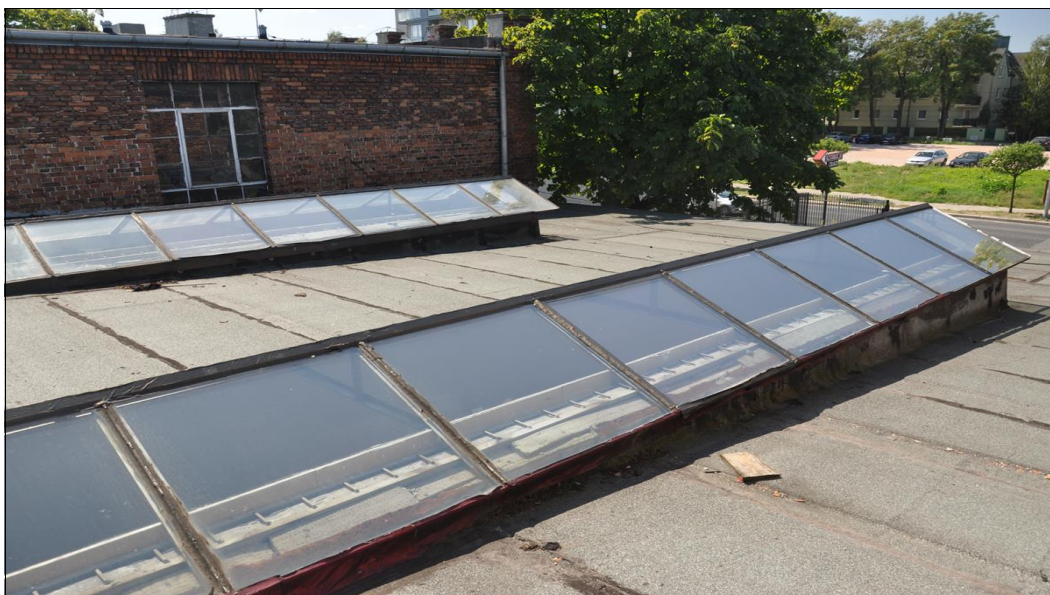
Fot. 7.5. Widok na dach segmentu i świetliki dachowe (w stronę południowo-zachodnią).

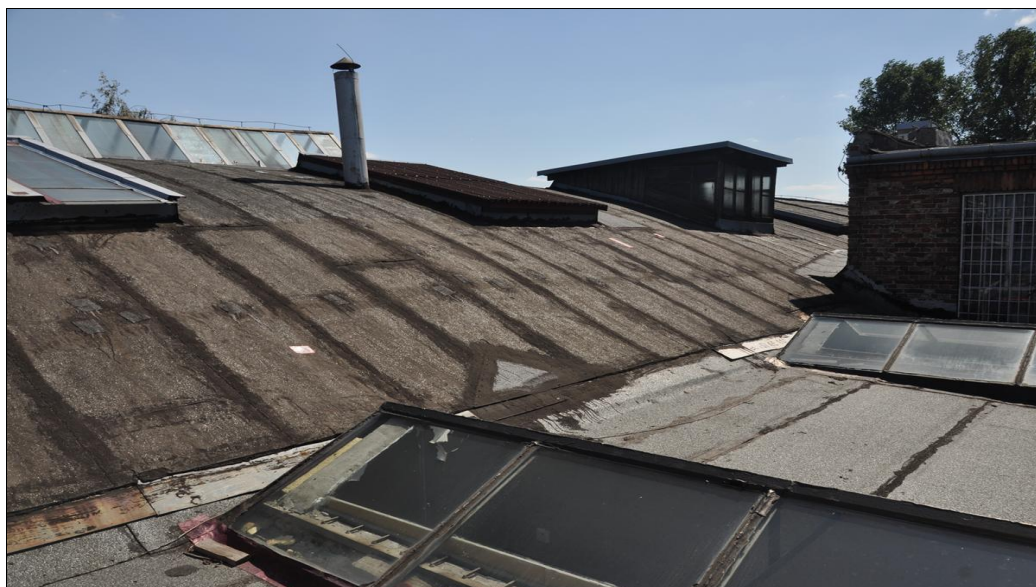
Fot. 7.6. Widok na dach segmentu (w stronę hali głównej).

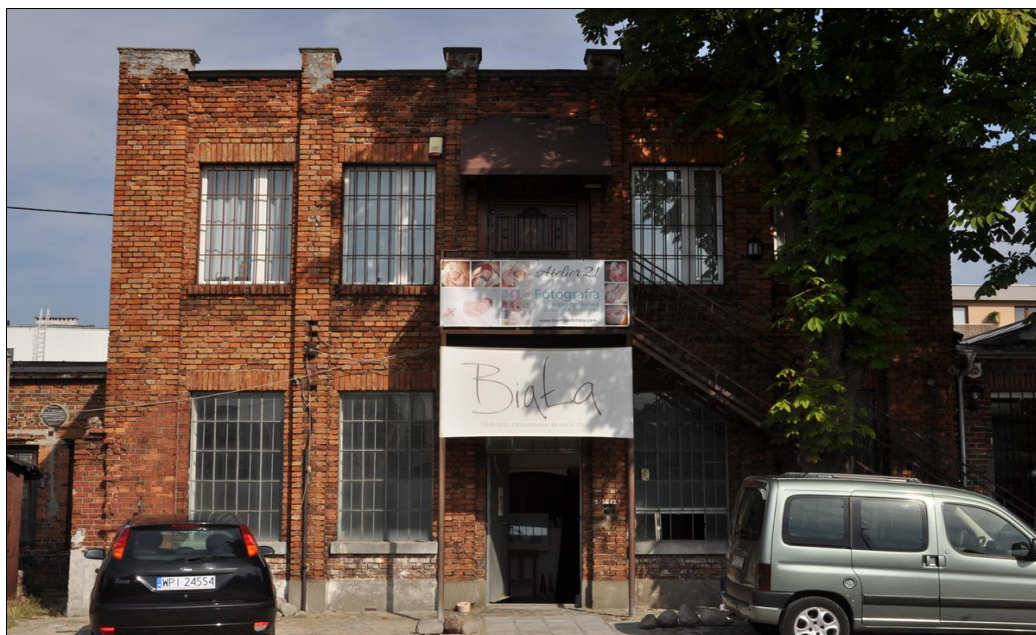
Fot. 8.1. Widok na elewację z ul. Wojska Polskiego, od strony zachodniej.

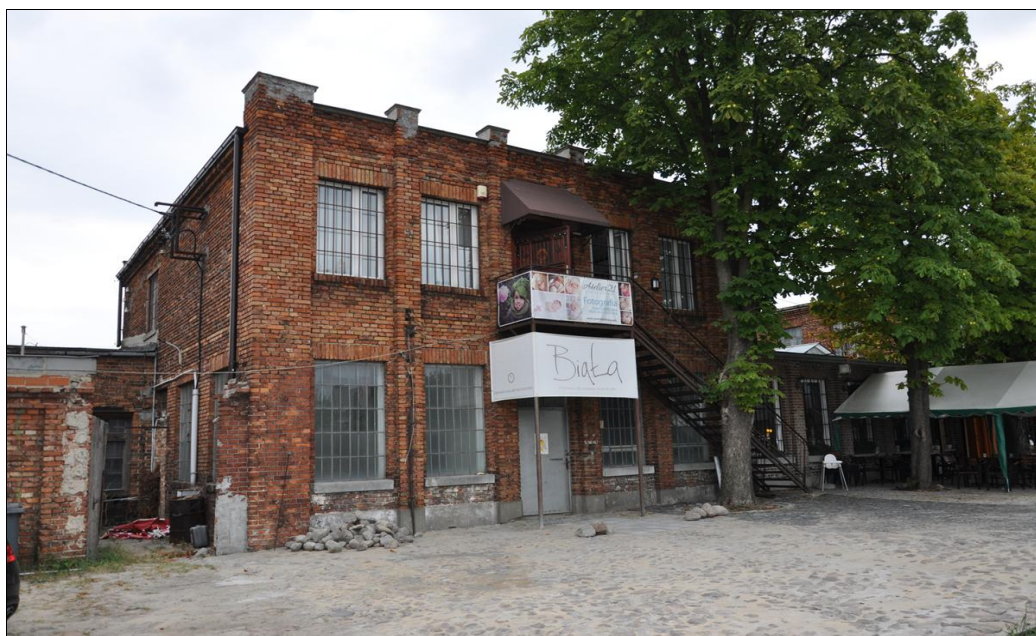
Fot. 8.2. Widok narożnik północno-zachodni.

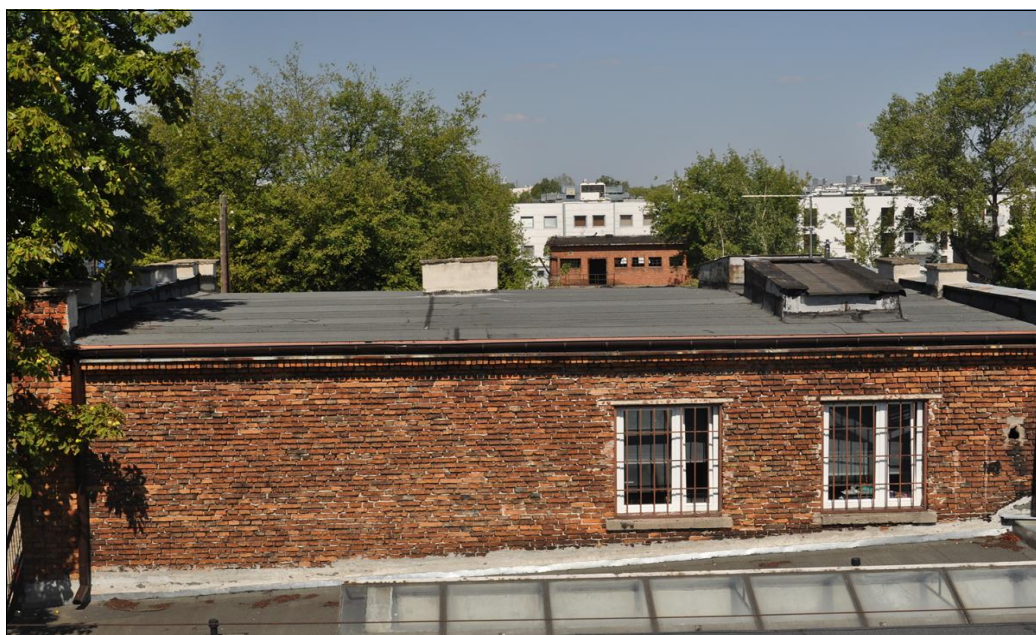
Fot. 6.4. Widok na elewację południową (wystające piętro).

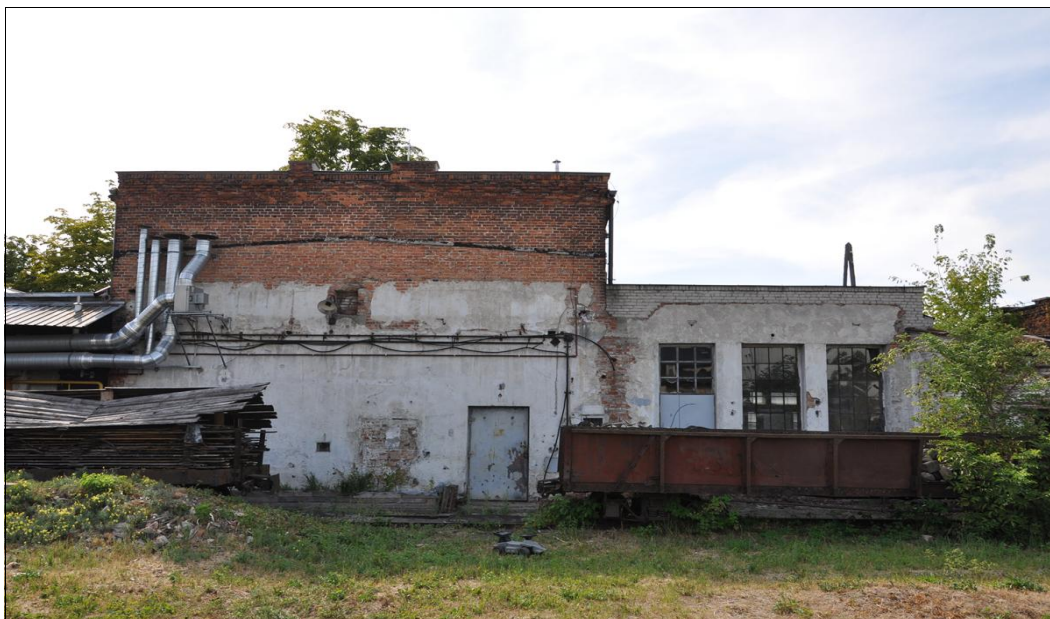
Fot. 8.5. Widok elewacji od strony wschodniej.

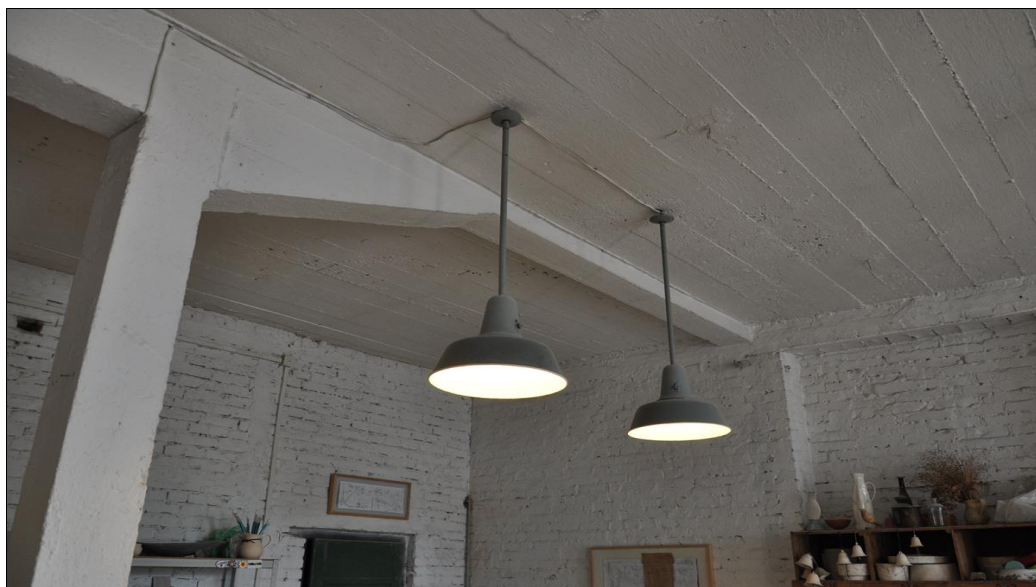
Fot. 8.6. Widok wnętrza pracowni ceramicznej.

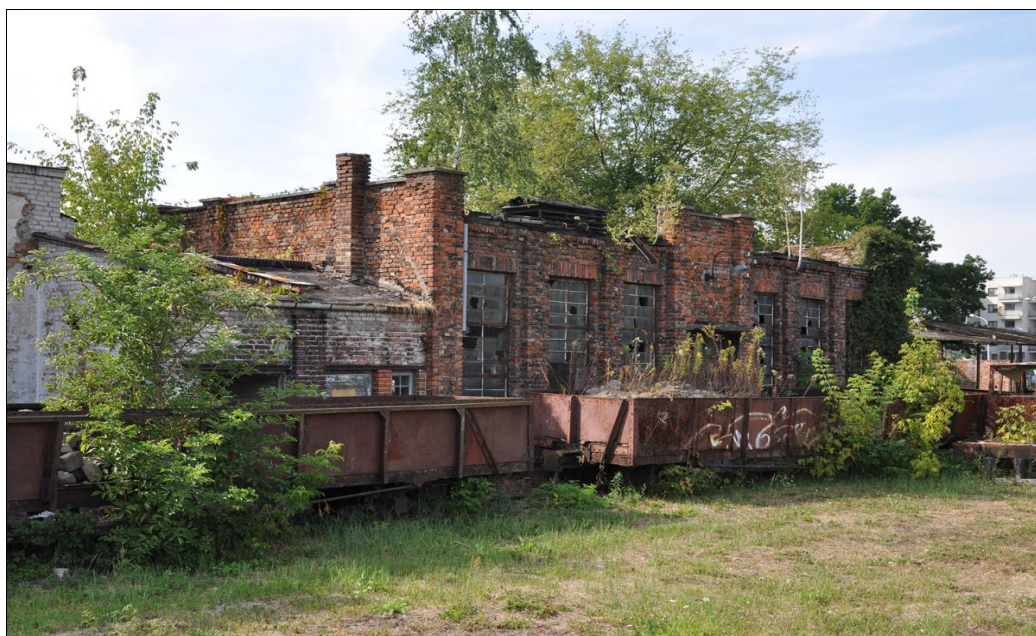
Budynek obecnie jest opuszczony i nieużytkowany – całkowicie zdewastowany, w bardzo złym stanie technicznym. Ściany nadziemne: od strony wschodniej i zachodniej - z licznymi spękaniami wzdłuż ścian; liczne ślady zawilgocenia (wilgoć podciągana kapilarnie z gruntu, jak i pochodząca z opadów atmosferycznych) w wielu miejscach uwidocznione ubytki cegieł. Utracone gzymsy i obróbki blacharskie.

Fot. 9.2. Widok narożnik północno-wschodni.

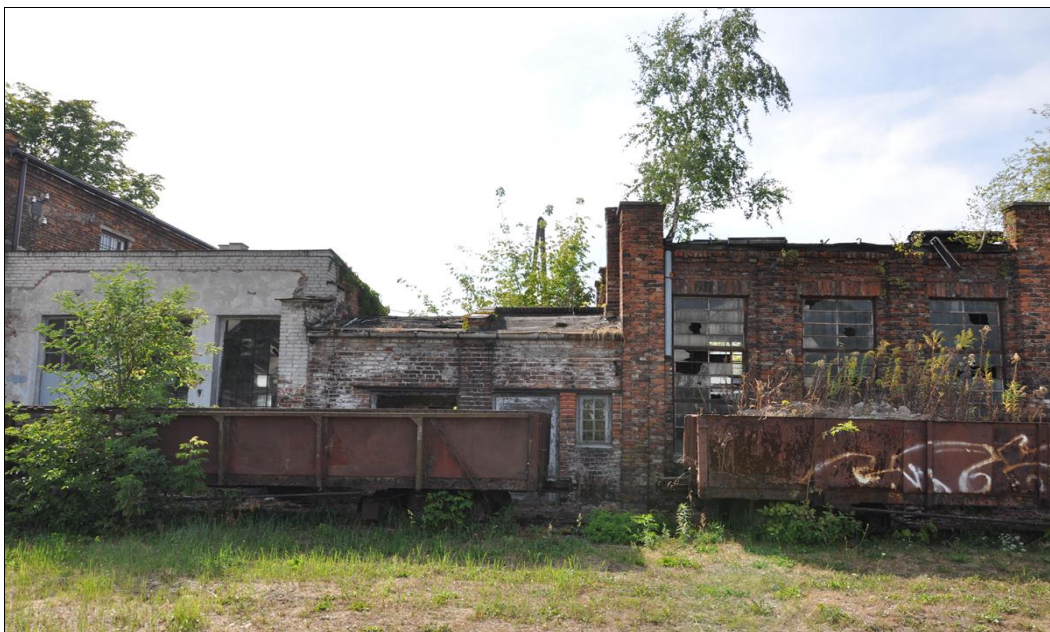
Fot. 9.3. Widok na dobudówkę - niższy pawilon spawalni.

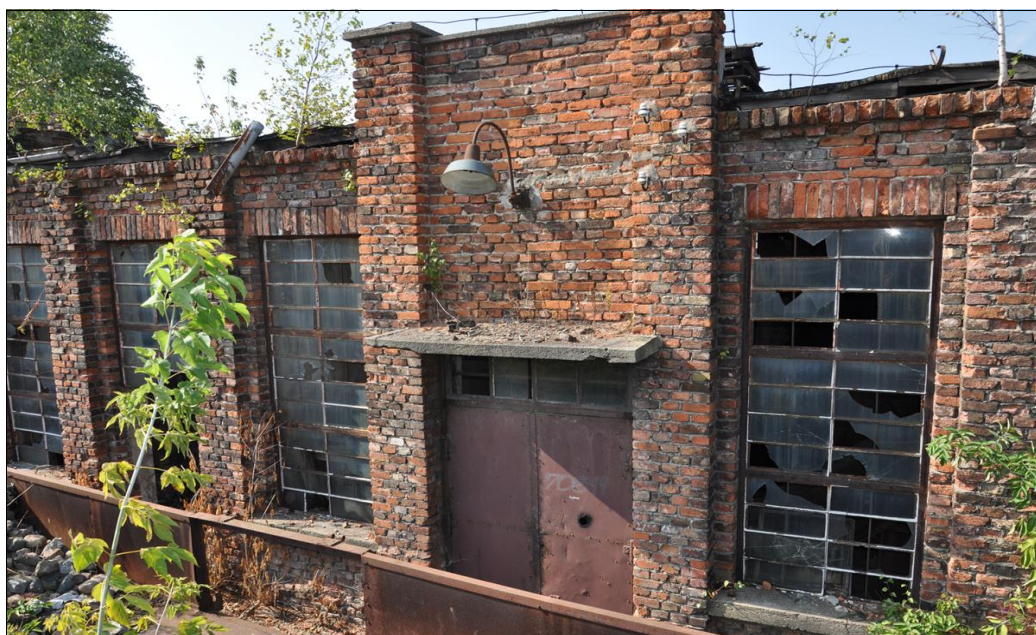
Fot. 9.4. Widok na wystającą attyką ryzalit frontowy.

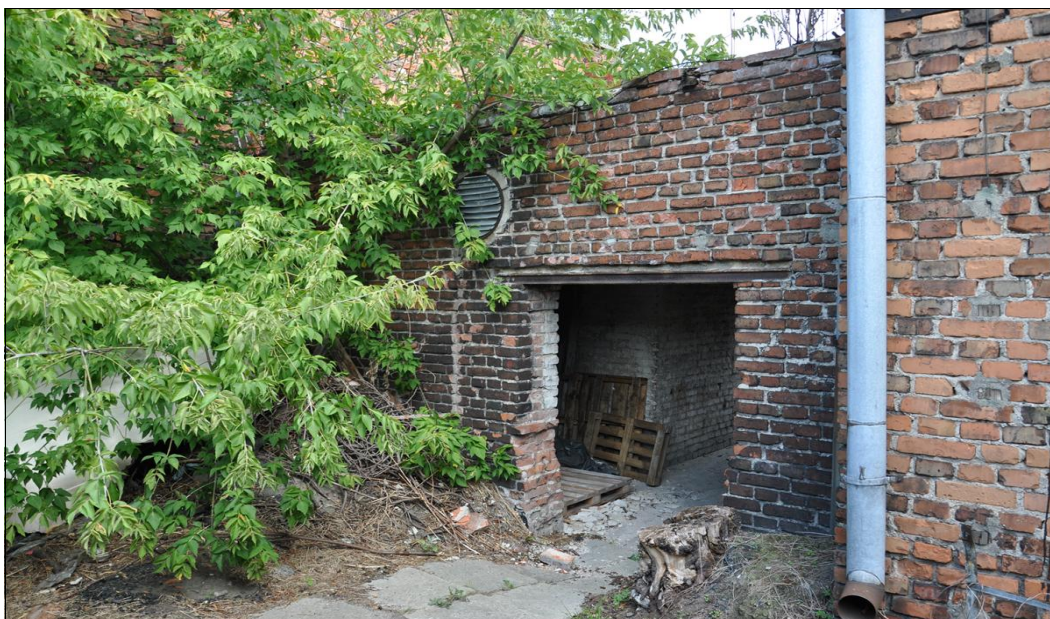
Fot. 9.5. Widok wejście do spawalni od strony wschodniej.

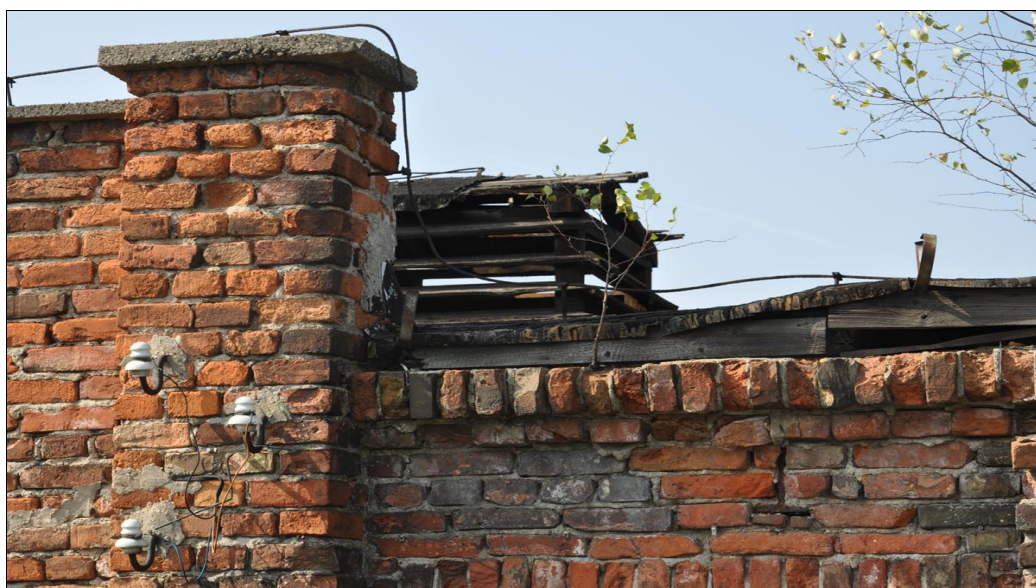
Fot. 8.6. Widok zdewastowany wywietrznik kalenicowy.

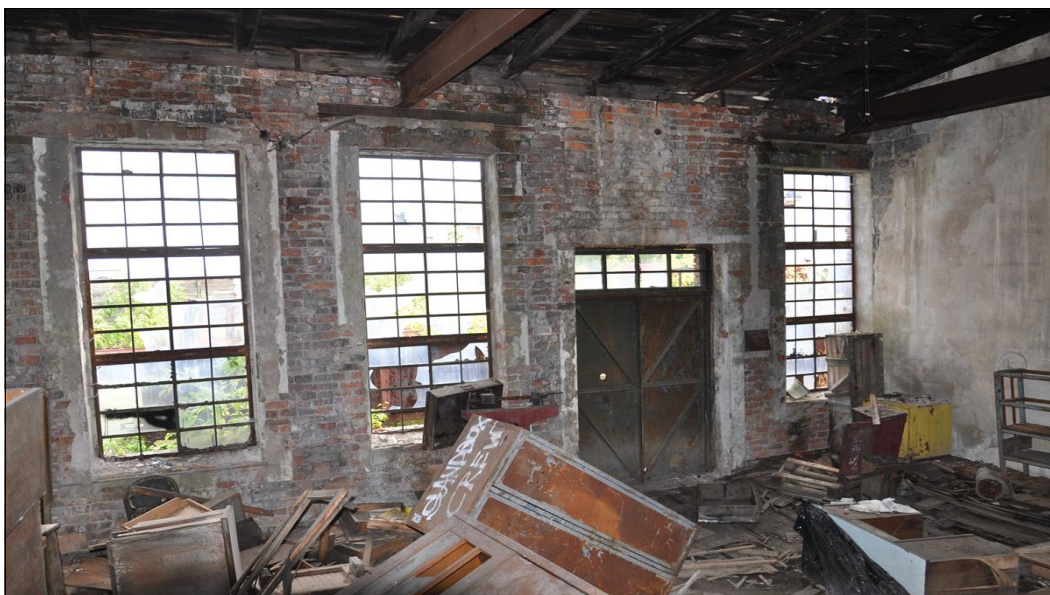
Dach i pokrycie dachowe: stan awaryjny i przedawaryjny – drewniane krokwie miejscowo zarwane na wskutek zawilgocenia, deskowanie i papa krycia wierzchniego pozarywane. Otwory okienne i drzwiowe pozbawione zamknięć i szklenia. Podłogi na gruncie. Budynek kwalifikuje się do rozbiórki lub gruntownej przebudowy.

Fot. 9.7. Widok na wnętrze kuźni (widoczna dewastacja dachu).

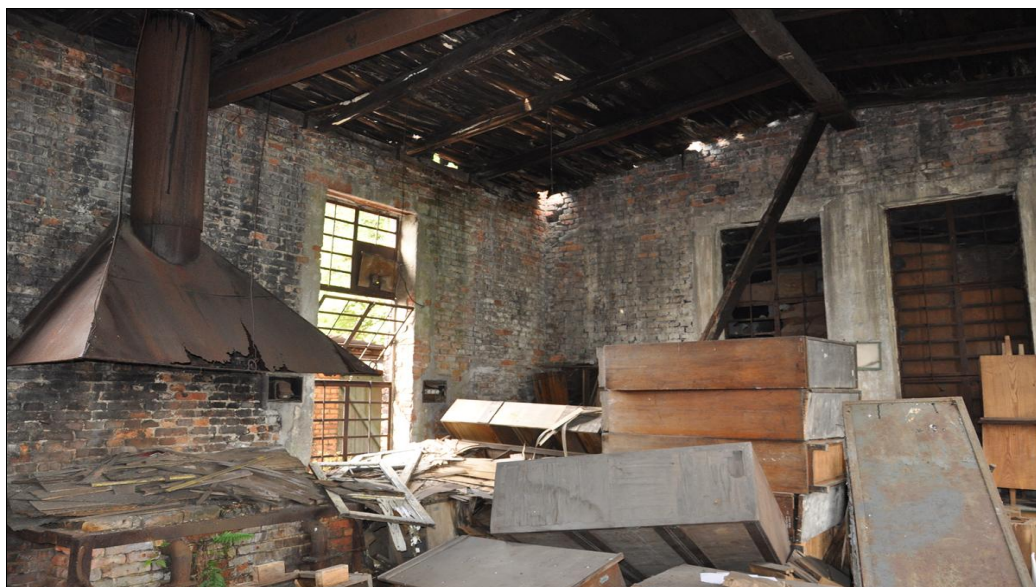
Fot. 9.8. Widok wnętrza kuźni (pozostałość po piecu).

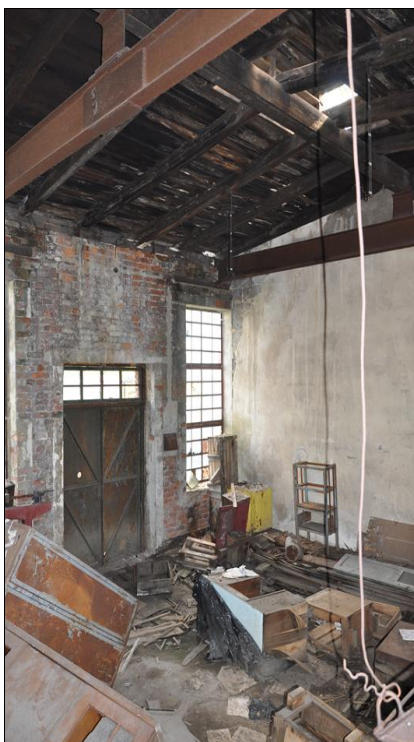
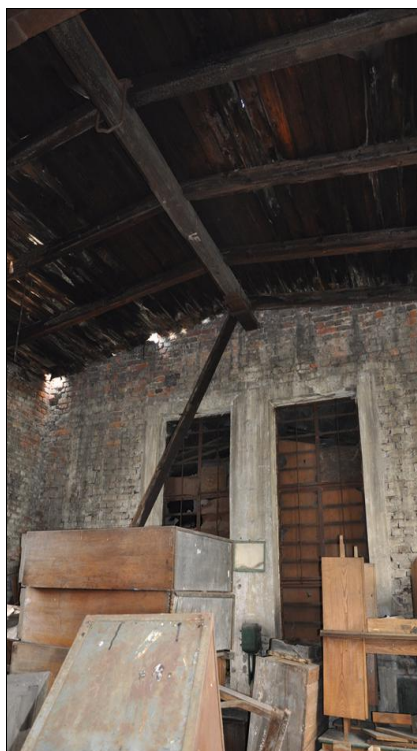
Fot. 9.9 i 9.10 Widok z wnętrza kuźni na konstrukcję dachu.

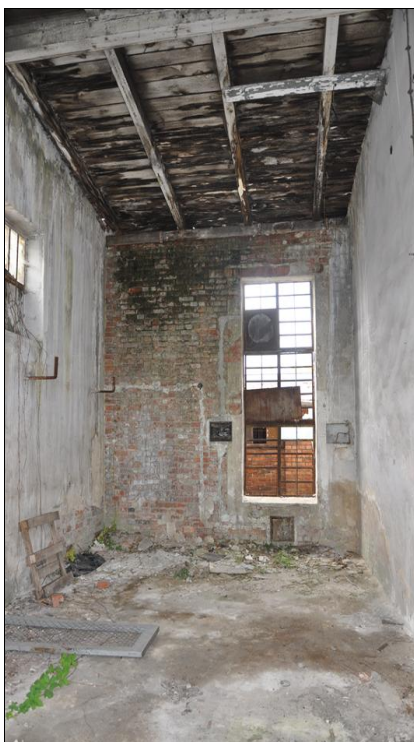
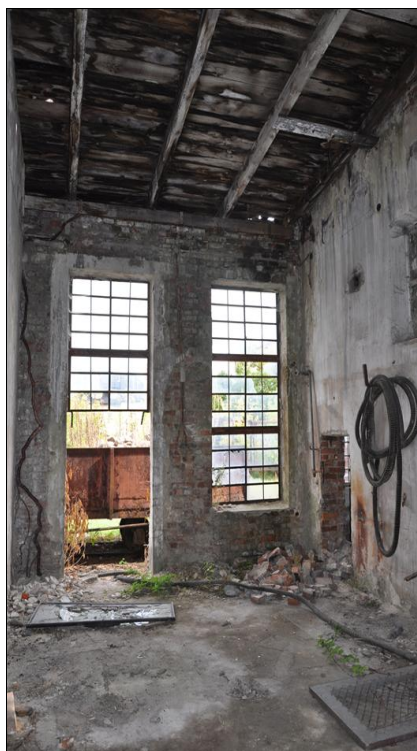
Fot. 9.11 i 9.12 Wnętrza blacharni.

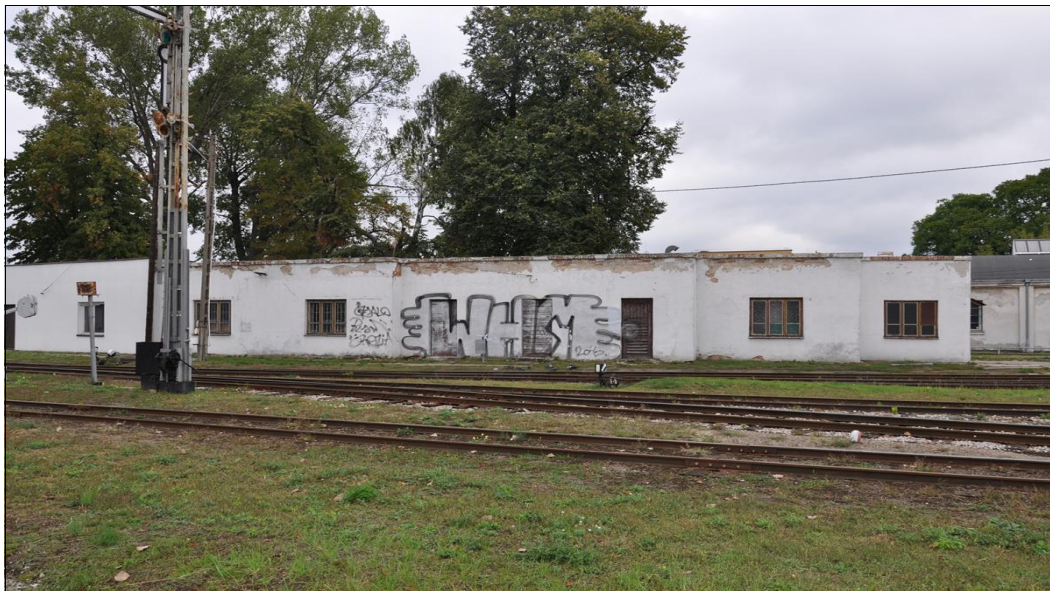
Fot. 10.1. Widok na część z czterosegmentowymi uskokami (elewacja zachodnia).

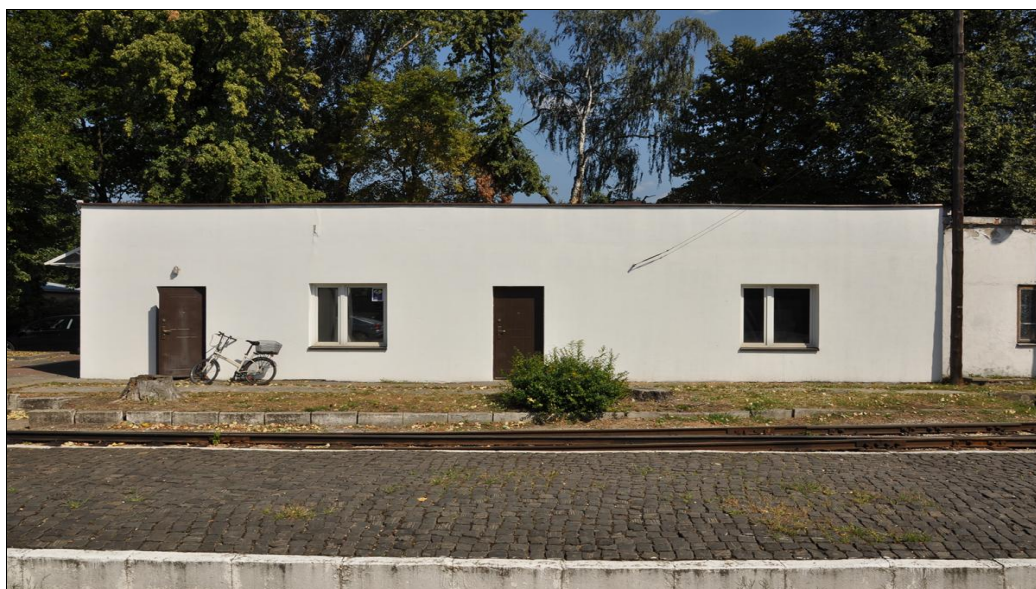
Fot. 10.2. Widok na wyremontowaną część północną (elewacja zachodnia).

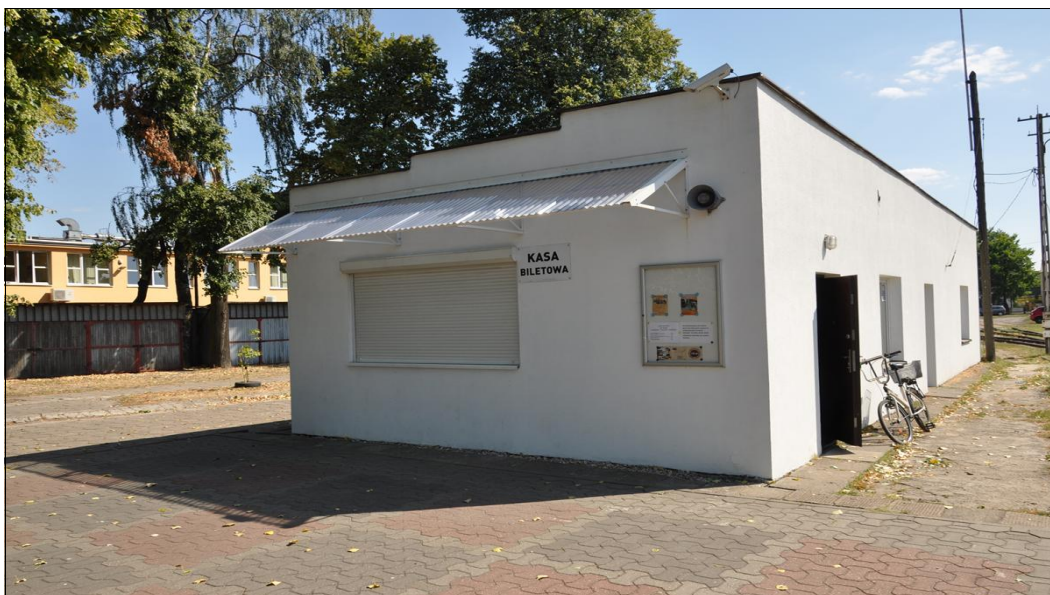
Fot. 10.3. Widok na elewację północną (strefa kasowa).

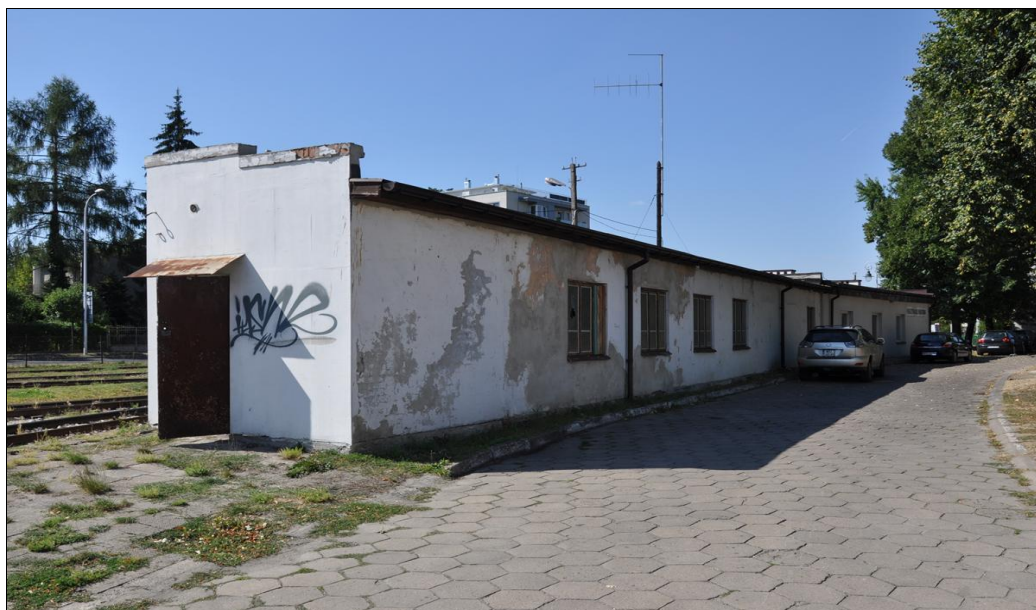
Fot. 10.4. Widok na elewację południową i wschodnią.

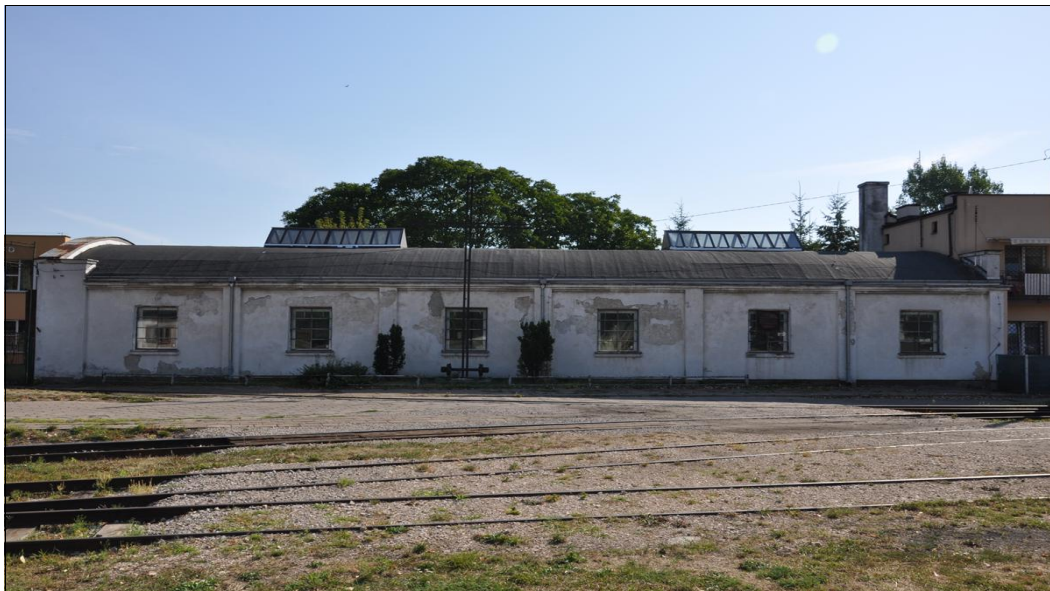
Ściany zewnętrzne z ubytkami tynku, okna zmodernizowane do konstrukcji PCV.

Fot. 11.1. Widok elewację zachodnią.

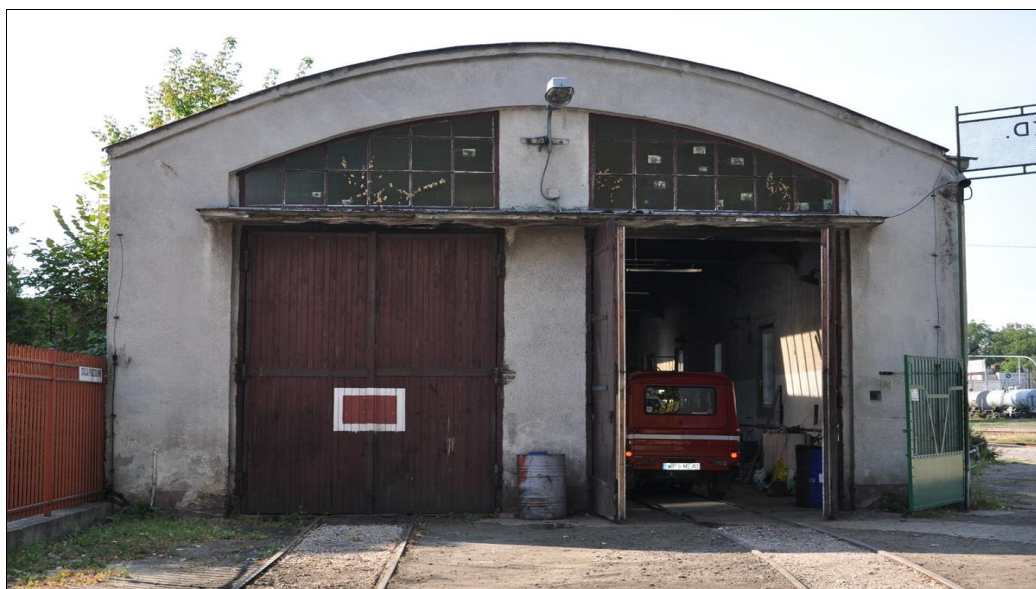
Fot. 11.2. Widok na strefę wrót wjazdowych (elewacja północna).

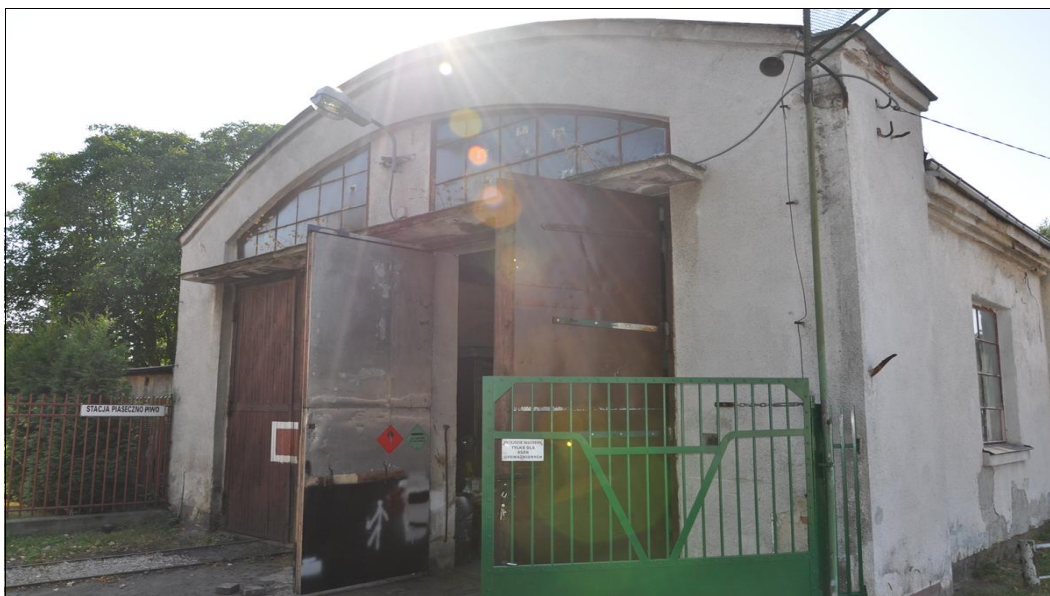
Fot. 11.3. Widok na narożnik północno-zachodni.

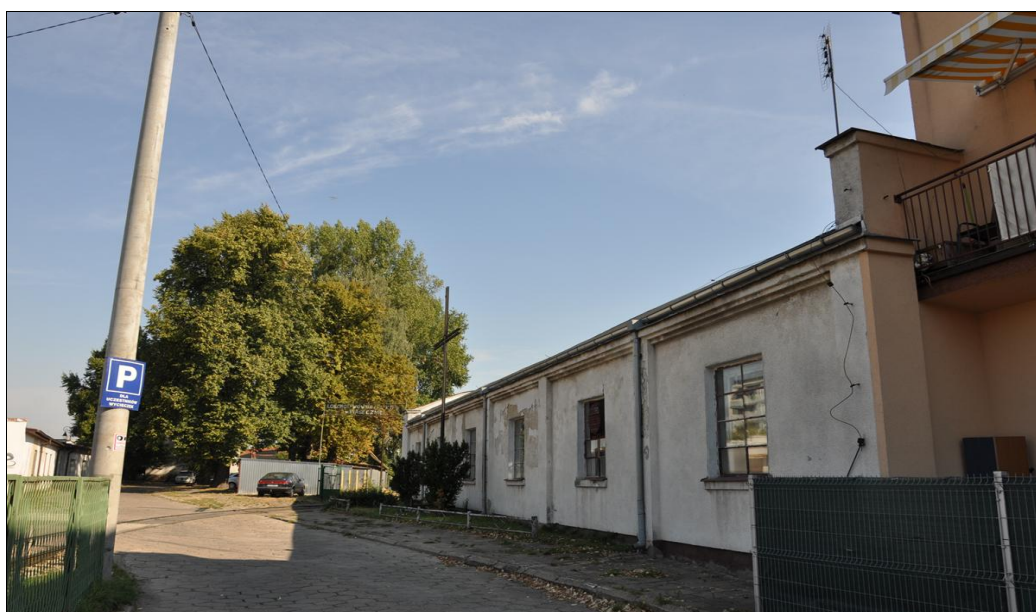
Fot. 11.4. Widok na narożnik południowo-zachodni (styk z bud. dawnej przychodni).

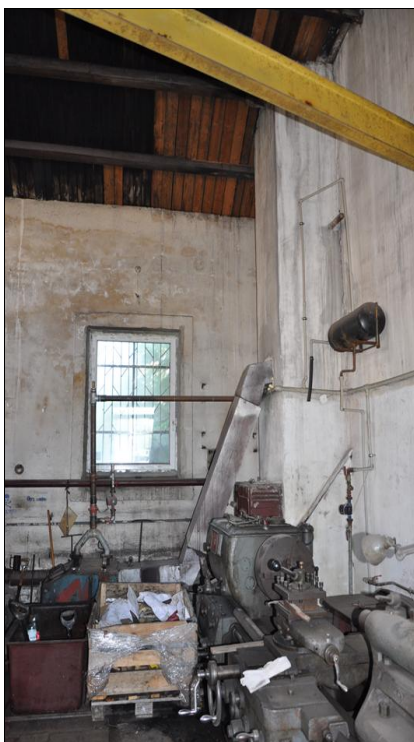
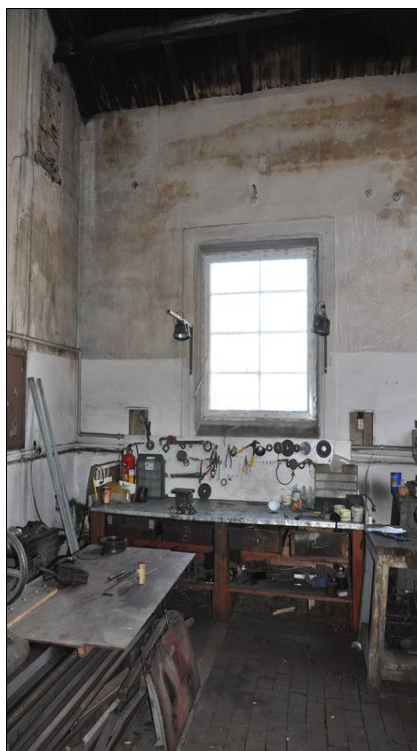
Fot. 11.5 i 11.6 Widok wnętrza na warsztat naprawczy (widoczna tokarka).

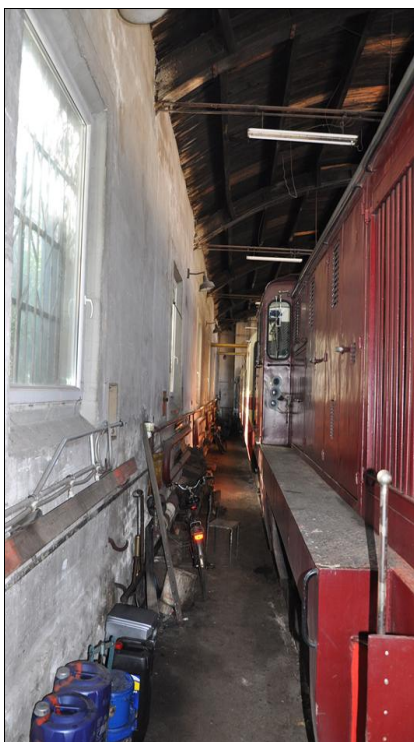
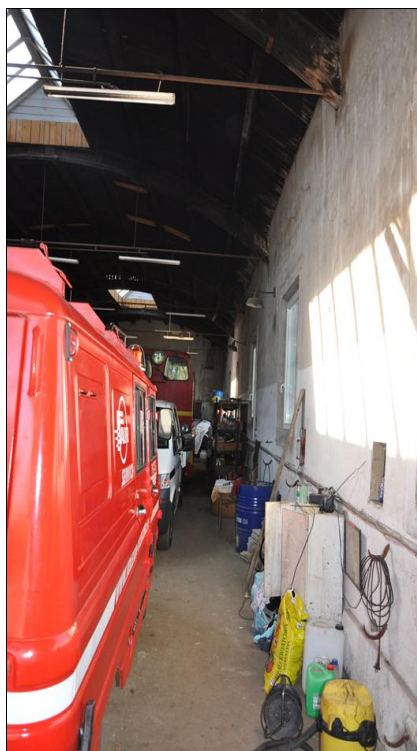
Fot. 11.7 i 11.8 Widok wnętrza – oparcie łuków na ścianach podłużnych.

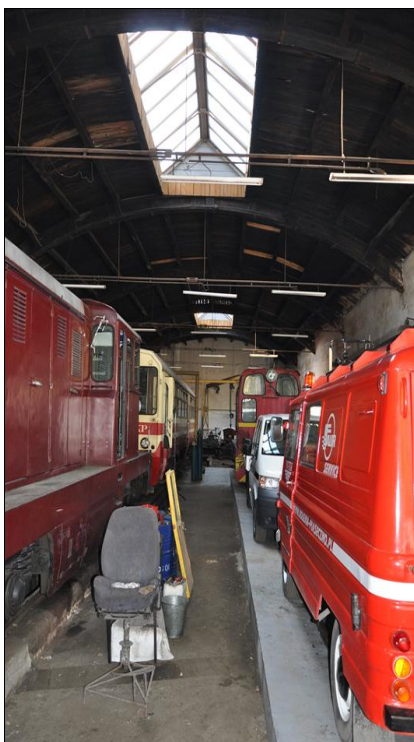
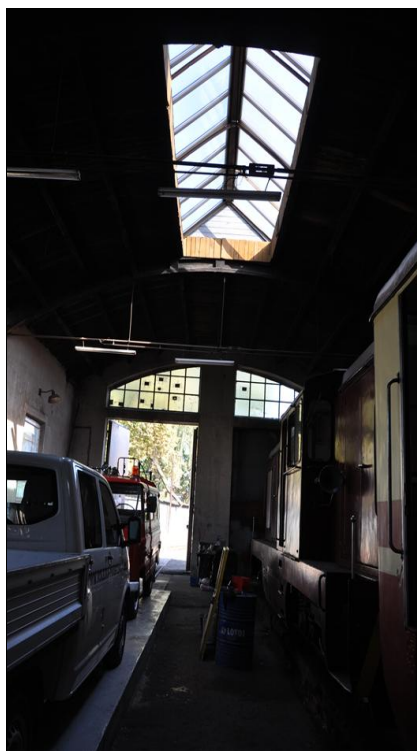
Dach i pokrycie dachowe: dach w kilku miejscach przecieka, ściany z zaciekami i ubytkami tynku. Stan techniczny budynku zadowalający.

Fot. 11.9 i 11.10 Widok od wnętrza na świetliki dachowe.
