PROJEKT KONCEPCYJNY ARCHITEKTONICZNY

„MODERNIZACJA ZESPOŁU BUDYNKÓW STACJI PIASECZNO MIASTO
WĄSKOTOROWE, WRAZ Z ODBUDOWĄ HALI GŁÓWNEJ I
ZAGOSPODAROWANIEM TERENU, PRZY UL. SIENKIEWICZA 14 W
PIASECZNIE, DZ. NR EW. 3 / 4 i 3/9, obręb 39 ”

MARZEC 2016

OPIS INWENTARYZACYJNY I DOKUMENTACJA FOTOGRAFICZNA ZESPOŁU BUDYNKÓW BĘDĄCYCH ELEMENTAMI UKŁADU PRZESTRZENNEGO GRÓJECKIEJ KOLEJKI DOJAZDOWEJ PRZY UL. SIENKIEWICZA 14 W PIASECZNIE NA DZ. NR 3/9, OBR. 39

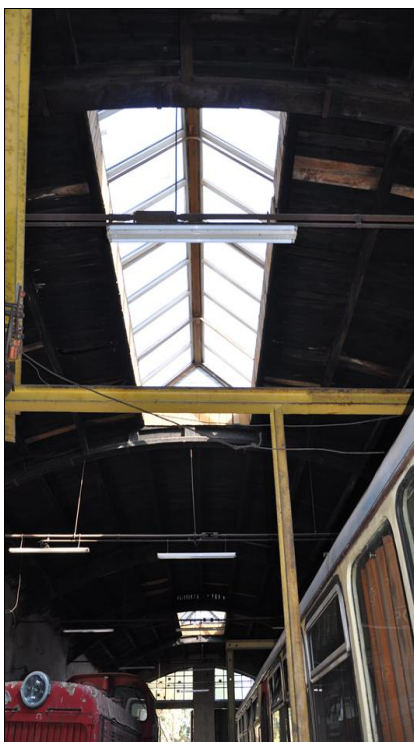
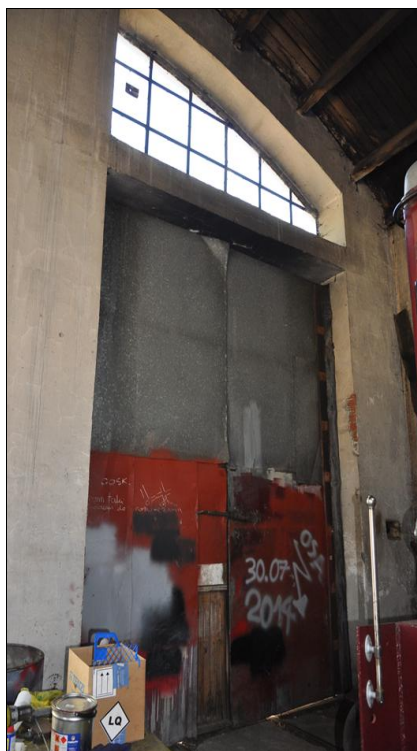
Fot. 11.11 i 11.12 Widok z wnętrza na elementy konstrukcyjne.

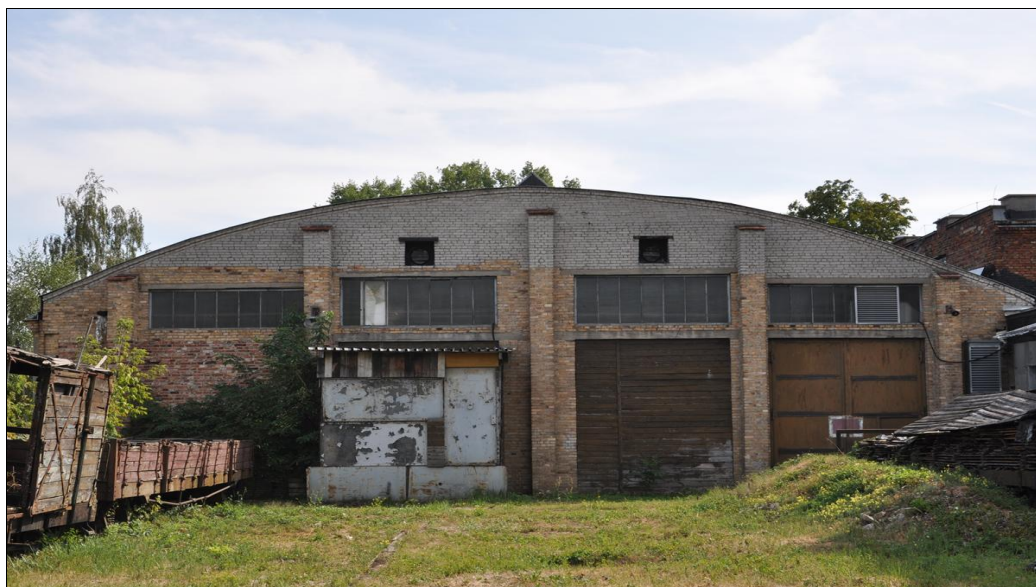
Fot. 12.2. Widok na elewację północną (bramy nieużytkowane).

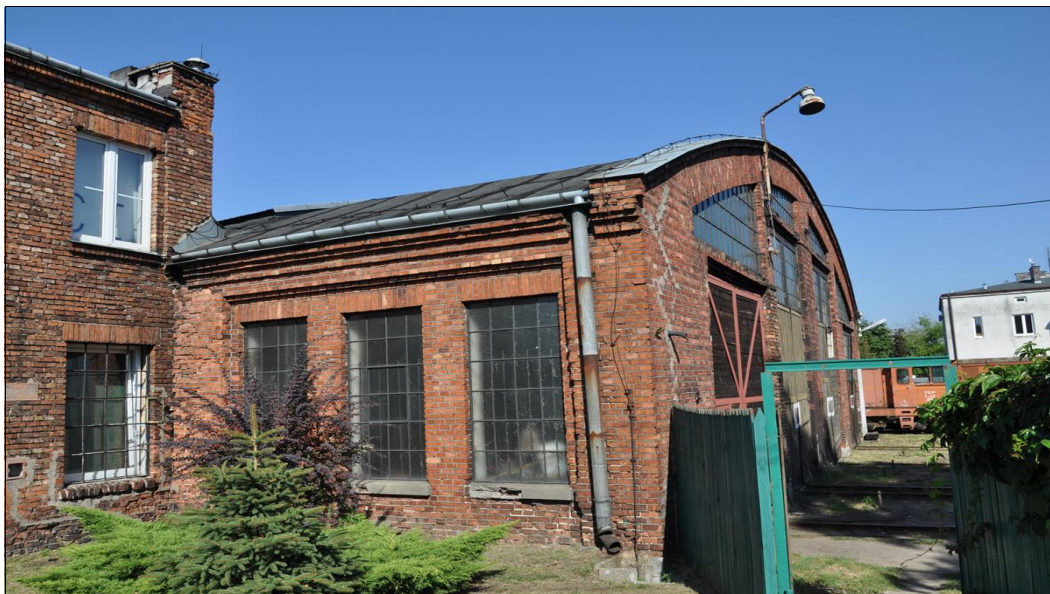
Ściany nadziemne z cegły ceramicznej z licznymi ubytkami spoinowania. W części elewacji zachodniej, na styku z dawnym budynkiem świetlicy ZZK, brak właściwych obróbek przy rynnach deszczowych spowodował zawilgocenie ściany z następstwem lasowania cegły i licznych ubytków w warstwach licowych ceglanego muru i parapetach zewnętrznych okien elewacji zachodniej hali głównej. Odkrywki fundamentów w tej strefie ujawniły mocne zawilgocenie ścian fundamentowych wykonanych z cegieł ceramicznych i brak izolacji przeciw wodnej. Tuż przy krawędziach gzymsów, w strefie obróbek blacharskich niewielkie ubytki cegieł. Hala główna ze względu na zły stan techniczny dachu wymaga gruntownej przebudowy, wraz z zabezpieczeniem ścian fundamentowych.

Fot. 12.3. Widok na narożnik południowo-zachodni (styk z d. świetlicą ZZK).

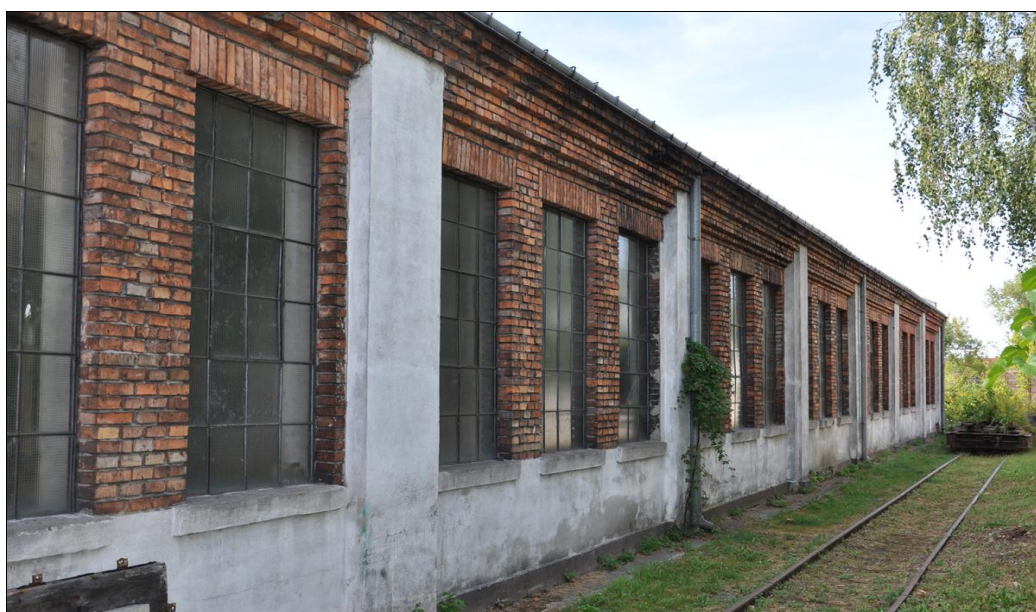
Fot. 12.4. Widok na elewację wschodnią (w kierunku północnym).

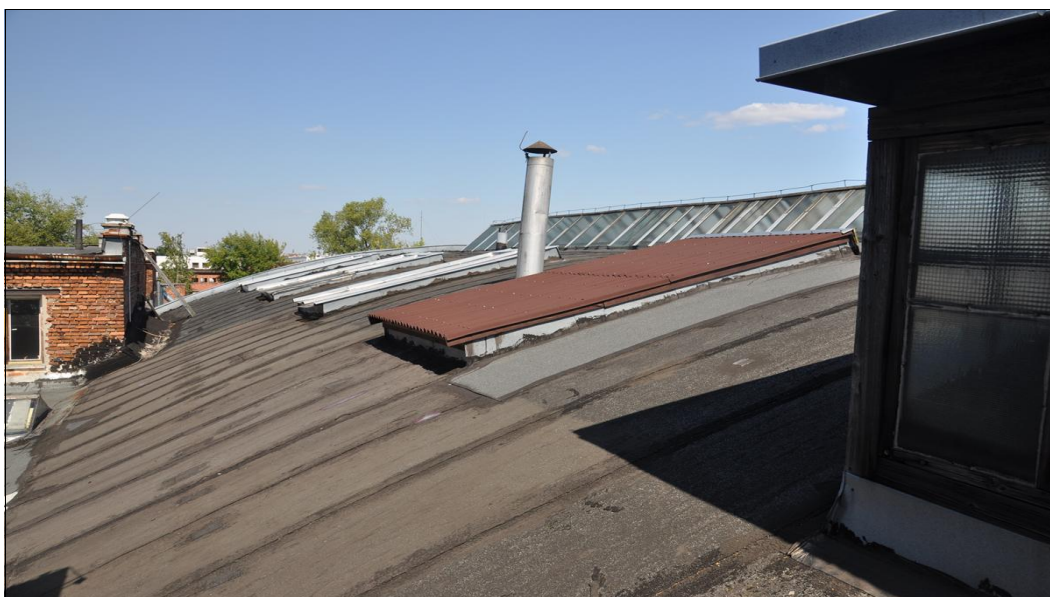
Budynek użytkowany jest jako wagonownia i warsztat remontowy taboru. Stan techniczny drewnianej konstrukcji dachu jest zły. Widoczne ślady działań naprawczych są konsekwencją awarii i zawalenia północnej części dachu w 1979 roku. Podczas odbudowy północnej ściany podjęto decyzję o skróceniu hali o 5 segmentów dźwigarów. Dach w kilku miejscach przecieka, ściany z wyraźnymi zaciekami i ubytkami tynku. Przez nieszczelne świetliki dachowe do wnętrza wpadają opady atmosferyczne. Wilgoć powoduje postępującą korozję biologiczną dźwigarów zarówno w strefach podparcia jak i pod poszyciem dachu. Łuki zostały podparte miejscowo słupami drewnianymi o średnicy 20 cm w roku 1989. Zlecenia wymiany konstrukcji pojawiły się w ekspertyzie oceny stanu technicznego z grudnia 1990 r., opracowanej przez PKP Biuro Projektów Kolejowych w Łodzi. Wizja lokalna związana z aktualną inwentaryzacją potwierdza pilną potrzebę gruntownej przebudowy konstrukcji i poszycia dachu.

Fot. 12.5. Widok na świetliki dachu łukowego.

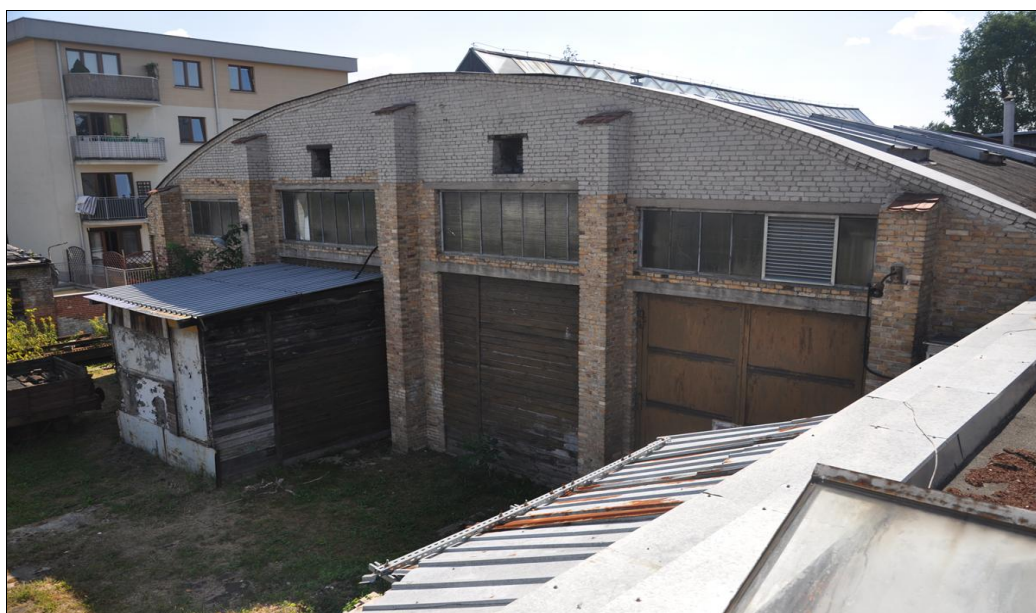
Fot. 12.6. Widok na elewację północną.

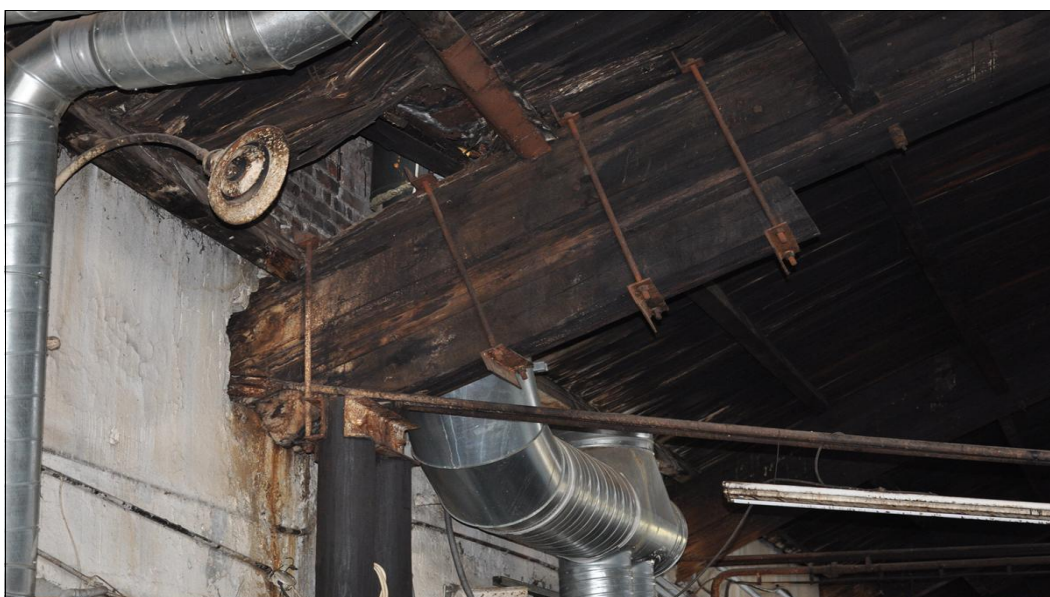
Fot. 12.7. Punkt oparcia łuków po zapiegach naprawczych.

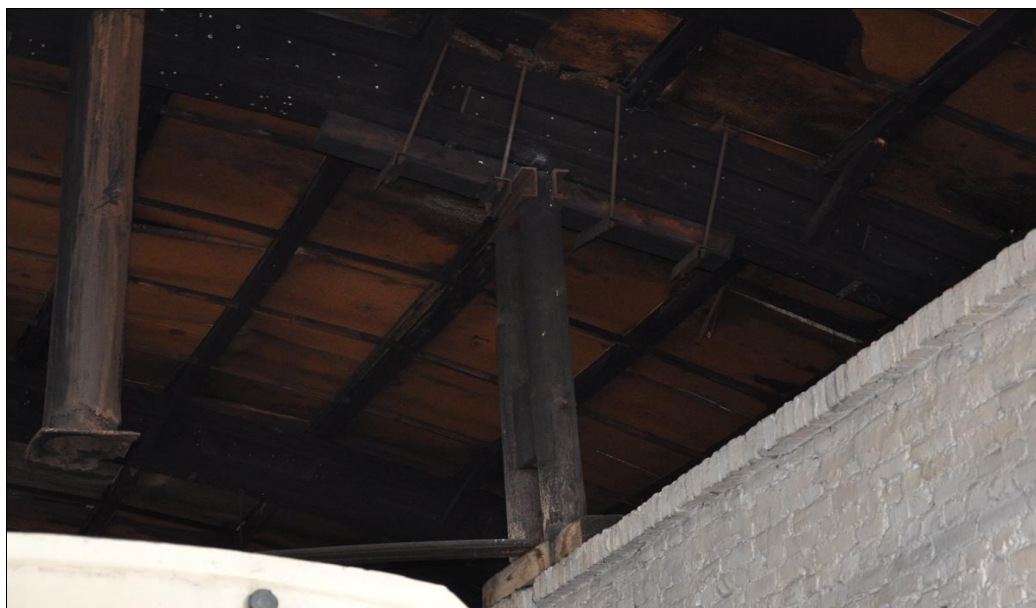
Fot. 12.8. Podparcie łuku konstrukcyjnego w ramach działań naprawczych.

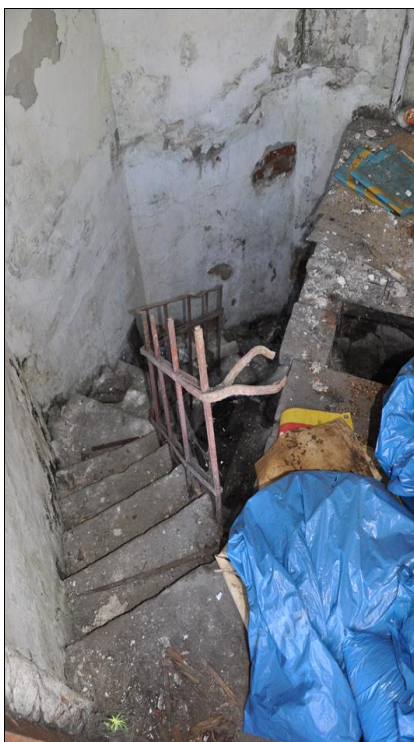
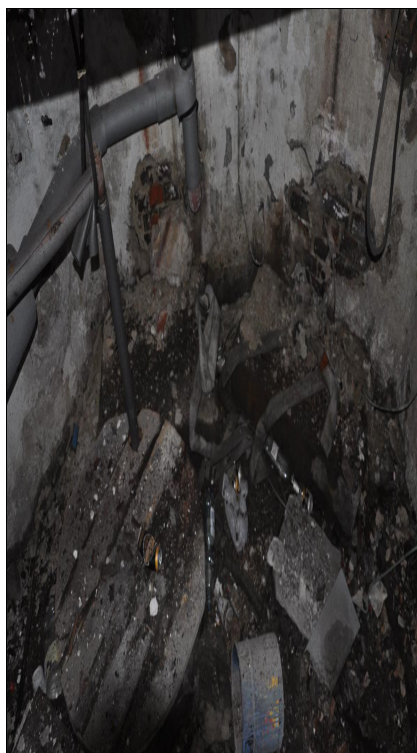
Budynek rzadko użytkowany, jego wnętrze wskutek zawilgocenia ulega stopniowej degradacji. Największe zniszczenia widoczne są wewnątrz: odparzone i odpadające tynki, ubytki w podsufitce, korodująca balustrada wewnętrznych schodów. Ściany nadziemne otynkowane, odświeżone w 2004 r w stanie dostatecznym.

Fot. 13.5 i 13.6 Widok wnętrza pompowni (wyraźne ubytki tynku w podsufitce).

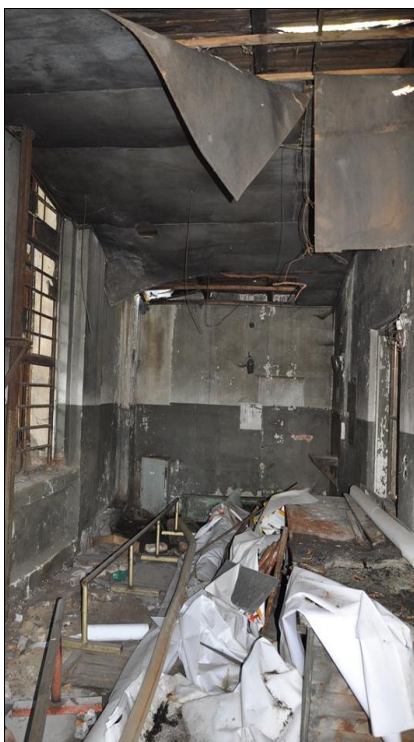
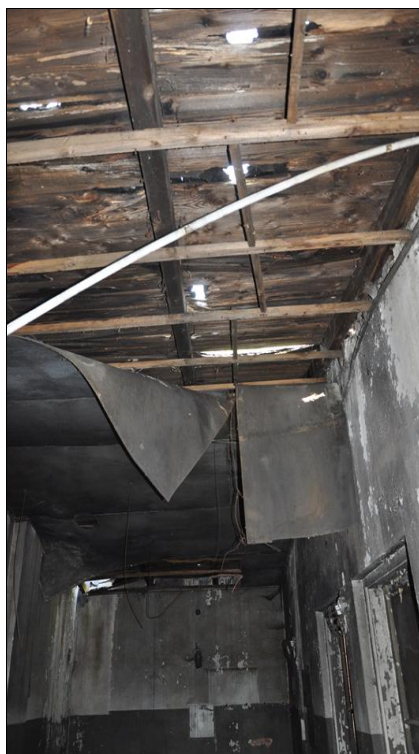
Budynek obecnie jest opuszczony i nieużytkowany – całkowicie zdewastowany, w bardzo złym stanie technicznym. Ściany nadziemia: od strony wschodniej, północnej i zachodniej - z licznymi spękaniem wzdłuż ścian; liczne ślady zawilgocenia (wilgoć podciągana kapilarnie z gruntu, jak i pochodząca z opadów atmosferycznych) w wielu miejscach uwidocznione ubytki cegieł. Utrącone obróbki blacharskie.

Dach i pokrycie dachowe: stan awaryjny i przedawaryjny – drewniane krokwie miejscowo zarwane na skutek zawilgocenia, deskowanie i papa krycia wierzchniego pozarywane. Podsufitka zarwana i zawilgocona. Otwory okienne zadeskowane. Posadzka betonowa. Budynek kwalifikuje się do rozbiórki lub gruntownej przebudowy.

Fot. 15.5 i 15.6 Widok na zdewastowane wnętrza odlewni.

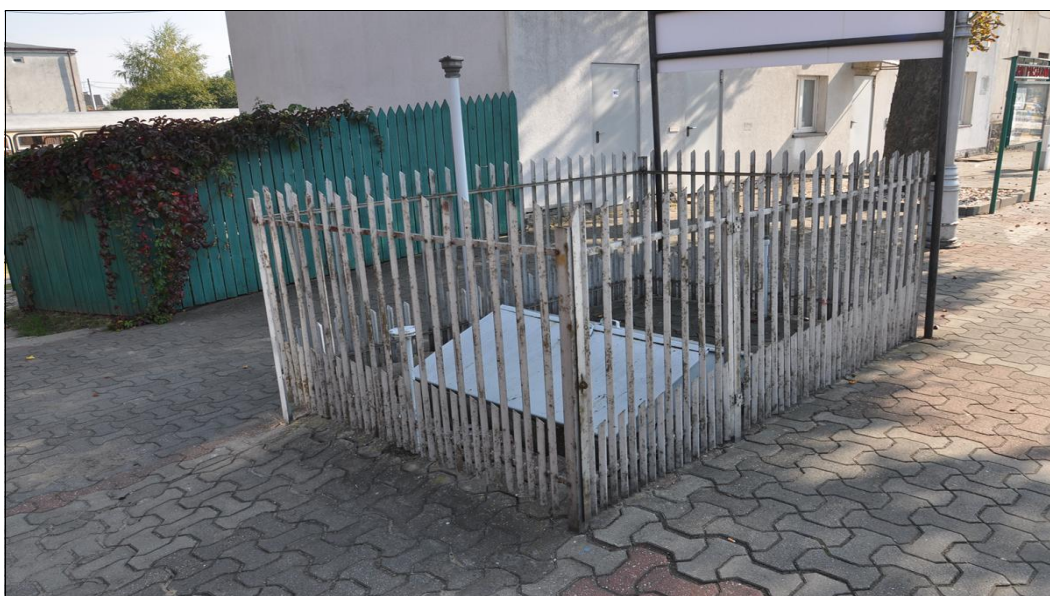
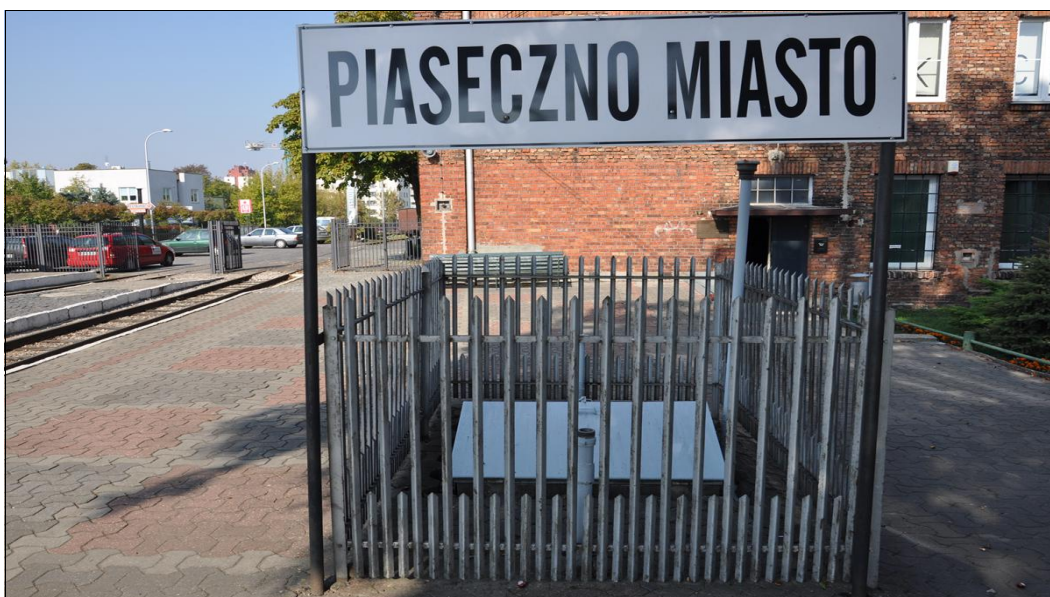
ZBIORNIK NA PALIWO.

Pomiędzy budynkiem socjalnym a biurem Towarzystwa, bezpośrednio przy peronie, zainstalowany jest pod ziemią stalowy zbiornik na paliwo o pojemności ok. 20m³. Tworzy zespół z pompą i dystrybutorem paliwa. W chwili obecnej jest nieużywany, gdyż nie spełnia norm bezpieczeństwa. Właz jest pomalowany na szaro i ogrodzony. Resztki paliwa zostały usunięte w 2003 r.

ZE WZGLĘDU NA BRAK EKSPLOATACJI, ZBIORNIK PRZEWIDZIANY DO ROZBIÓRKI.
