SPRAWOZDANIE Z INSPEKCJI

Data wykonania raportu z inspekcji: 2025-02-19

Przedszkole nr 11
ul. Nefrytowa 14, Piaseczno

Obiekt: Bujak sprężynowy samochód	
Dokumentacja fotograficzna

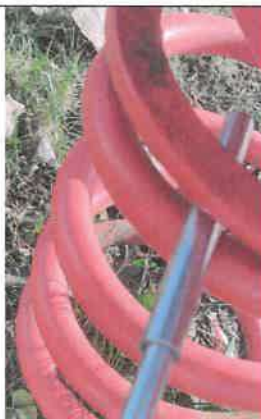
Zgniecenie w zwojach sprężyny. Należy podjąć działania naprawcze

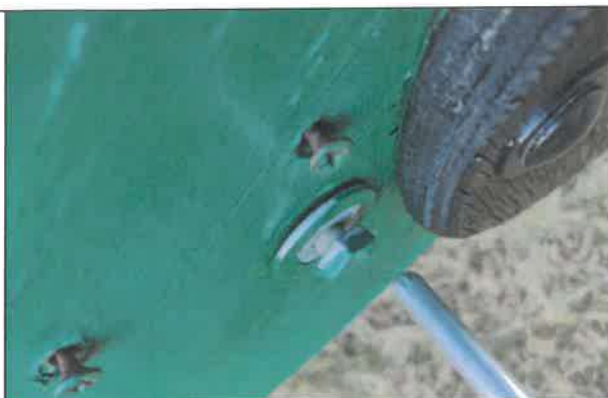
Wystające wkręty i niedokręcone śruby. Należy podjąć działania naprawcze

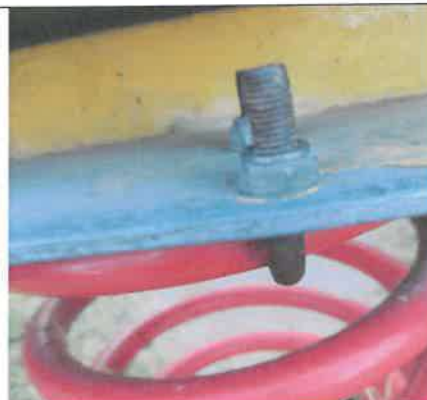
Niezabezpieczone ostre gwinty śrub. Należy podjąć działania naprawcze

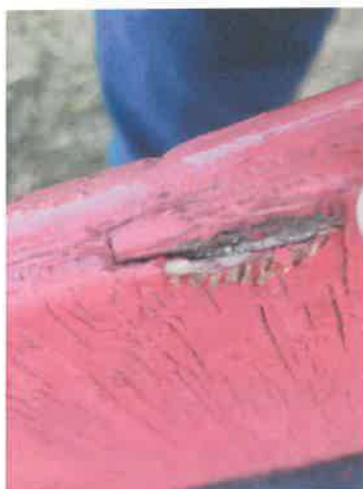
Ślady próchnicy materiału. Bez wpływu na bezpieczeństwo użytkownika

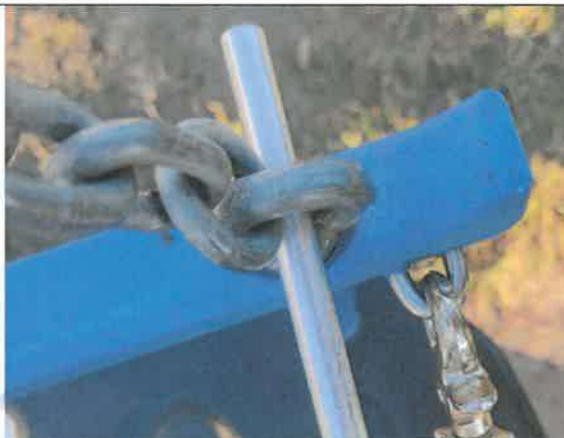
Zakleszczenie palce w uchwytach siedziska

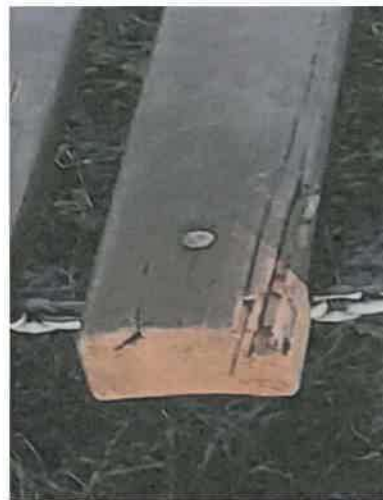
Próchnica i rozszczepienia belek podestu. Należy podjąć działania naprawcze.

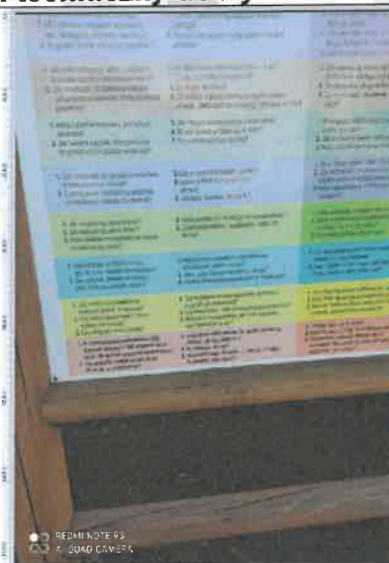
Uwaga: Przy nieprawidłowym korzystaniu z urządzenia może wystąpić zakleszczenie ciała

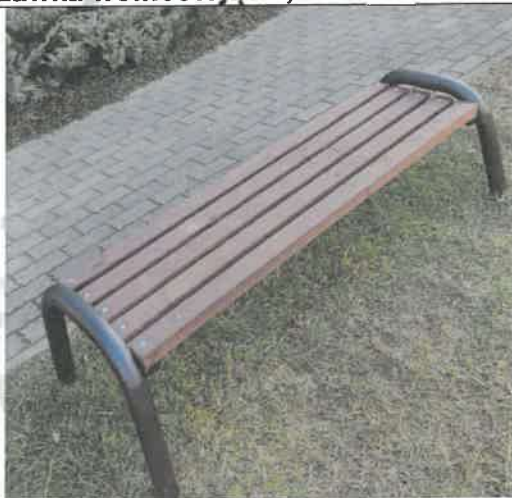
Ławka wolnostojąca , bez fundamentu

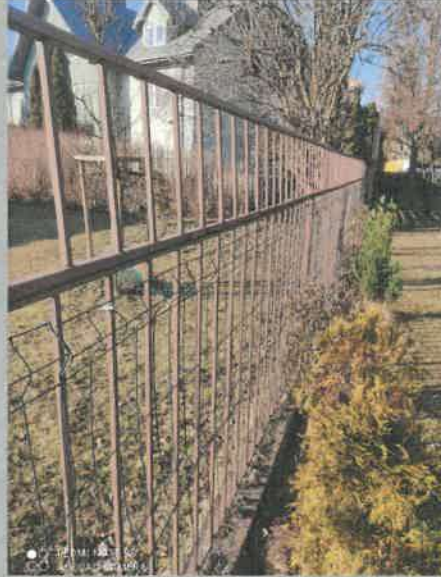
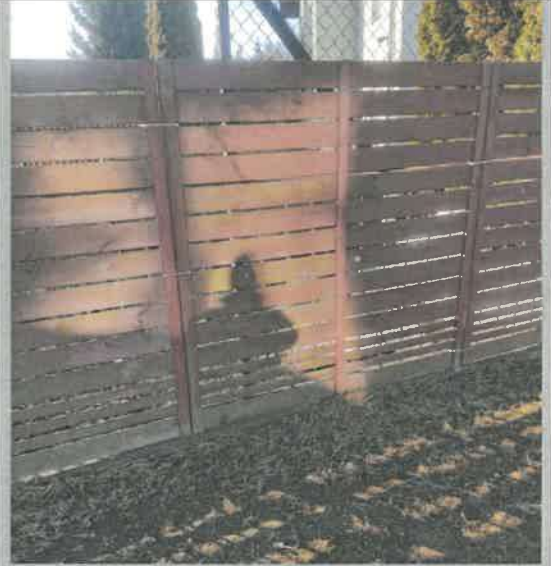
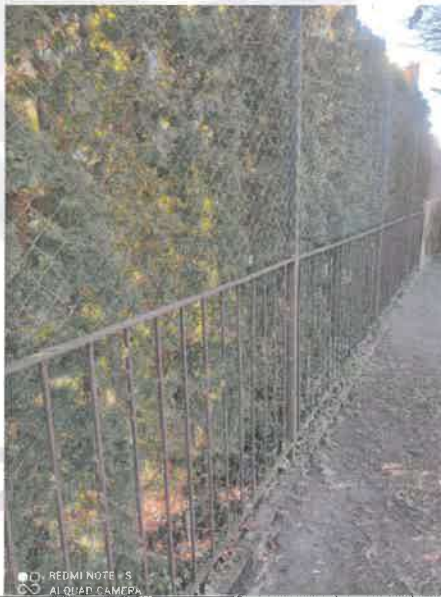
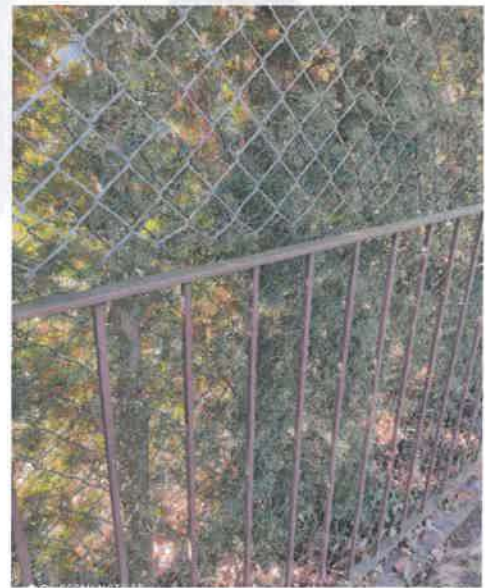
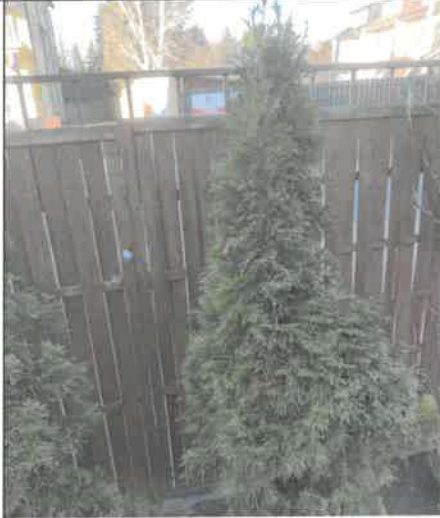
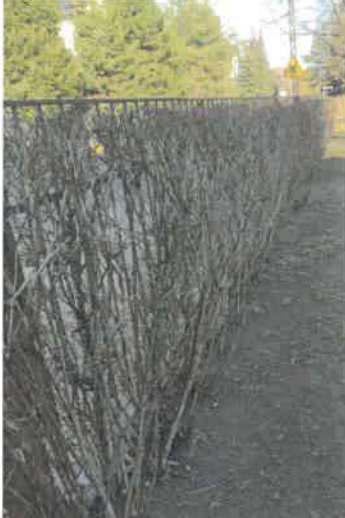
<p data-bbox="434 1384 833 1518">Uszkodzone dodatkowe zagęszczające ogrodzenie – działania wg oceny administratora</p>
